# Nader bodemonderzoek

## Kruisweg 18 te Elburg

Projectnummer: 2022-0585

Datum: 8-12-2022

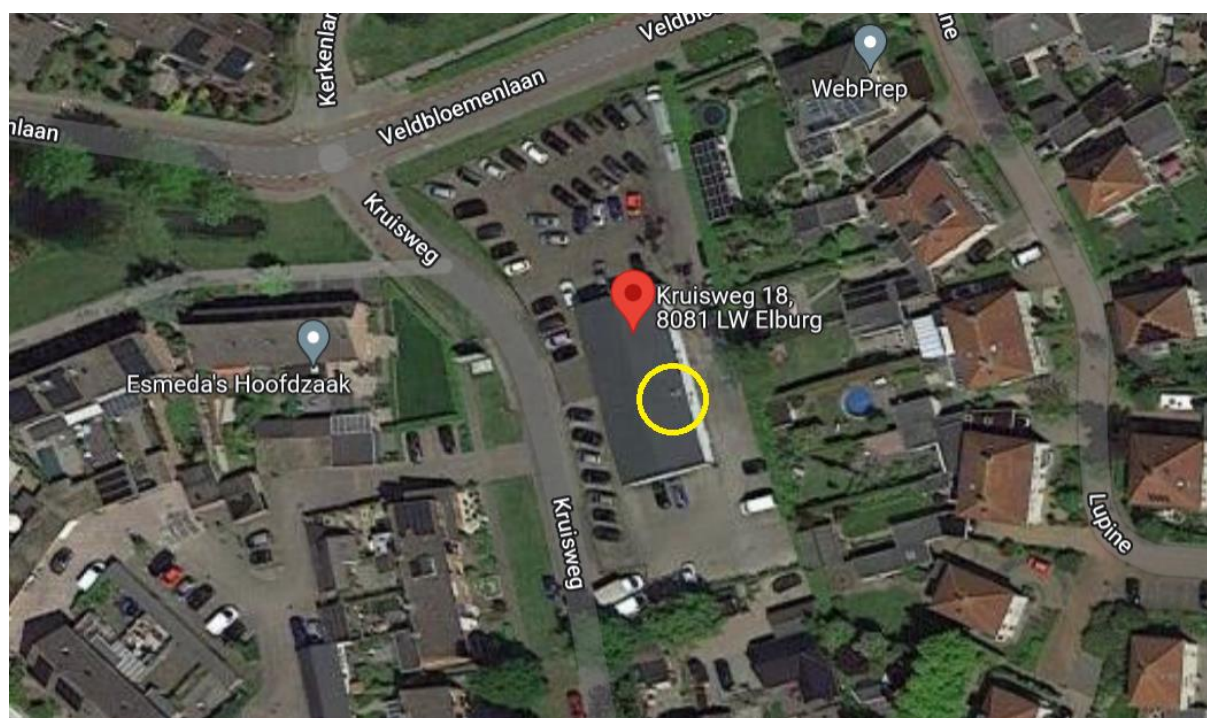
Afbeelding. 1. Situering onderzoekslocatie

De onderzoekslocatie, met een oppervlakte van circa 20 m<sup>2</sup>, betreft een (olie)opslag op het bedrijfsterrein Kruisweg 18 te Elburg. De situering van de onderzoekslocatie wordt weergegeven in onderstaand figuur. Het voornemen bestaat om de locatie te herontwikkelen tot wonen.

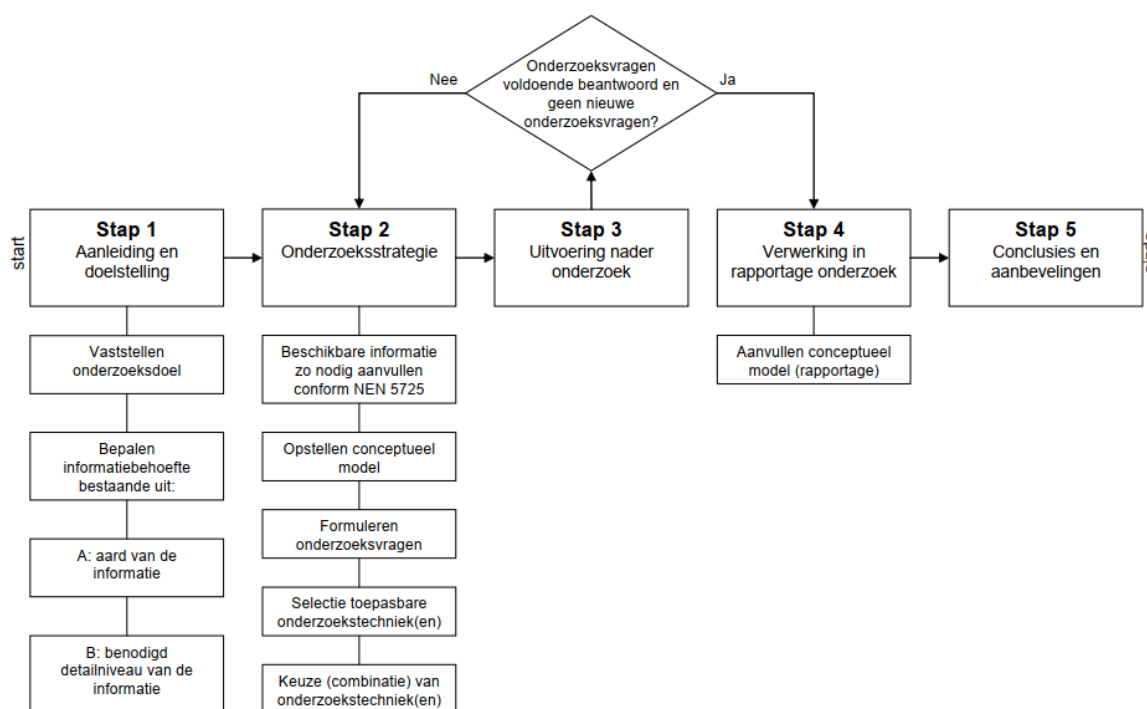
Afbeelding 3.1: Stappenplan Nader bodemonderzoek

Het proces van het nader onderzoek in onderstaande afbeelding weergegeven:

Stap 1 is het vaststellen van de aanleiding en de doelstelling van het nader onderzoek.

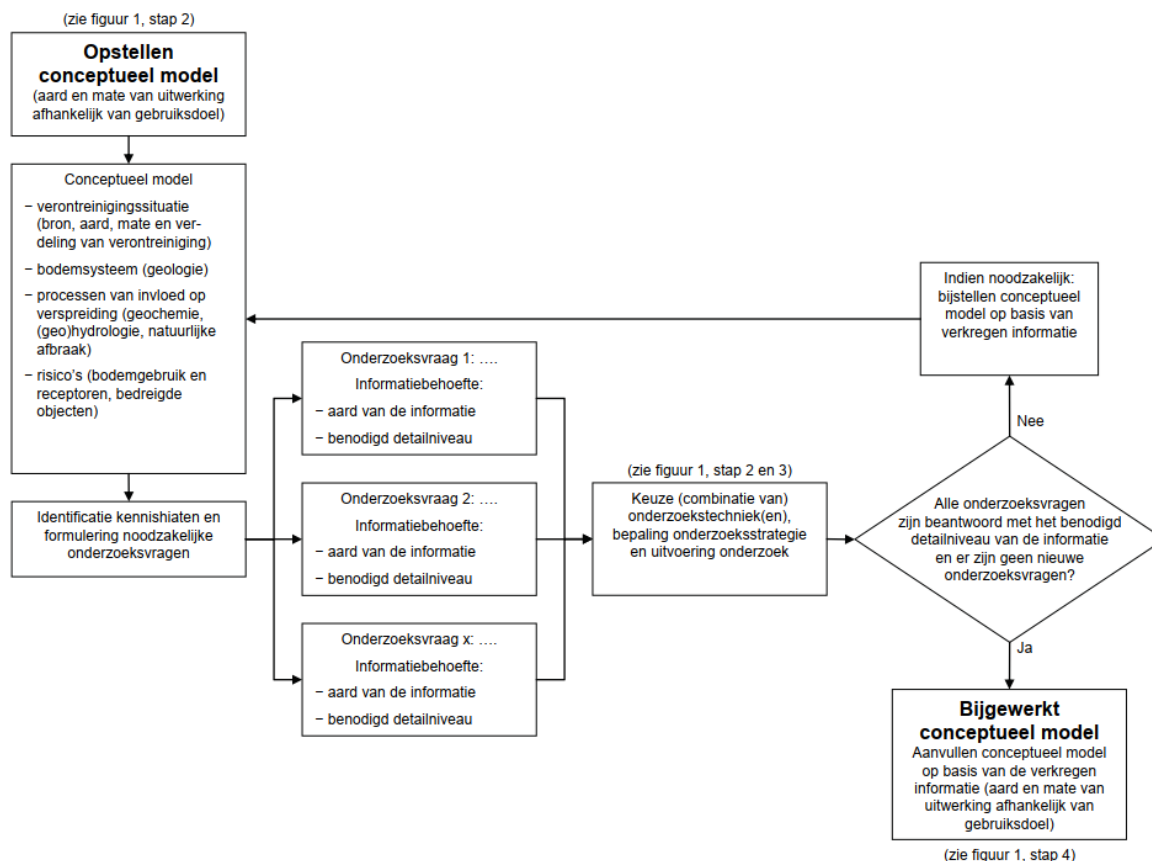
Afbeelding 3.2: Stappenplan opstellen conceptueel model

Ten behoeve van het opstellen van het conceptueel model is gebruik gemaakt van onderstaand weergegeven figuur.

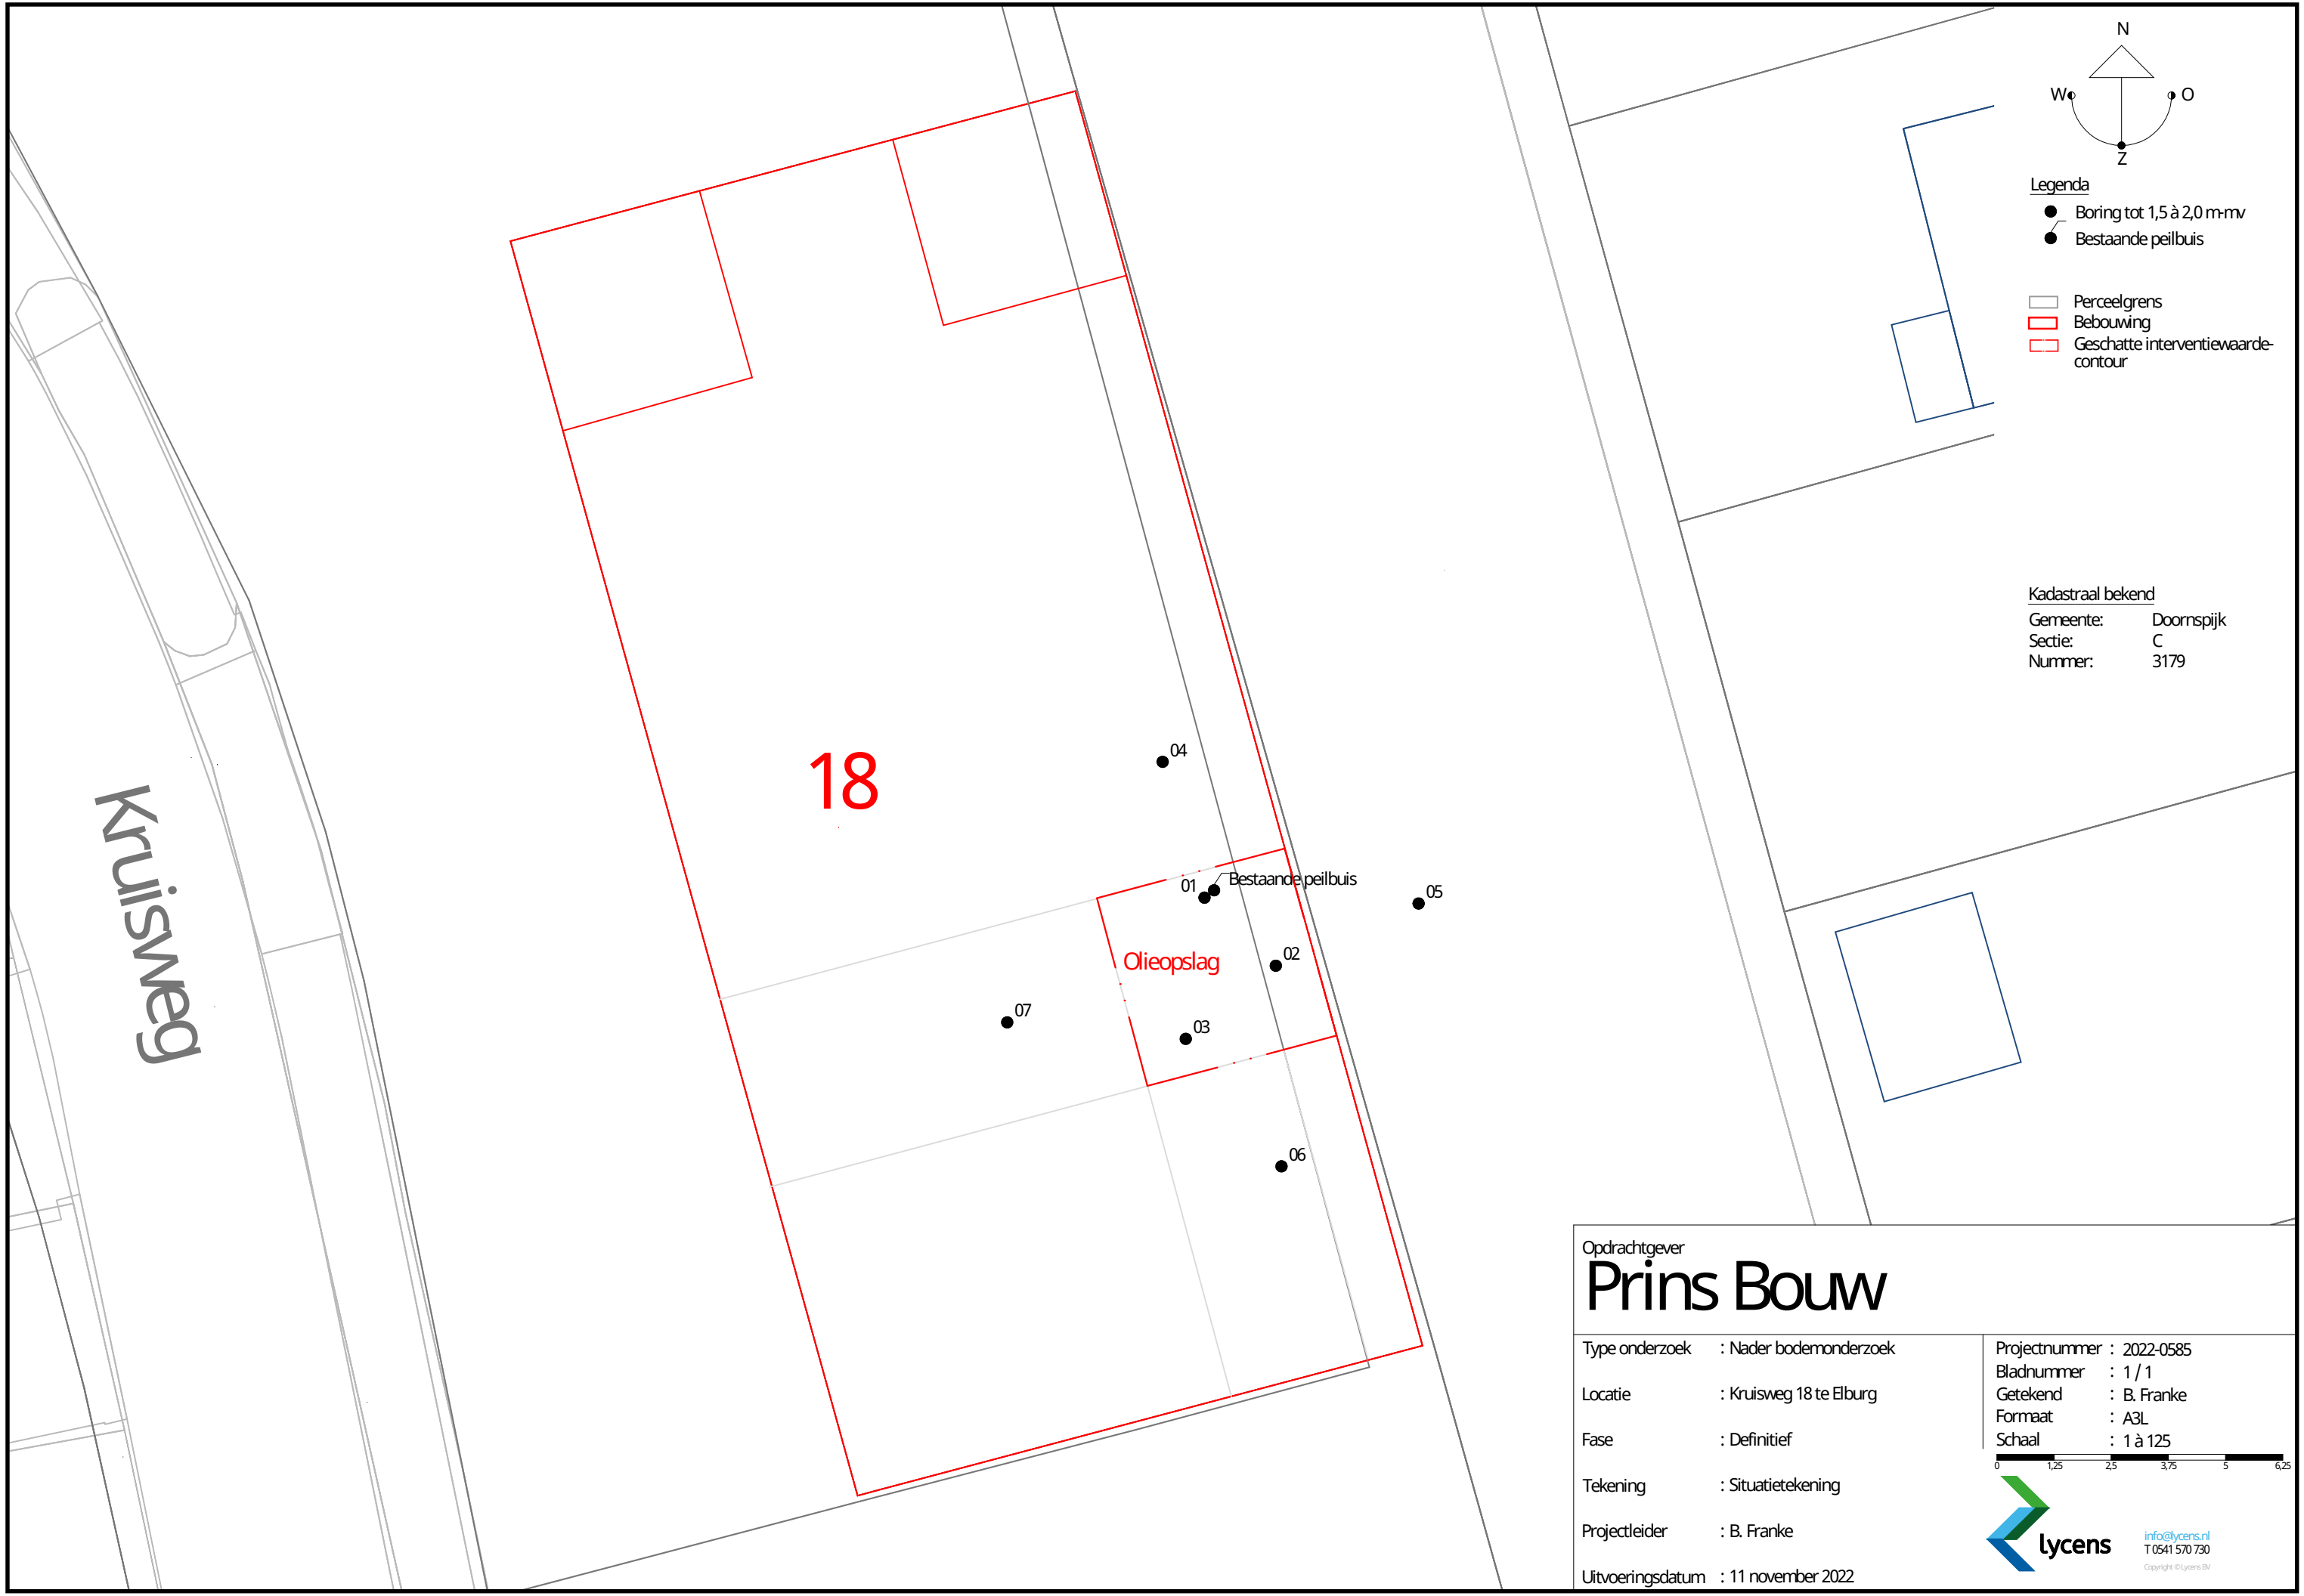
## Bijlage 2. Situatietekening

De posities van de onderzoekpunten zijn op de tekening in bijlage 2 weergegeven. Het vrijkomende materiaal is zintuiglijk beoordeeld op samenstelling, geur, kleur en overige bijzonderheden die kunnen duiden op een mogelijke bodemverontreiniging. De resultaten zijn samengevat beschreven in paragraaf 3.5. De uitgetekende bodemprofielen zijn opgenomen in bijlage 3.

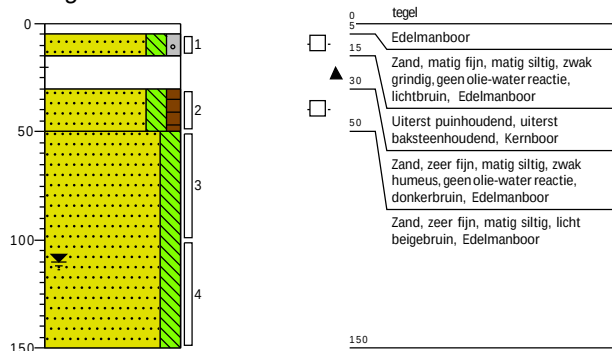
Boring: 01

Uit de boorstaten blijkt dat de bodem tot circa 2,0 m-mv bestaat uit matig fijn tot zeer fijn zand. Ter plaatse van de voormalige opslagruimte is onder de tegelverharding circa 10 centimeter zand aanwezig. Vervolgens is een betonlaag aanwezig. Onder het beton is opnieuw sprake van zand. Hieronder worden de zintuiglijke waarnemingen weergegeven. In geen van de boringen is zintuiglijk een olie-/water reactie waargenomen.

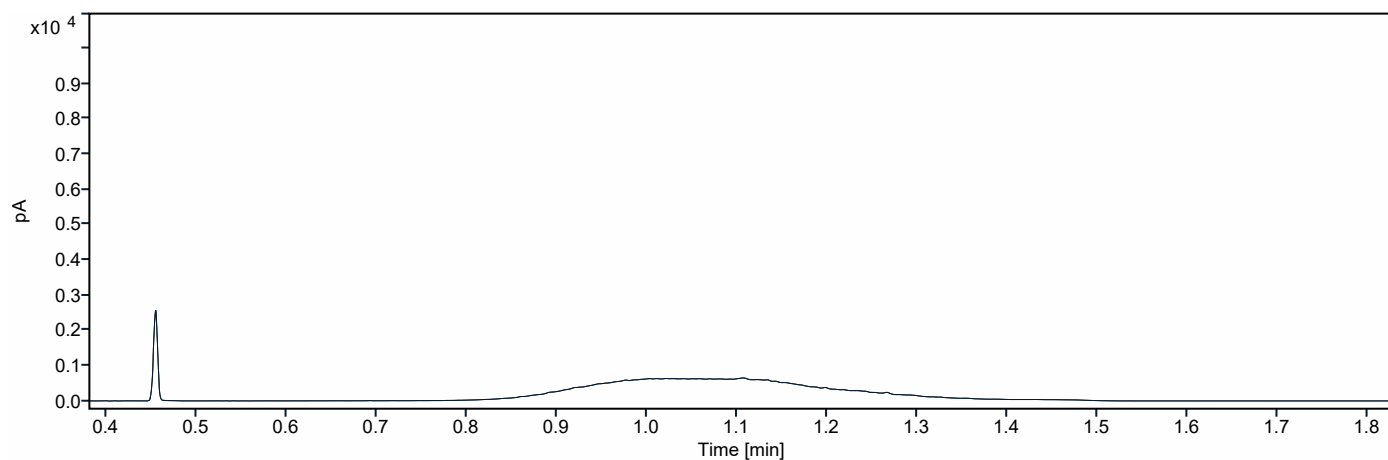
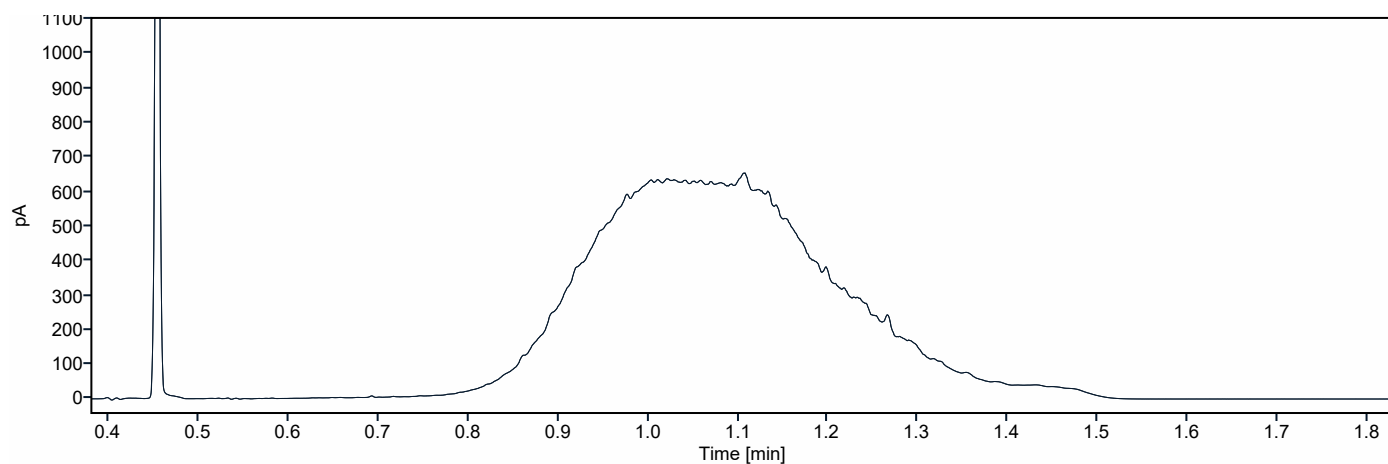
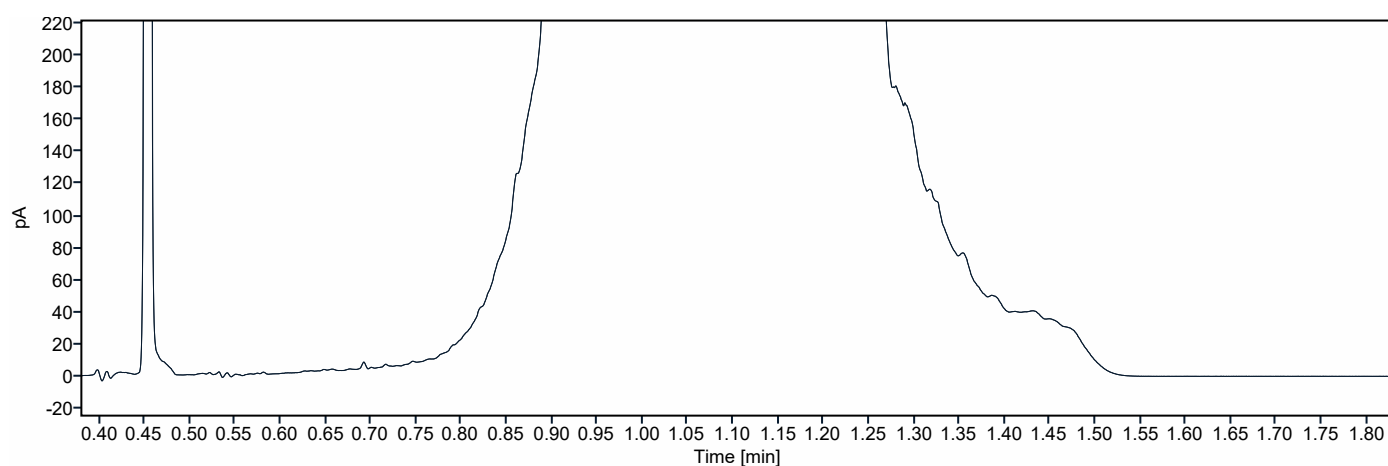
Sample ID.: 13219218  
Certificate no.: 2022177903  
Sample description.: MM 01

# Chromatogram TPH/ Mineral Oil

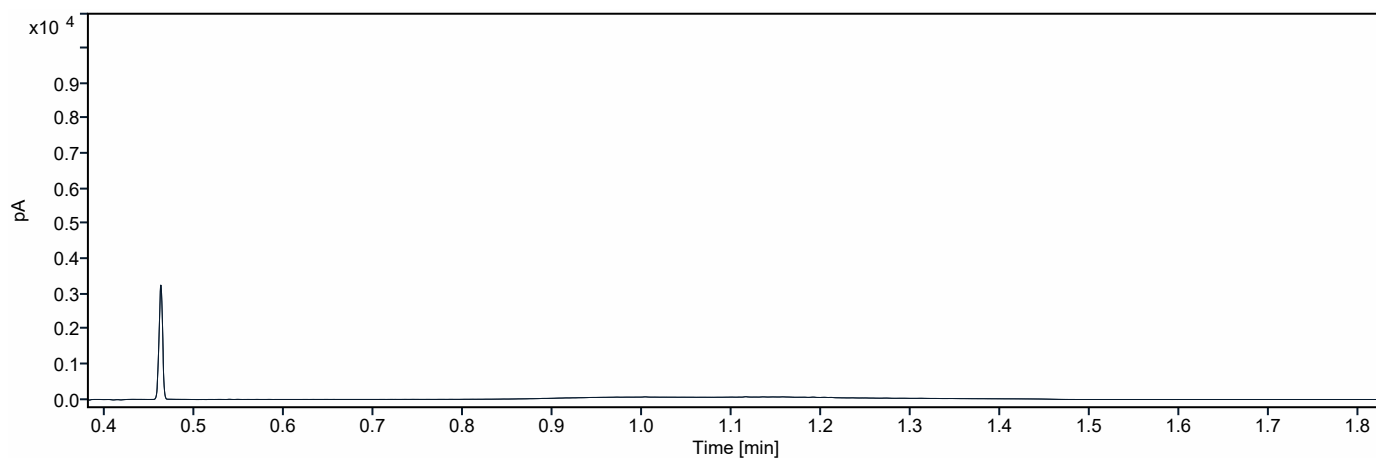
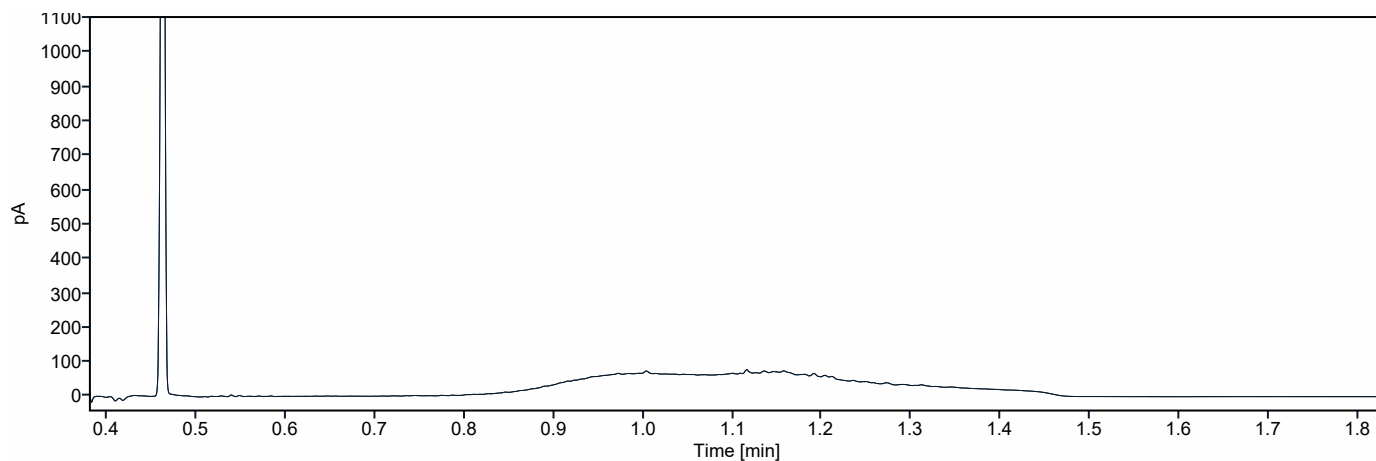
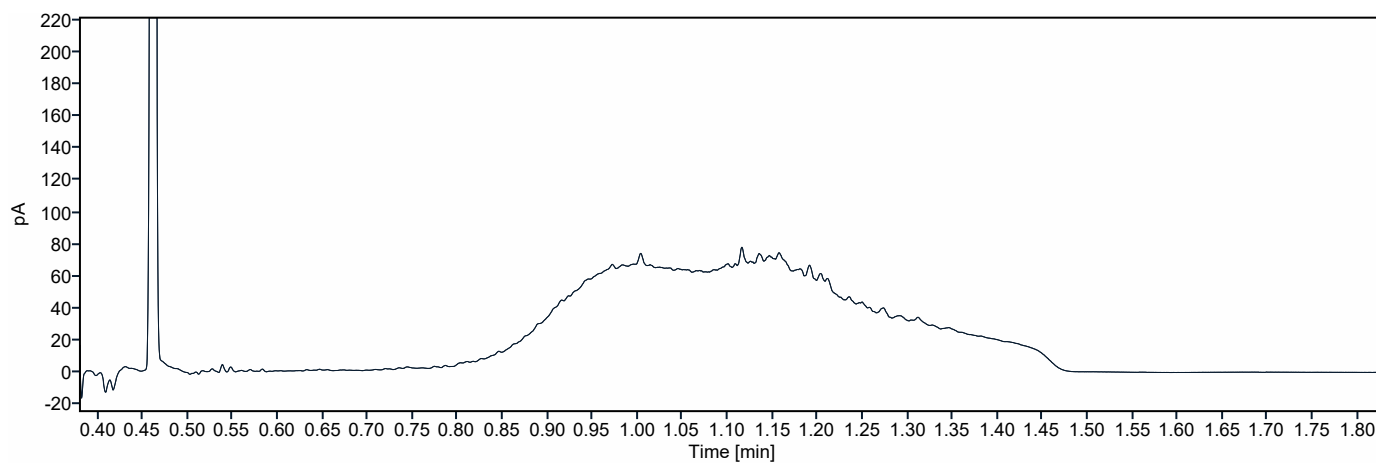
Sample ID.: 13219219  
Certificate no.: 2022177903  
Sample description.: MM 02

# Chromatogram TPH/ Mineral Oil

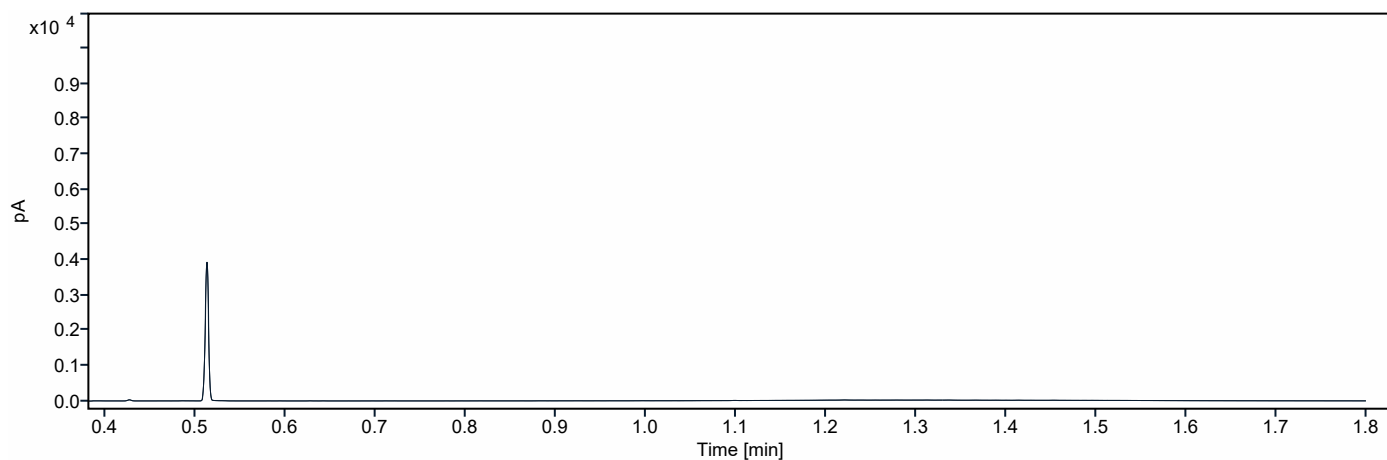
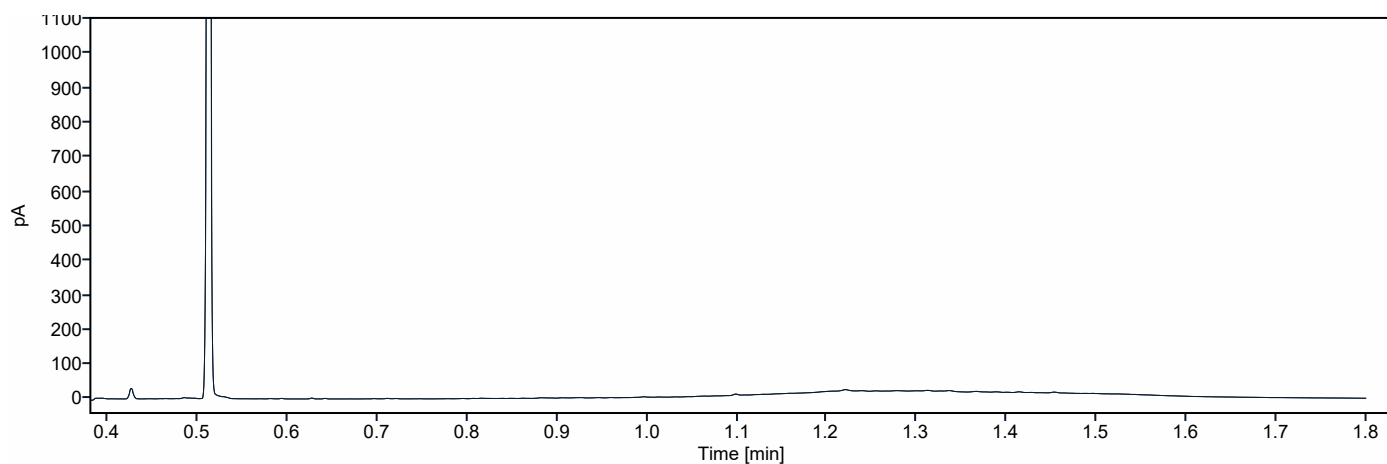
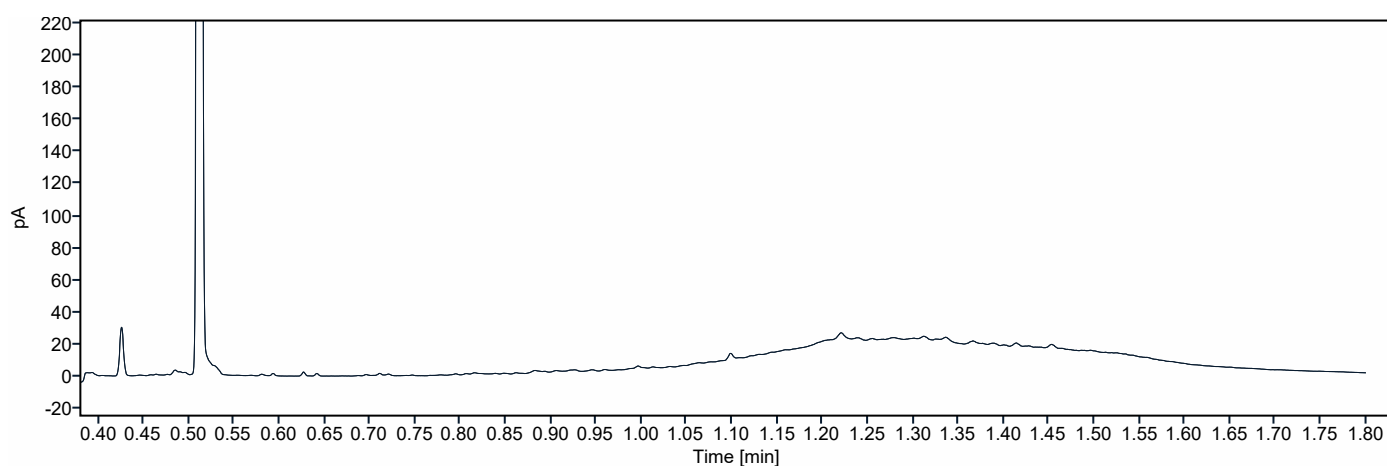
Sample ID.: 13219220  
Certificate no.: 2022177903  
Sample description.: M04-1

# Chromatogram TPH/ Mineral Oil

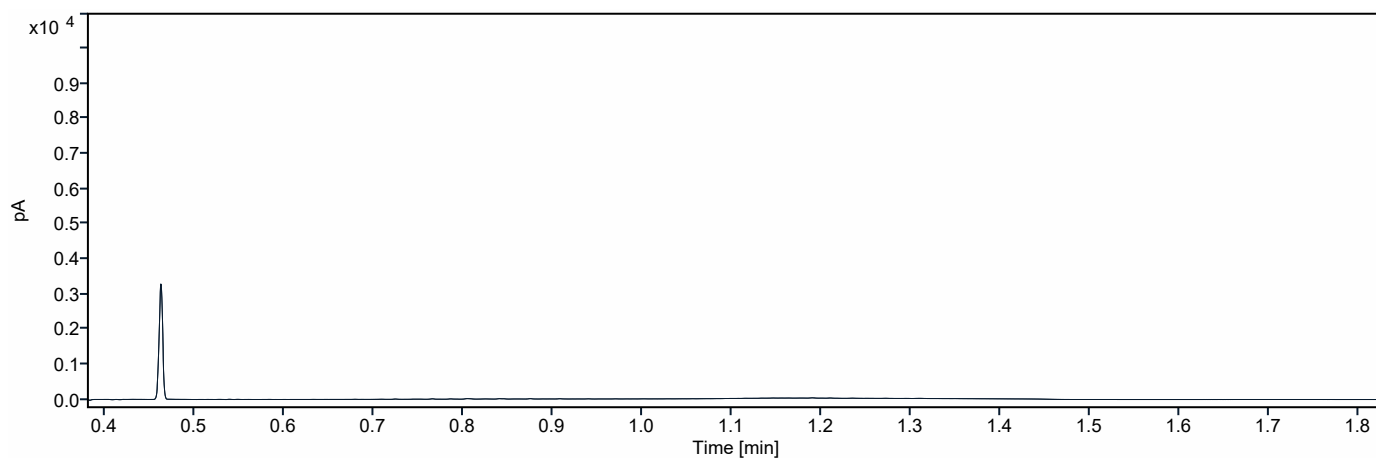
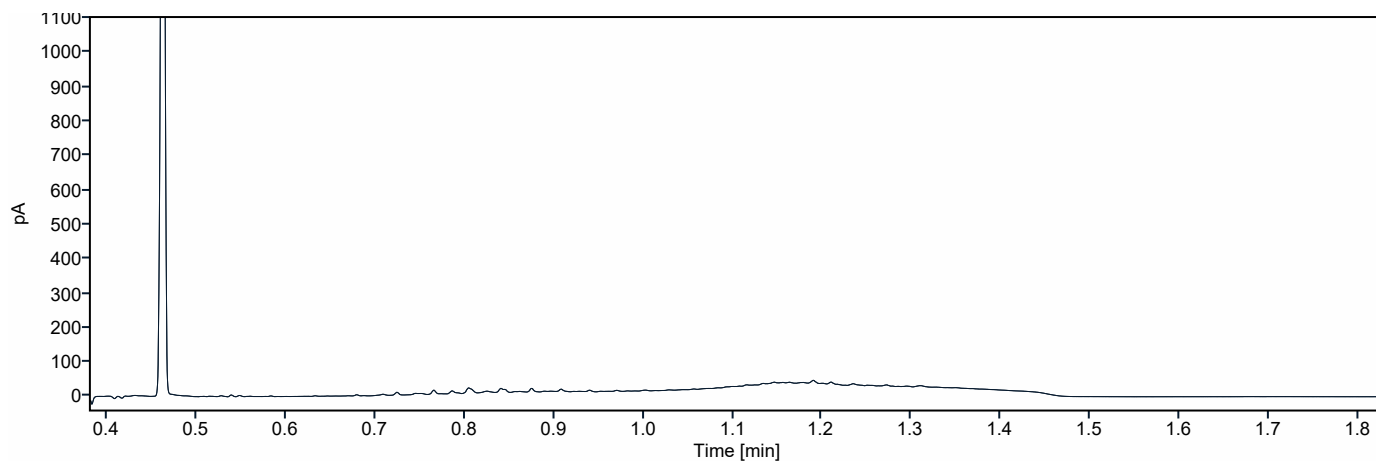
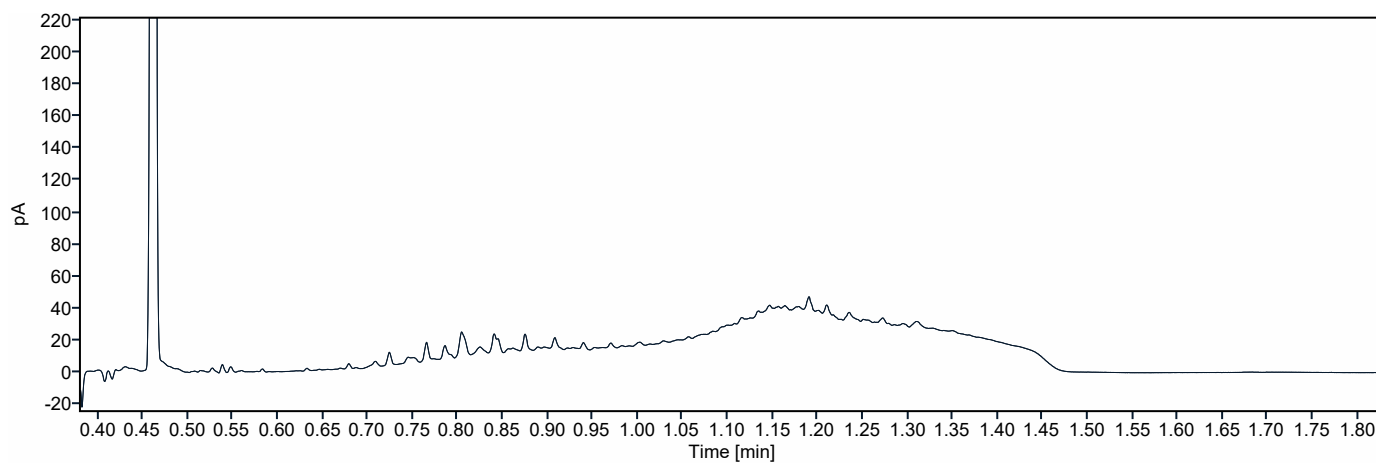
Sample ID.: 13219222  
Certificate no.: 2022177903  
Sample description.: M06-1

# Chromatogram TPH/ Mineral Oil
