## **Verkennd bodemonderzoek Kuijlmansweg 2 te Doornspijk**

**7 augustus 2019**

In opdracht van de heer A. van den Dragt heeft Tauw een verkennend bodemonderzoek volgens NEN 5740<sup>1</sup> uitgevoerd aan de Kuijlmansweg 2 in Doornspijk.

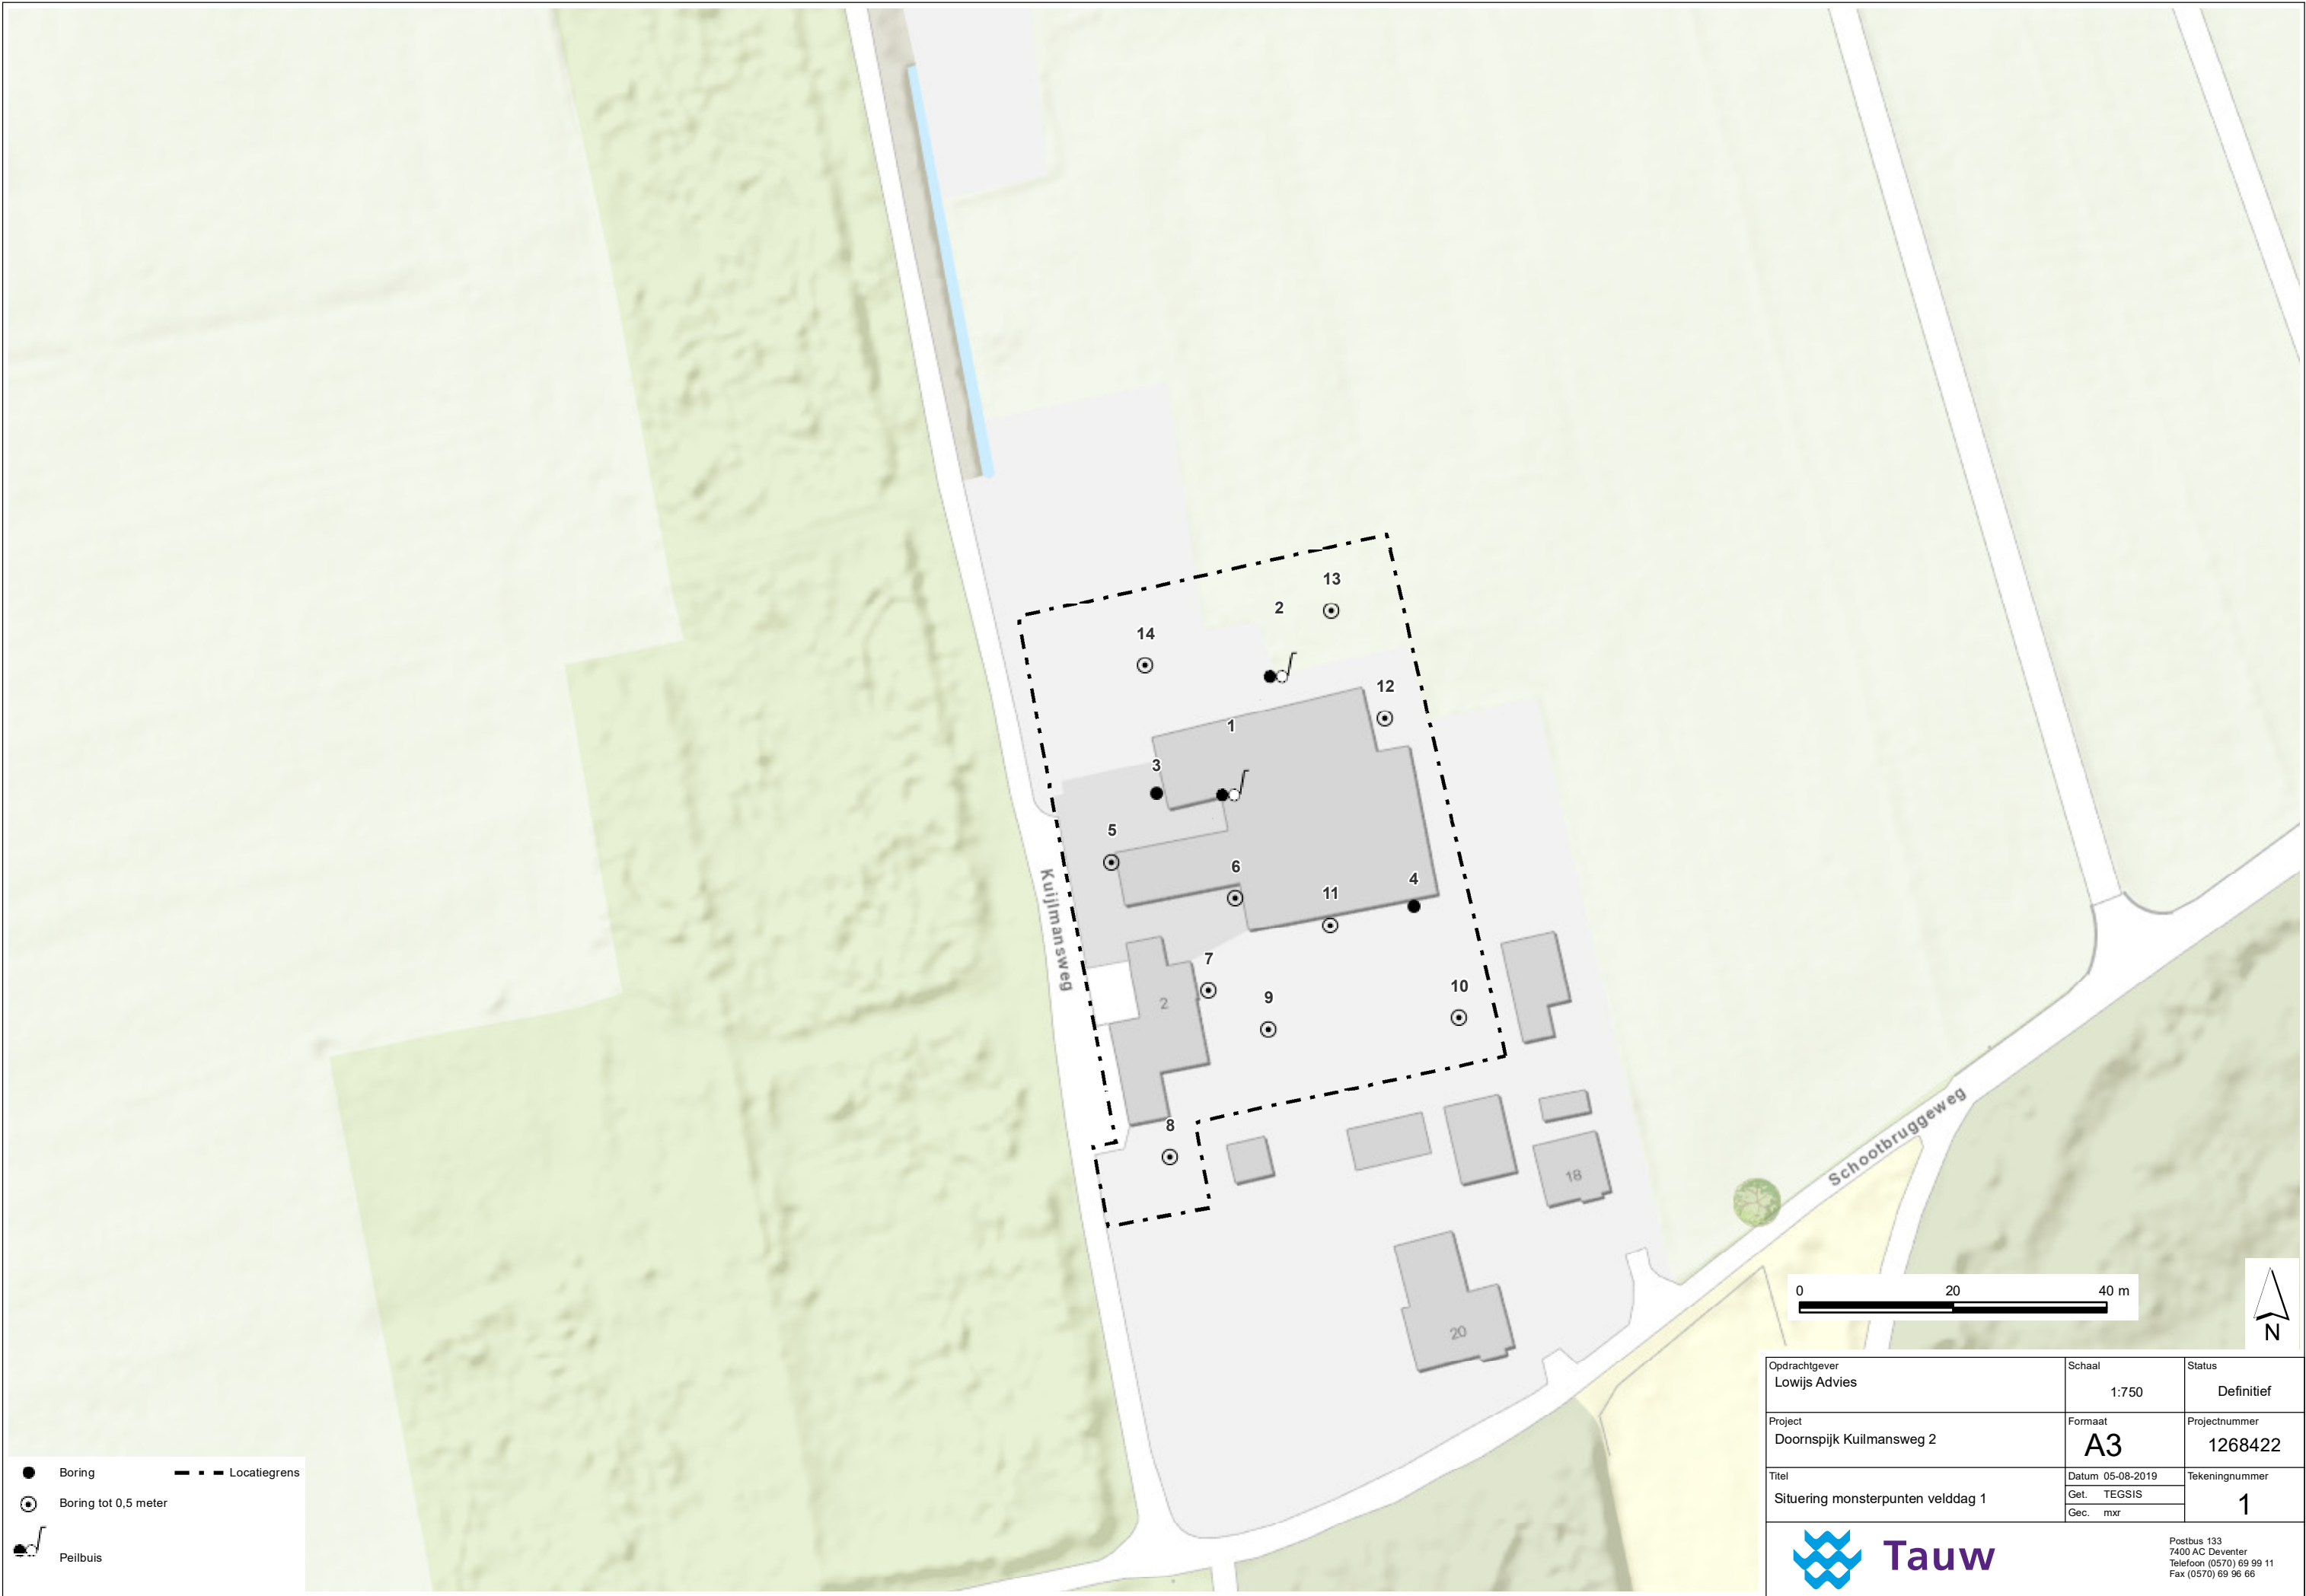
| Titel<br>Situering monsterpunten velddag 1 | Datum 05-08-2019 | Tekeningnummer<br>1 |

- Boring
- ⊙ Boring tot 0,5 meter
- ⊙ Peilbuis
- - - Locatiegrens

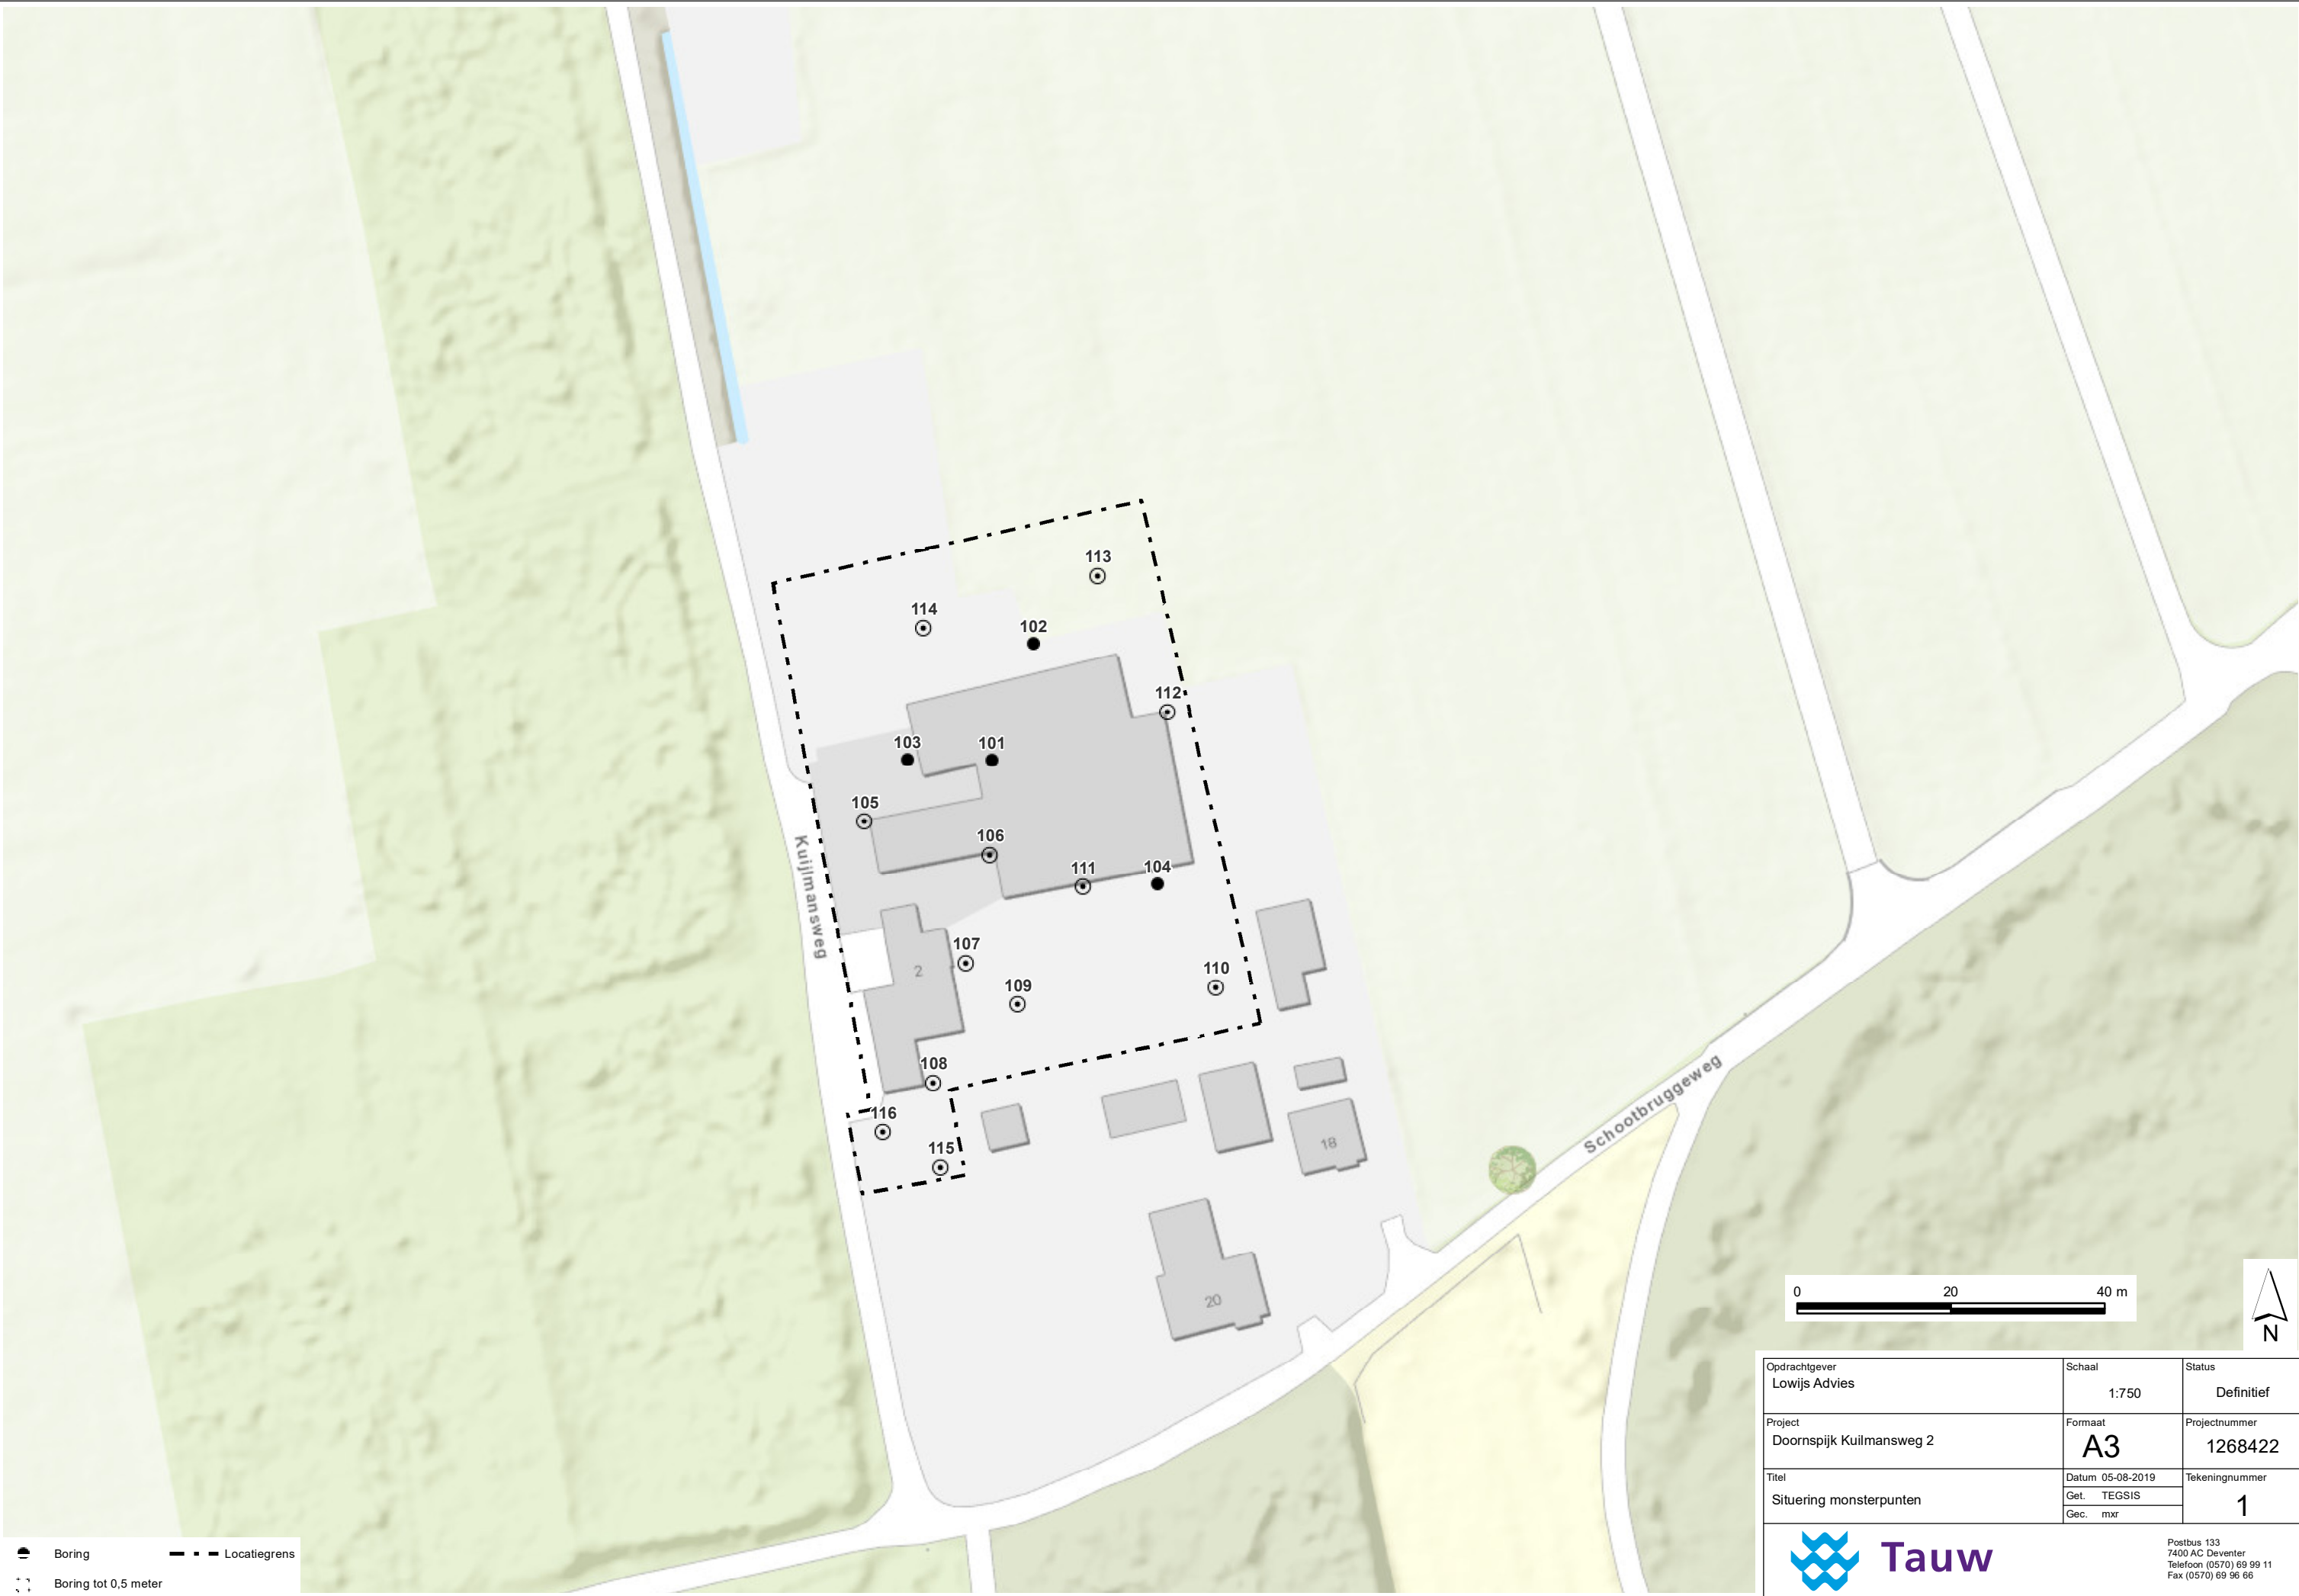
| Titel<br>Situering monsterpunten | Datum 05-08-2019 | Tekeningnummer<br>1 |

Op dinsdag 11 juni 2019 is door A. Hajes de grond bemonsterd en zijn twee peilbuizen geplaatst. De analyses op het standaardpakket grond zijn door een fout bij het laboratorium per abuis niet conform certificering AS3000 uitgevoerd. Derhalve worden de resultaten hiervan als indicatief beschouwd. Om deze reden zijn op 2 juli 2019 door R. de Vries opnieuw grondmonsters genomen (boringen 101 t/m 116) ten behoeve van de analyses op het standaardpakket grond conform AS3000. Op 2 juli is aanvullend een oppervlak van circa 125 m<sup>2</sup> ten zuiden grenzend aan de voormalige locatiecontour meegenomen in het bodemonderzoek. Het grondwater is bemonsterd op dinsdag 18 juni 2019 door J.M.A. Bouwmeester. Het veldwerk is uitgevoerd onder certificaatnummer K54913. De situering van de monsterpunten van de eerste- en de tweede veldwerkdag zijn opgenomen in bijlage 2.

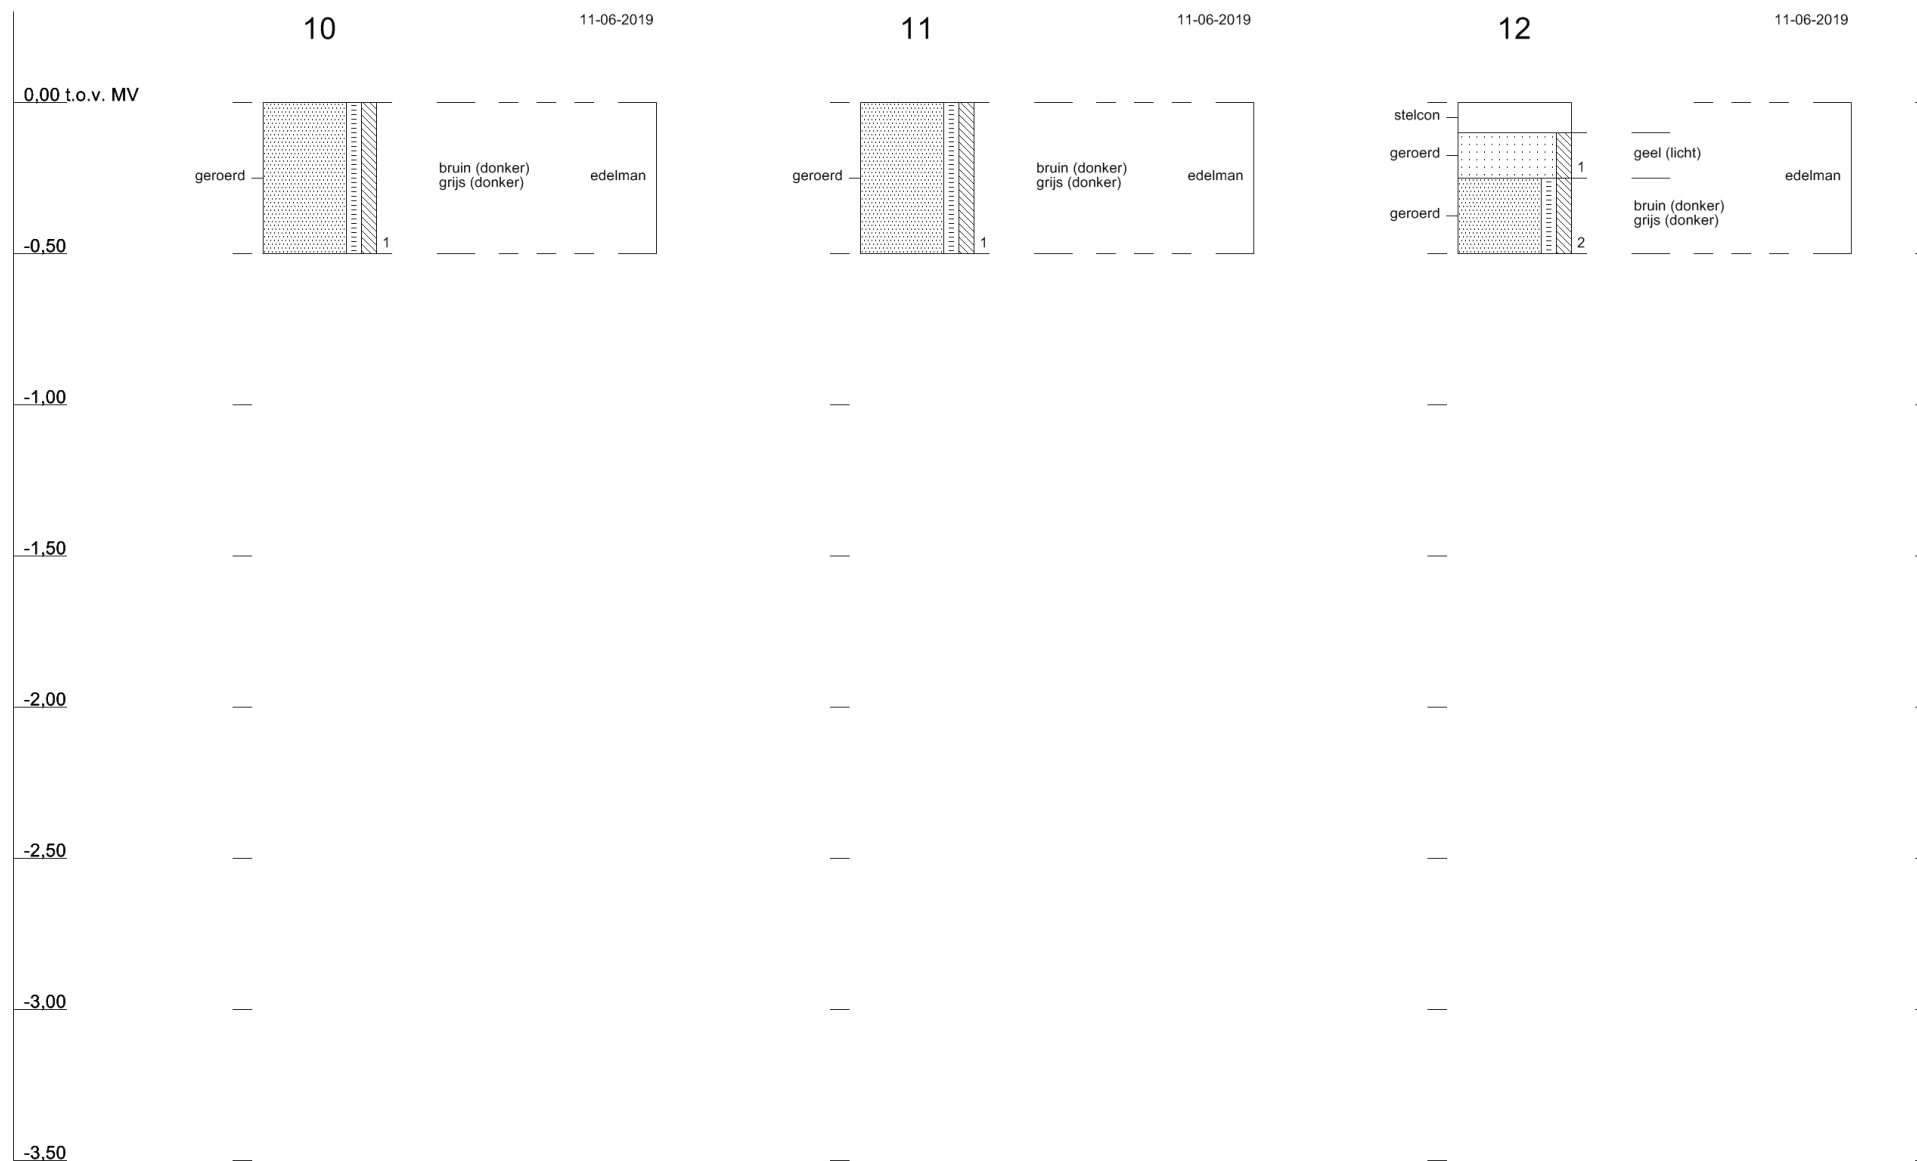
## Boorprofielen

De bovengrond is opgebouwd uit matig grof zand en fijn zand. De ondergrond is opgebouwd uit fijn zand. Ter plaatse van boring 1 is tot 1,0 m -mv een zeer lichte bijmenging met baksteen aangetroffen (spootje). Tijdens de werkzaamheden is geen asbestverdacht materiaal waargenomen. Er heeft geen visuele inspectie van het maaiveld conform protocol 2018 plaatsgevonden. Voor details wordt verwezen naar de boorprofielen in bijlage 4. De veldmetingen zijn weergegeven in tabel 4.1.
