Verkennd bodemonderzoek asbest  
op een locatie aan de  
Verlengde Haerderweg 3  
te Doornspijk

Kenmerk: 16216

Heerde, 10 juli 2017

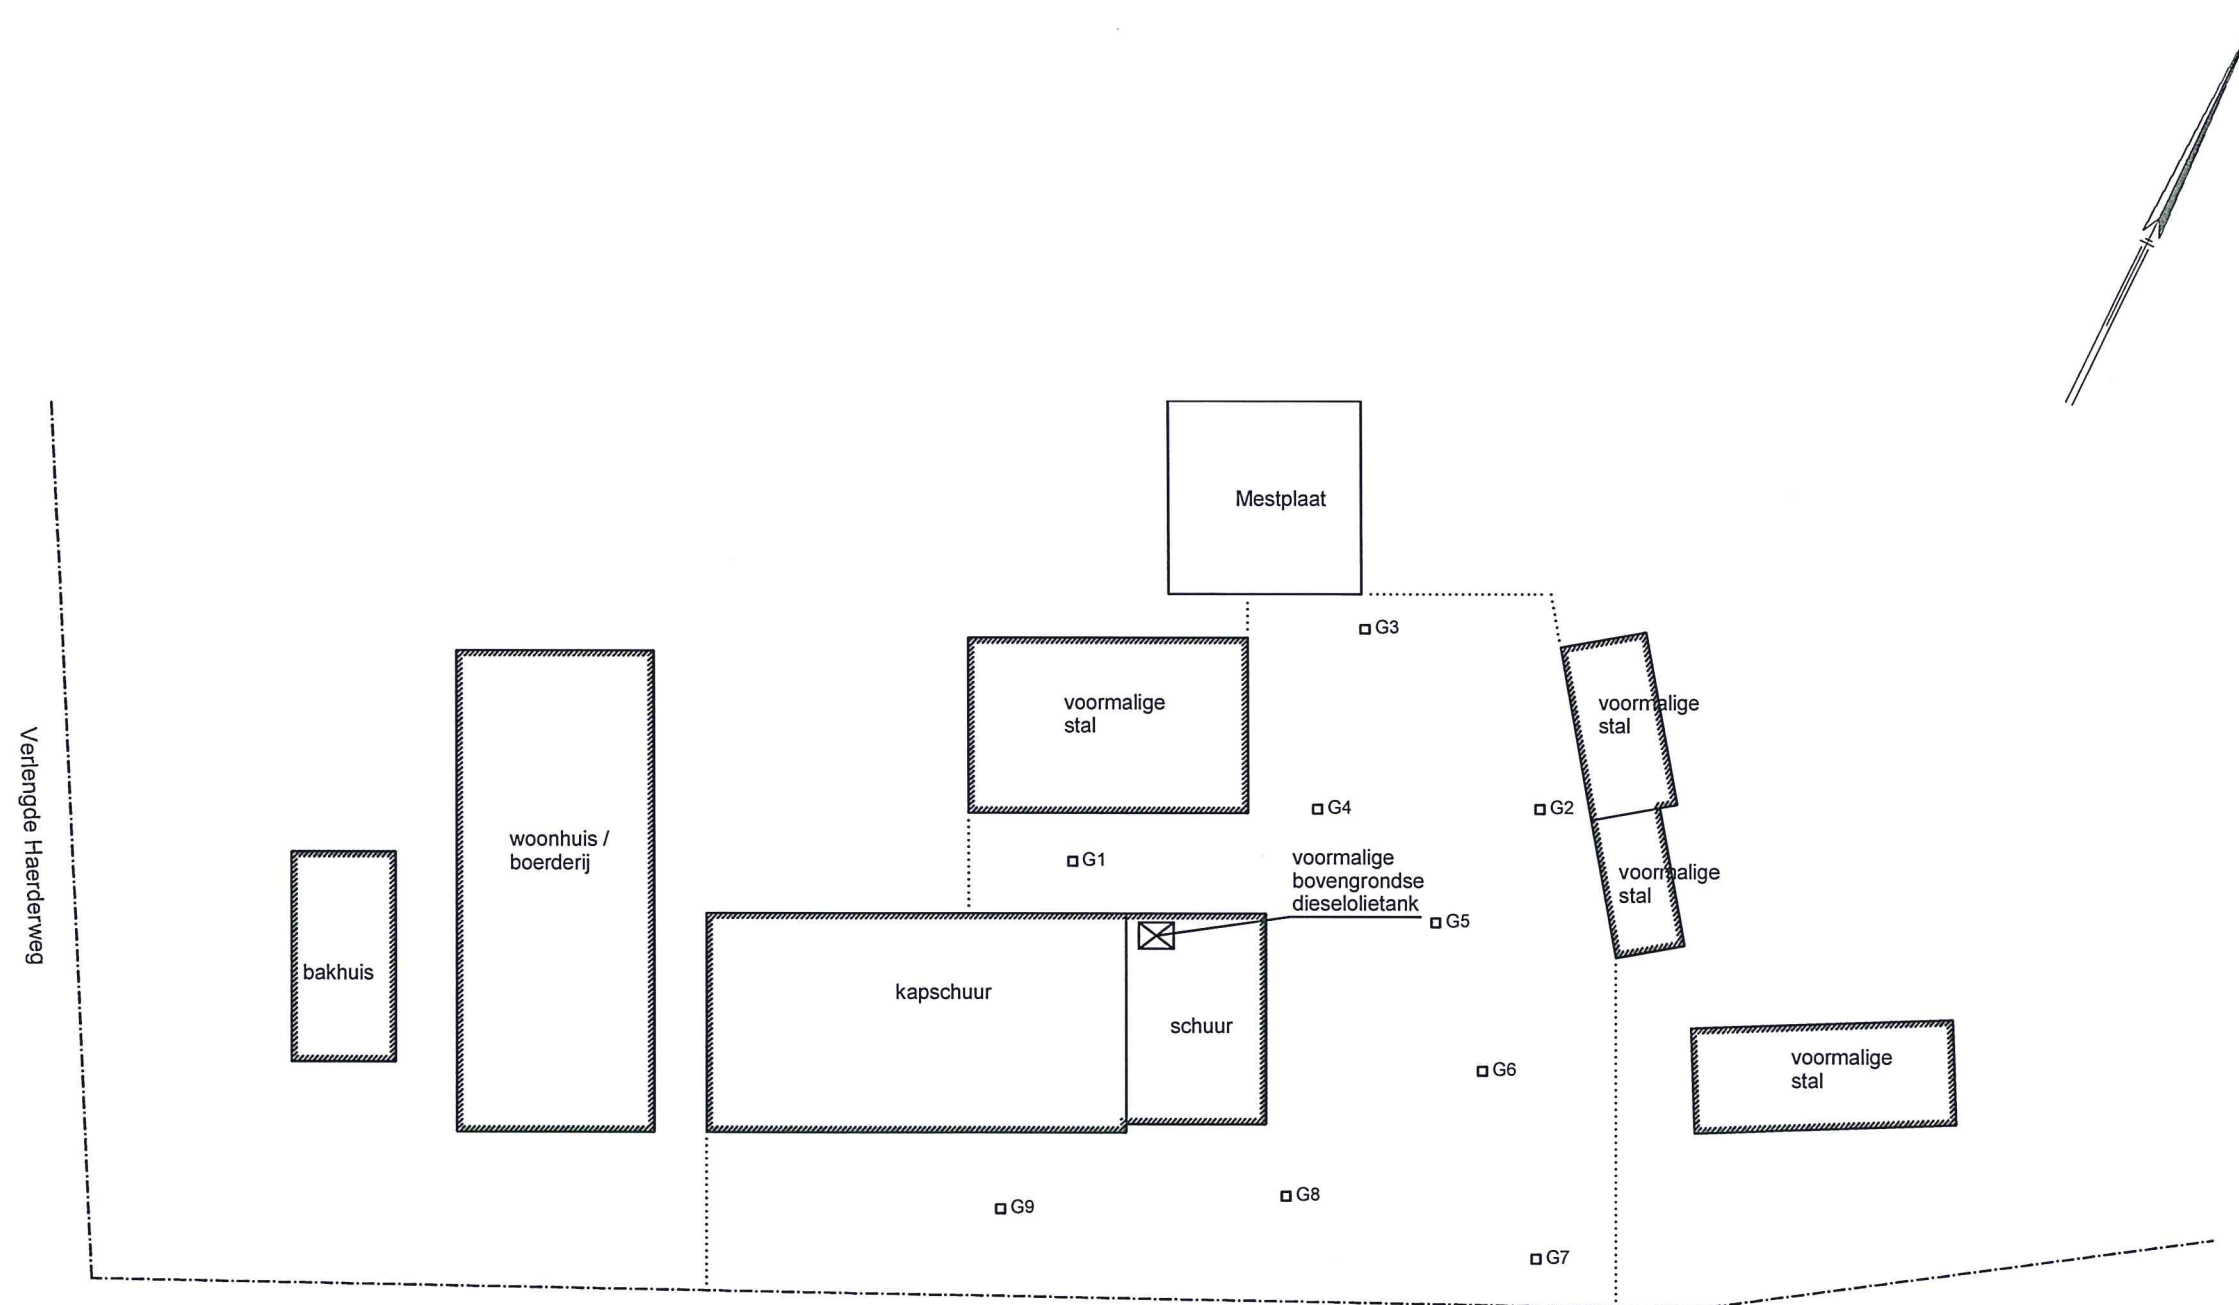
## **BIJLAGE 2,**    Situatietekening met proefgaten

Naast de visuele inspectie van het maaiveld zijn totaal handmatig 9 inspectiegaten gegraven. De gaten zijn weergegeven op een situatietekening (zie bijlage 2). Het veldwerkrapport is als bijlage 3 aan deze rapportage toegevoegd. In bijlage 3 zijn tevens de boorstaten van de proefgaten opgenomen.

De ligging van de inspectiegaten is weergegeven op de overzichtstekening in bijlage 2.

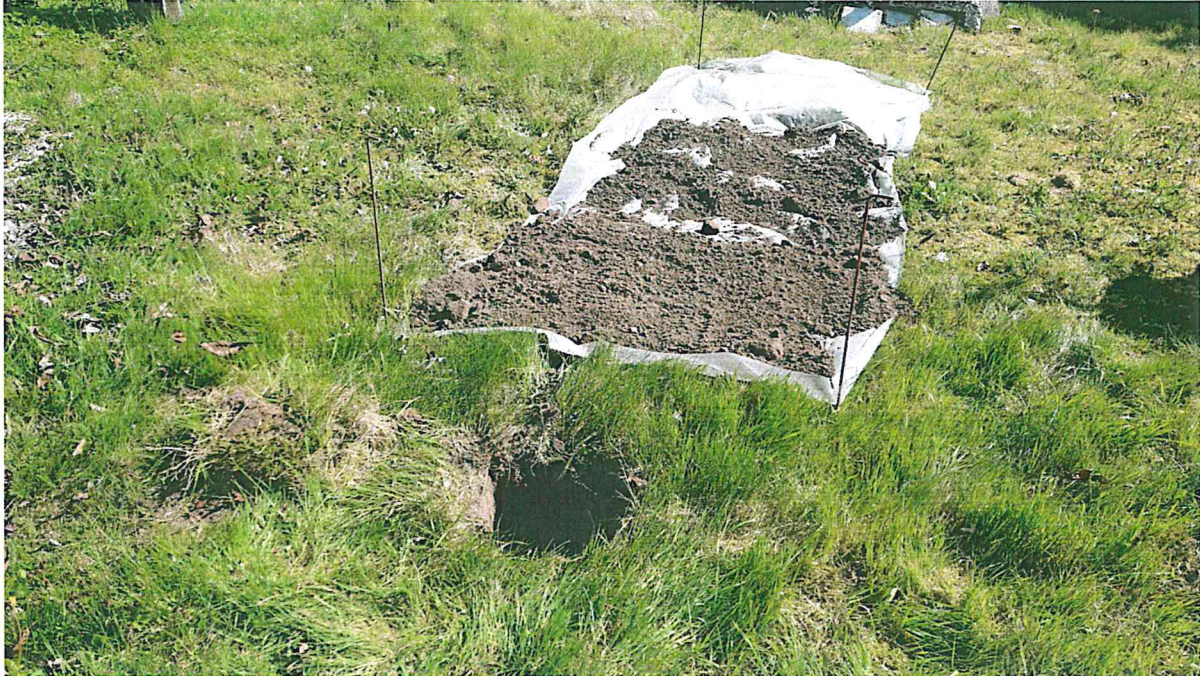
Foto 1 (G3)

| Inspectiegat | diepte (m-mv) | Aanwezigheid puin | Zintuiglijke waarnemingen asbest |
|---|---|---|---|
| G3 | 0 - 0.40 | 5% puin (bakstenen) | Visueel geen asbest waargenomen |

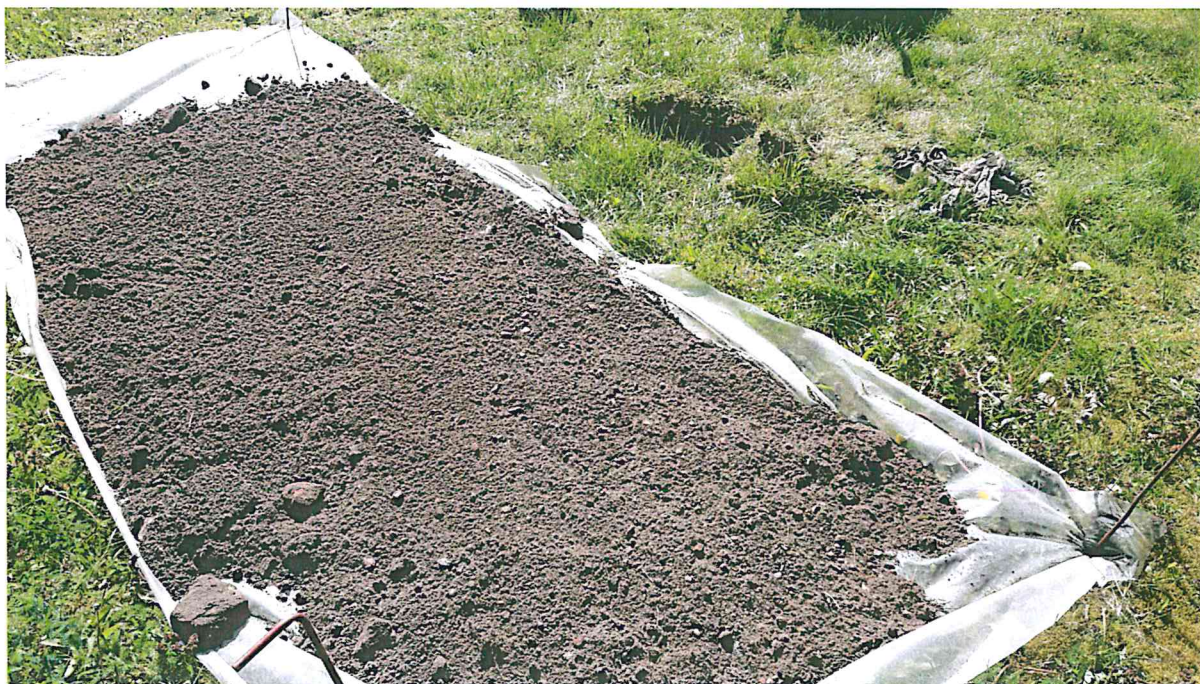
Foto 2 (G4)

| Inspectiegat | diepte (m-mv) | Aanwezigheid puin | Zintuiglijke waarnemingen asbest |
|---|---|---|---|
| G4 | 0 - 0.50 | 2% puin (bakstenen) | Visueel geen asbest waargenomen |

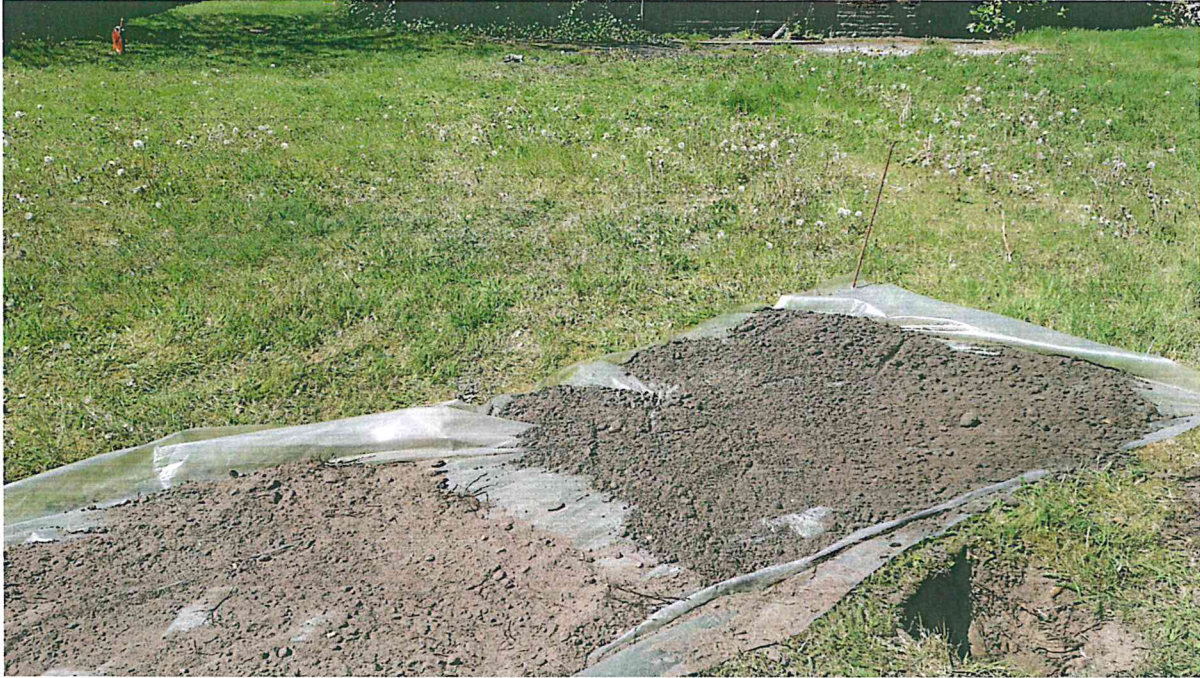
Foto 3 (G5)

| Inspectiegat | diepte (m-mv) | Aanwezigheid puin | Zintuiglijke waarnemingen asbest |
|---|---|---|---|
| G5 | 0 - 0.25 | 4% puin (bakstenen) | Visueel geen asbest waargenomen |

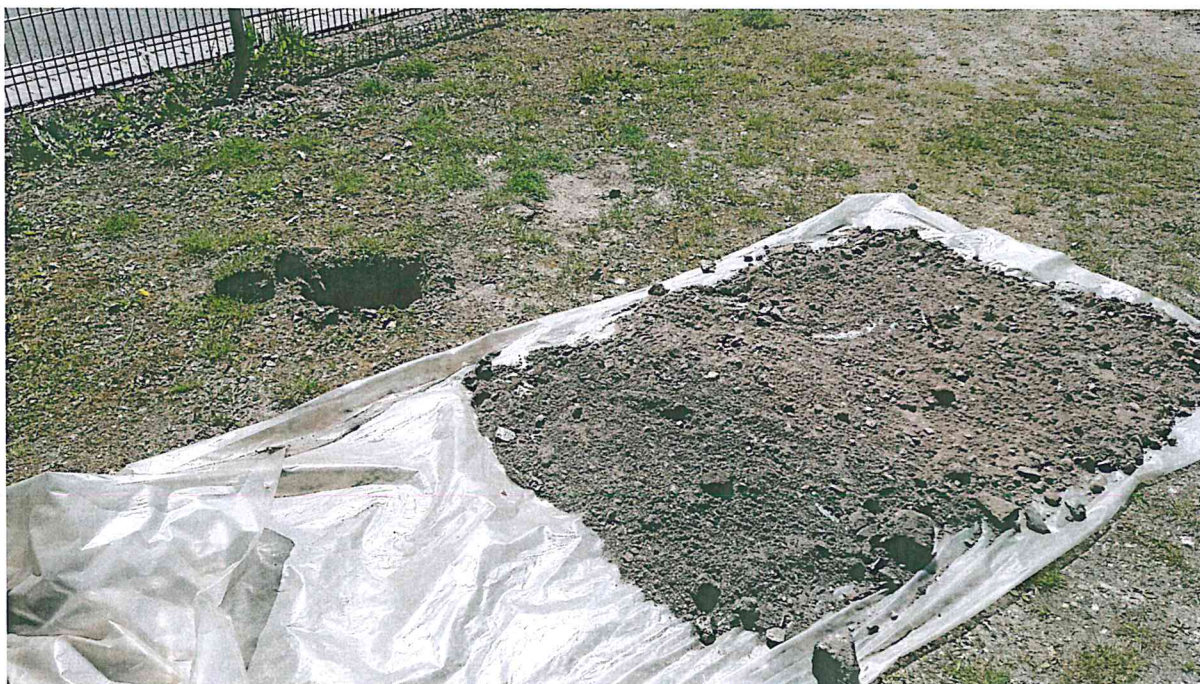
Foto 4 (G7)

| Inspectiegat | diepte (m-mv) | Aanwezigheid puin | Zintuiglijke waarnemingen asbest |
|---|---|---|---|
| G7 | 0 - 0.40 | 45% puin (bakstenen) | Visueel geen asbest waargenomen |

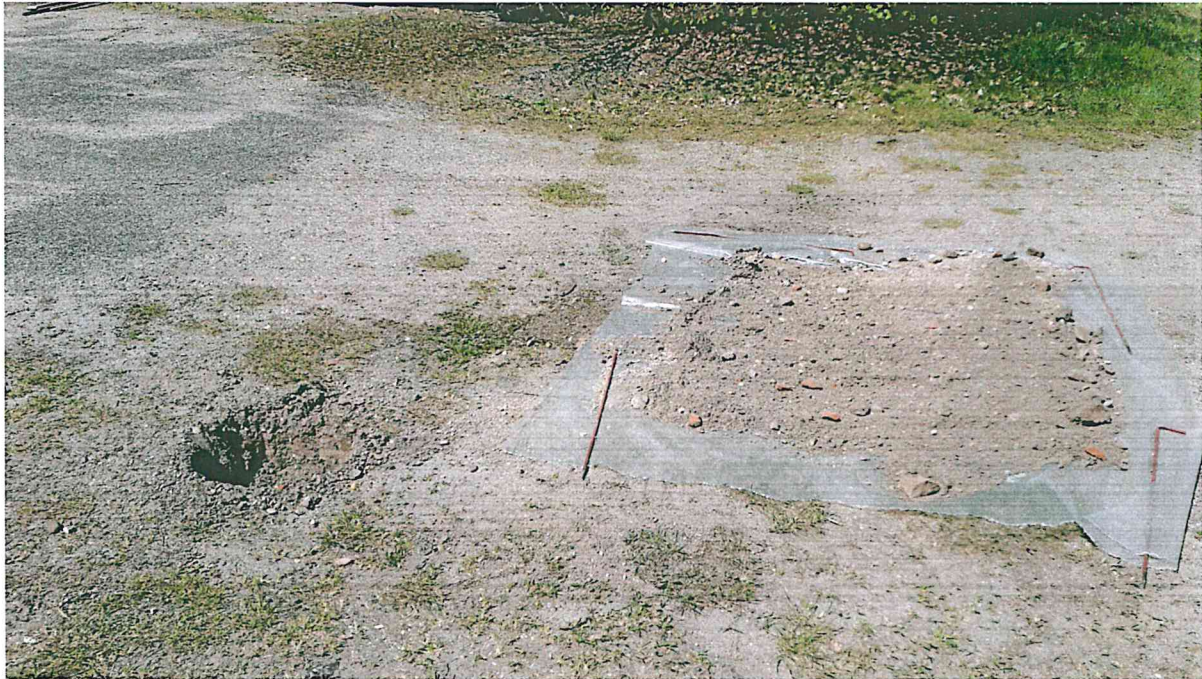
Foto 5 (G8)

| Inspectiegat | diepte (m-mv) | Aanwezigheid puin | Zintuiglijke waarnemingen asbest |
|---|---|---|---|
| G8 | 0 - 0.20 | 10% puin (bakstenen) | Visueel geen asbest waargenomen |

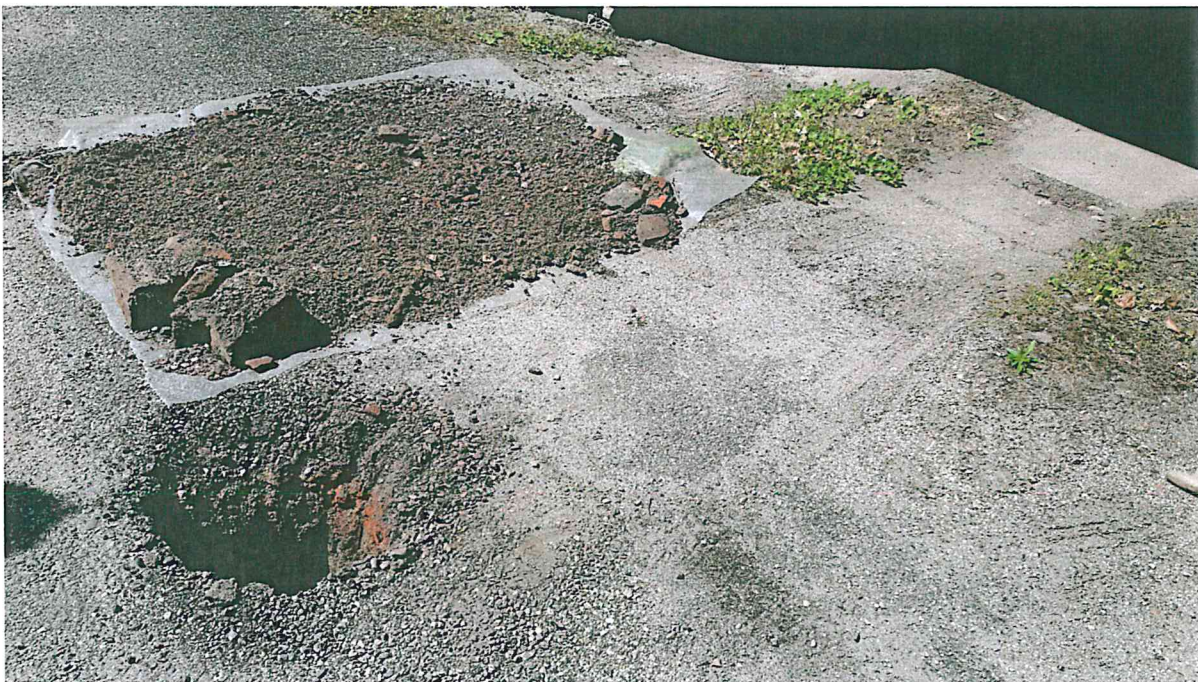
Foto 6 (G9)

| Inspectiegat | diepte (m-mv) | Aanwezigheid puin | Zintuiglijke waarnemingen asbest |
|---|---|---|---|
| G9 | 0.07 - 0.20 | 40 % puin (bakstenen) | Visueel geen asbest waargenomen |
| | 0.20 - 0.30 | 20 % puin (bakstenen) | Visueel geen asbest waargenomen |
