**VERKENNEND EN NADER BODEMONDERZOEK**

**Zuiderzeestraatweg Oost 100-102  
Elburg**

kenmerk PJ Milieu BV: 18085701A

*datum rapport:* 10 december 2018

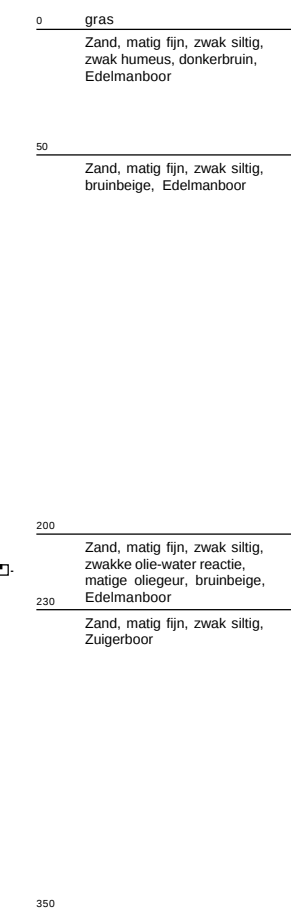
**Boring: 14**

Tevens zijn bij de uitvoering van het veldwerk bij boring 14 een zwakke olie-water-reactie en matige oliegeur waargenomen. Verder zijn bij de uitvoering van het veldwerk geen bijzonderheden (waaronder olie-indicaties) of bijmengingen aangetroffen, die kunnen duiden op aanwezigheid van bodemverontreiniging. Op het maaiveld en in het omhoog gebrachte materiaal zijn ook geen asbestverdachte materialen aangetroffen.
