Quicksan Soortenbescherming

# *Zuiderzeestraatweg Oost 18 te Elburg*

In het kader van een  
bestemmingsplanwijziging

12 maart 2018

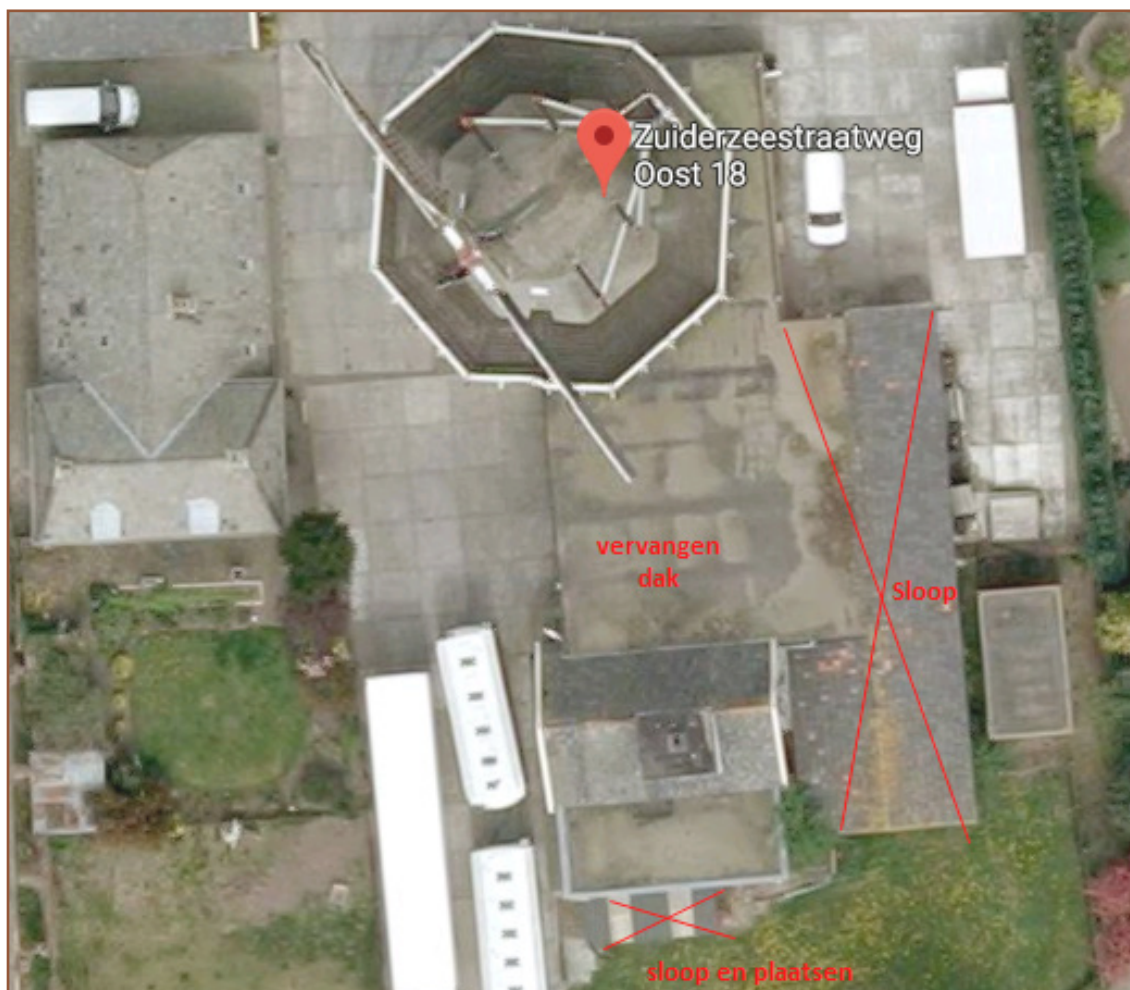
Afb. 1.2: Indicatie werkzaamheden behorend bij de bestemmingsplanwijziging. Bron: Aerodata International Surveys en Google 2018, bewerkt door Lowijs Advies.

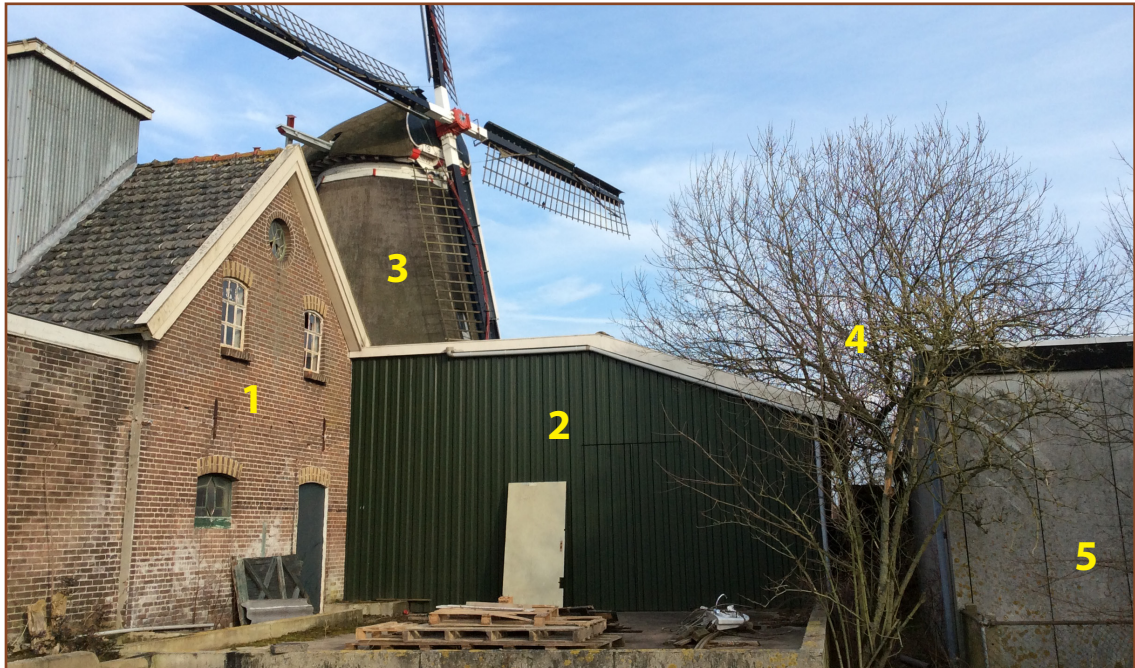
Afb. 2.1: 1) Bakkerij (te renoveren), 2) te slopen of grotendeels vervangen schuurdeel, 3) Molen, hier vinden geen werkzaamheden plaats, 4) te rooien boompjes, 5) gebouw van de provincie net buiten plangebied.

Het rooien van de twee kleine bomen/struiken dient te gebeuren buiten het broedseizoen. Vaak wordt ter indicatie de periode 15 maart - 15 augustus gebruikt maar feitelijk is uitsluitend van belang of broedgevallen aanwezig zijn, ongeacht de periode. In dit geval lijkt de kans op vroege broedgevallen zeer klein doordat de bomen nauwelijks beschutting bieden tegen predatoren. Vanaf het moment van bladontplooiing wordt de kans een stuk groter. Bij voorkeur wordt de begroeiing op zo kort mogelijke termijn verwijderd om het risico te minimaliseren. Omdat de bomen niet kapvergunningsplichtig zijn en de gemeente Elburg reeds heeft ingestemd met verwijdering is de verwachting dat de bomen inderdaad op zeer korte termijn worden verwijderd.

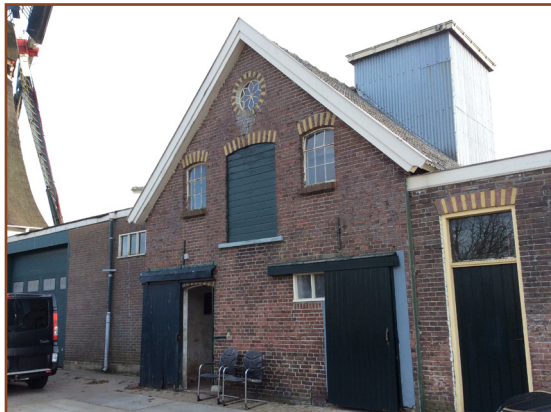
Afb. 2.2: Aanzicht bakkerijdeel (midden), bedrijfshal met plat dak (links) en molen (uiterst links).

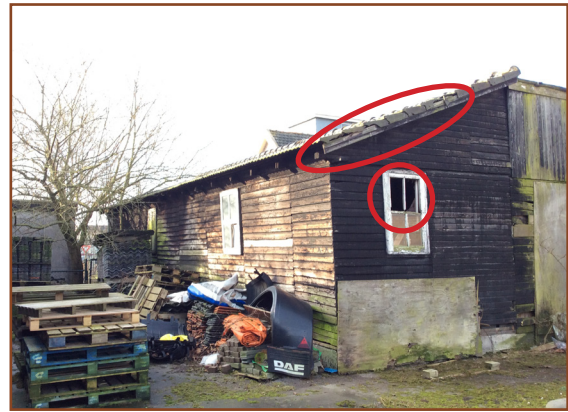
Afb. 2.3: Achterkant deels te slopen schuur met buitenopslag materiaal. In rood aangegeven beschadigd dakdeel en ruit die voorafgaand aan broedseizoen afgedicht moeten worden om broedgevallen te voorkomen.

De dakconstructie is vrijwel ontoegankelijk voor vogels. Uitsluitend het beschadigde dakdeel in de noordoostelijke hoek biedt mogelijkheden aan een soort als Winterkoning en Koolmees. Door de opening op zeer korte termijn (liefst voor 15 maart) dicht te maken met bijvoorbeeld kippengaas kunnen broedgevallen en daarmee uitstel van de werkzaamheden voorkomen worden. Ook de beschadigde ruiten worden bij voorkeur dichtgezet om onverhoopte broedgevallen in de bedrijfshal te voorkomen. Wees tot slot alert op broedgevallen tussen opgeslagen stapels pallets, dakpannen en ander materiaal achter de houten schuur in de noordoosthoek.

- Houdt rekening met het broedseizoen van algemene broedvogels. Het rooien van opgaande begroeiing dient buiten het broedseizoen plaats te vinden. Ook kunnen vogels tussen het opgestapeld materiaal in de noordoosthoek nestelen, verplaats dit buiten de broedperiode of dek het af met bijvoorbeeld zeil. Zorg tot slot dat de kapotte ruiten en noordoostelijk dakdeel worden dichtgezet met bijvoorbeeld gaas of zeil om vestiging van broedgevallen te voorkomen. Het broedseizoen is geen vastgestelde periode, maar indicatief wordt vaak de periode 15 maart - 15 augustus gehanteerd. Ongeacht de periode mogen nesten nooit worden leeggehaald, verwijderd of wezenlijk verstoord zolang het nest in gebruik is.

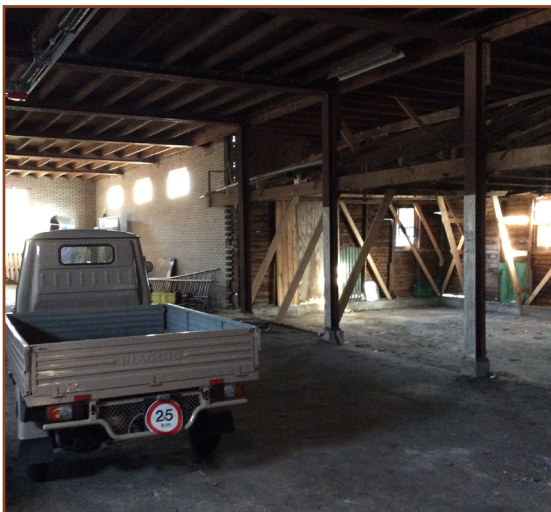
De te slopen en renoveren bebouwing is uitgebreid onderzocht op geschiktheid voor vleermuizen. Er is geen spouwruimte waar vleermuizen gebruik van kunnen maken. Waar de muren van hout zijn betreft het enkellaags planken, zonder spleten of andere holle ruimtes die als zomer- of paarverblijf geschikt zijn. De daklijsten sluiten bijna overal dusdanig strak aan dat vleermuizen er niet achter kunnen kruipen. Op enkele plekken is er wel sprake van enige speling met een formaat dat op de grens zit van de centimeter die Gewone dwergvleermuizen minimaal nodig hebben. Voor grotere soorten als de Laatvlieger moet de ruimte nog groter zijn. De plekken met speling bleken bij nadere inspectie aan de binnenzijde bedekt met een dikke laag spinrag waardoor gebruik door vleermuizen redelijkerwijs uitgesloten is, zeker omdat nergens uitwerpselen zijn aangetroffen.

Afb. 2.4: Een gedeelte van de binnenkant van de te renoveren bedrijfshal.

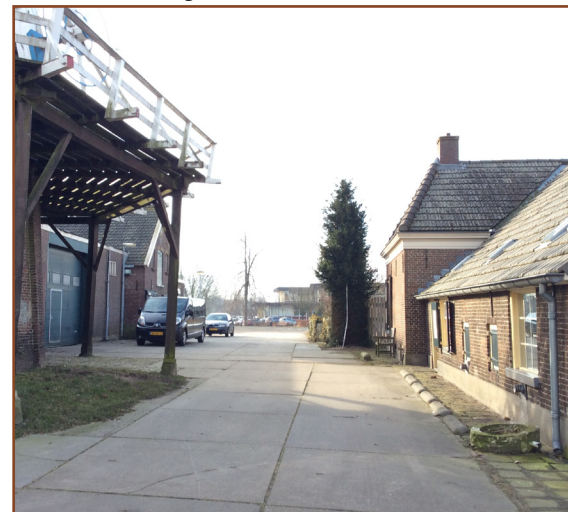
Tijdens het veldbezoek zijn aan weerszijden van het perceel volop Huismussen waargenomen. In de woning ten westen van de molen zijn vrijwel zeker nestlocaties aanwezig. Meerdere mannetjes zaten zingend op het dak. Vanaf de woning en struikgewas tussen woning en Zuiderzeestraatweg werd gefoerageerd in de kippenweide westelijk van de inrit naar molen. Ook bij diverse woningen aan de Honingsveldweg en Het Straatje waren mussen hoorbaar. Echter, op het onderzochte perceel zijn nagenoeg geen Huismussen waargenomen met uitzondering van enkele exemplaren die kortdurend op de ballustrade van de molen zaten. Op de te renoveren en te slopen daken werden geen mussen gezien. Uit nadere inspectie bleek dat potentiële nestlocaties ontbreken. De

Afb. 2.5: Brede inrit met op de achtergrond Zuiderzeestraatweg Oost, links het perceel waarop de bestemmingsplanwijziging betrekking heeft en rechts de voormalige molenaarswoning (geschikt voor vleermuizen en nestlocatie Huismussen).

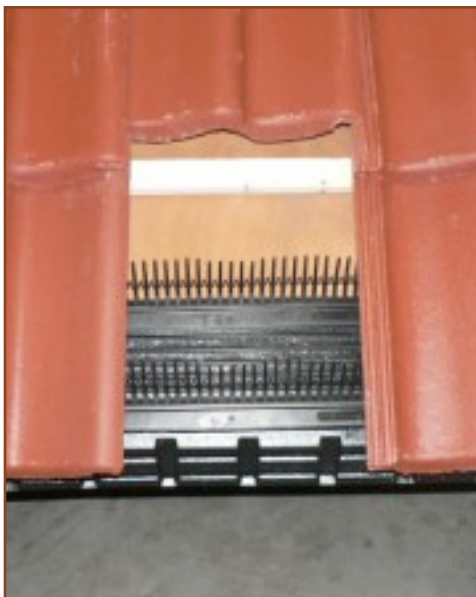
Afb. 4.1: Toepassing vogelvide onder dakpannen.  
Bron: website Vivara Pro.

- Extra: Ruimte voor Advies promoot natuur in stad & land. Zo is het op erven in het buitengebied vaak met relatief weinig moeite mogelijk om huismussen, vleermuizen, zwaluwen en andere dieren een plek te geven. Breng bijvoorbeeld nestvoorzieningen aan of creëer toegang tot donkere, tochtvrije ruimtes (bijvoorbeeld achter betimmeringen of daklijsten), pas inheemse beplanting toe, wees terughoudend met verlichting en bestrating en royaal met groen.
