**RAPPORT VERKENNEND BODEMONDERZOEK**  
**conform NEN 5740 en NEN 5707**  
Eperweg 3 en 5 - 't Harde

*Locatie:*  
Eperweg 3 en 5  
8084 RB 't Harde

Projectcode: 19034016

Rapportagedatum: 11 september 2019

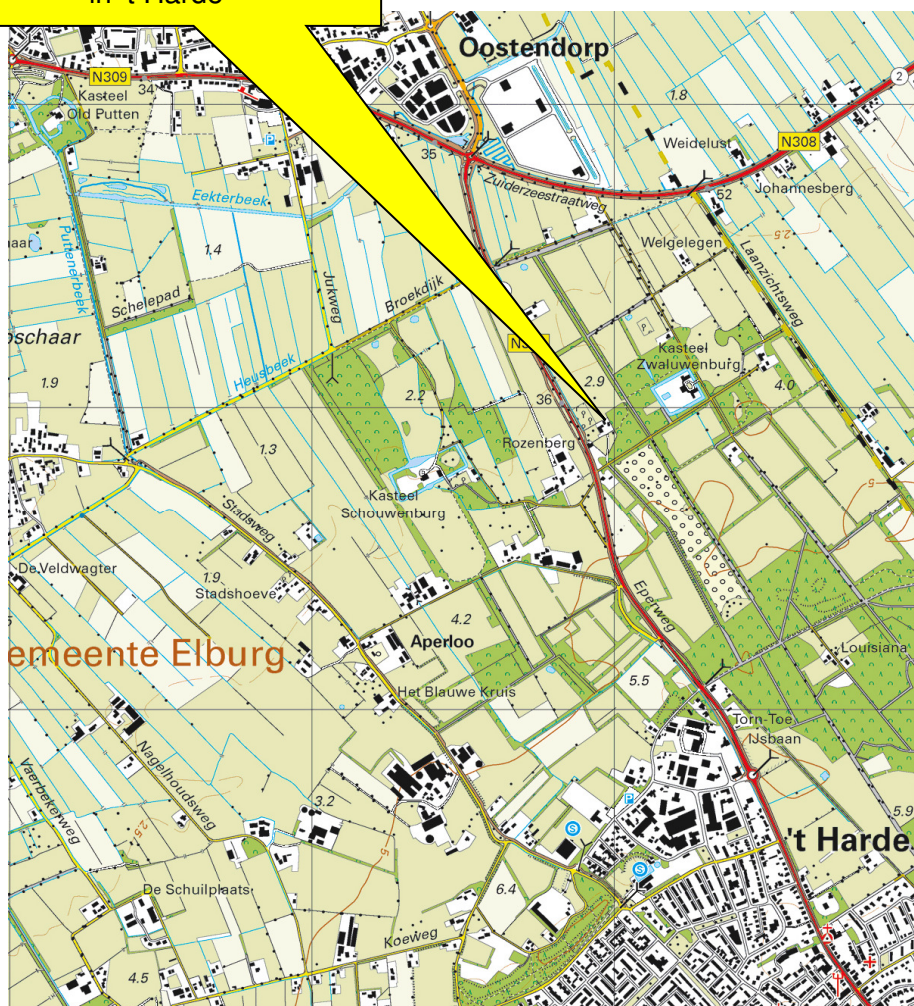
Boorplan verkennend bodemonderzoek Kruse Milieu BV, september 2019  
Situatieschets Kruse Milieu BV met boorlocaties

Eperweg 3 en 5  
in 't Harde

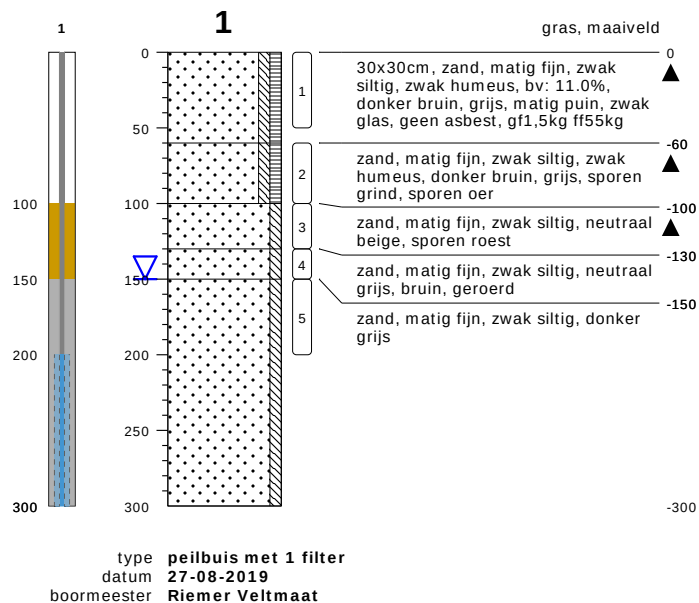
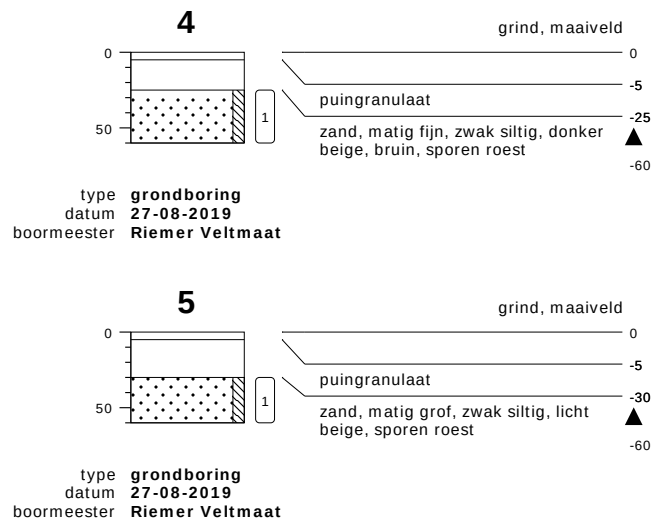
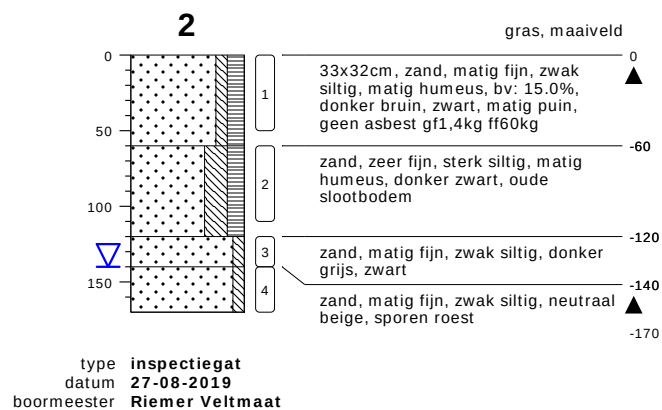
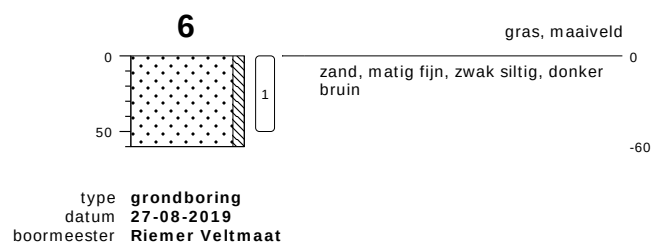
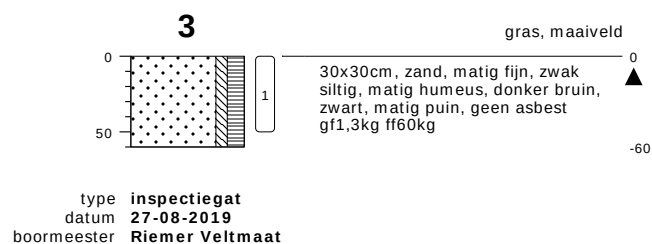
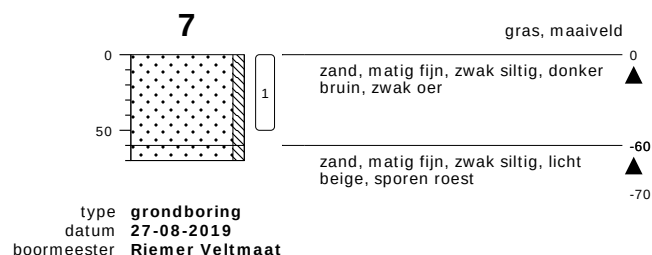
Bijlage II  
Boorstaten

## bodemprofielen schaal 1:50

onderzoek **Eperweg 3 en 5 - 't Harde**  
projectcode **19034016**  
datum **27-08-2019**  
getekend conform **NEN 5104**  
pagina **1 van 2**
