Natuurpotentieonderzoek camping de Helfterkamp

Gortelseweg 24 te Vaassen

Status | Definitief

Datum | 19 juni 2020

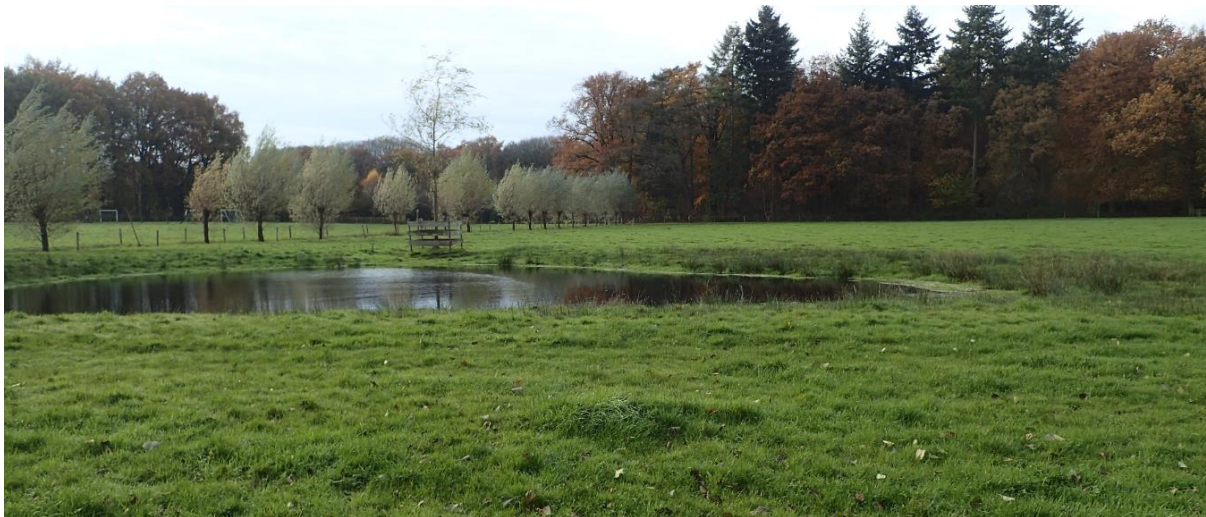
Afbeelding 1: Impressie van het westelijke perceel van het onderzoeksgebied.

Aan de Gortelseweg 24 te Vaassen bevindt zich camping de Helfterkamp. Het betreft een camping van circa 6 hectare met 220 standplaatsen, waarvan 190 toeristische plaatsen (inclusief een beperkt aantal huurcaravans). Camping de Helfterkamp betreft een karakteristieke groene camping op een toeristische locatie op de Veluwe. De Helfterkamp is een door de ANWB erkende 4-sterrencamping. Ten behoeve van de instandhouding van de huidige hoge kwaliteit en de verbreding van het bestaande accommodatie-aanbod is een toekomstvisie opgesteld om het recreatiebedrijf marktconform te kunnen ontwikkelen. Hierbij neemt de oppervlakte aan bebouwing toe en is tevens voorzien in een uitbreiding van de camping in noordoostelijke richting. Voor de gewenste uitbreiding is een natuurcompensatie vereist. Het uitgevoerde onderzoek heeft zal de natuurpotenties en bijhorende inrichtingsmaatregelen aan de hand van een landschapsecologische systeemanalyse in beeld gebracht. Het doel is om het historisch agrarische landschap te versterken en om de biodiversiteit een impuls te geven binnen het onderzoeksgebied (afbeelding 1).

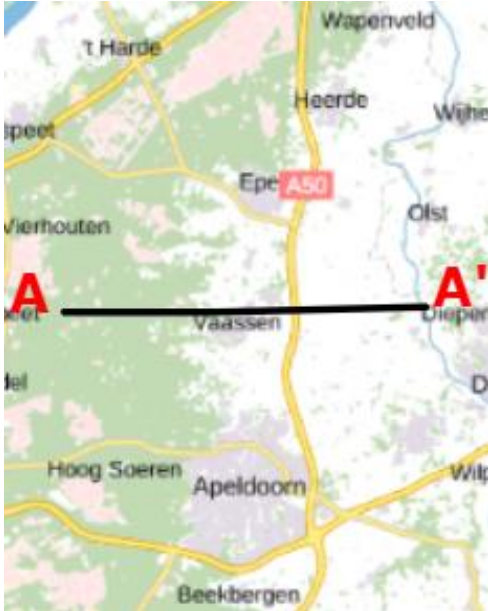
Een geologische dwarsdoorsnede maakt inzichtelijk hoe de opbouw van de diepe ondergrond eruit ziet. Er is een lijn getrokken vanaf de stuwwal (A) naar het rivierengebied (A¹) om de verschillende afzettingen (formaties) inzichtelijk te maken (afbeelding 3 + 4).

Afbeelding 3: Locatie geologische dwarsdoorsnede A (stuwwal) en A¹ (rivierengebied).

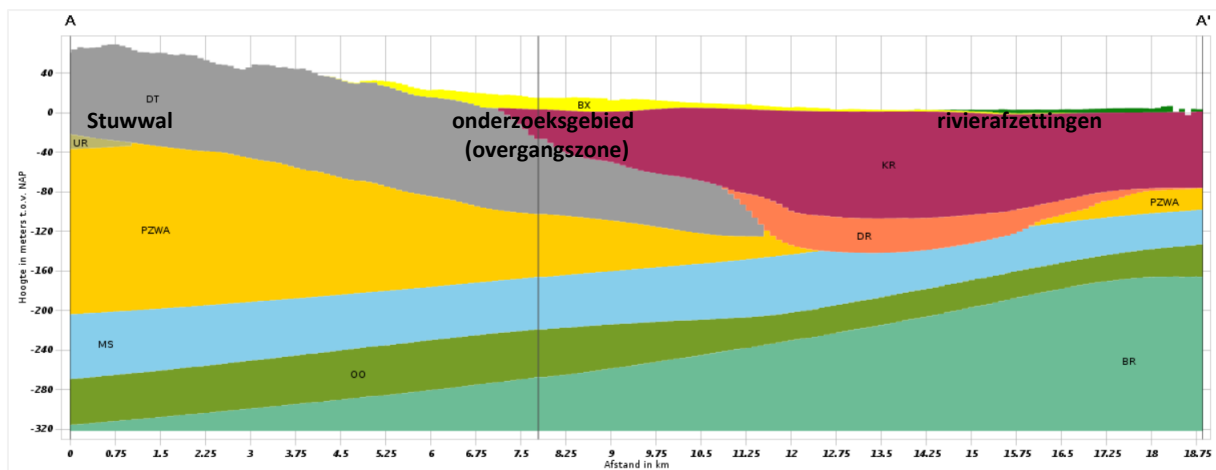
Hieruit blijkt dat het onderzoeksgebied op een overgangszone van de stuwwal en het rivierengebied ligt (afbeelding 4). Met gestuwde afzettingen (DT) en rivierafzettingen (KR, formatie van Kreftenheye) afgedekt met dekzanden met een dikte van circa 12 m. die door wind zijn afgezet (BX, formatie van Boxtel).

Afbeelding 4: Geologische dwarsdoorsnede (DGM v2.2).

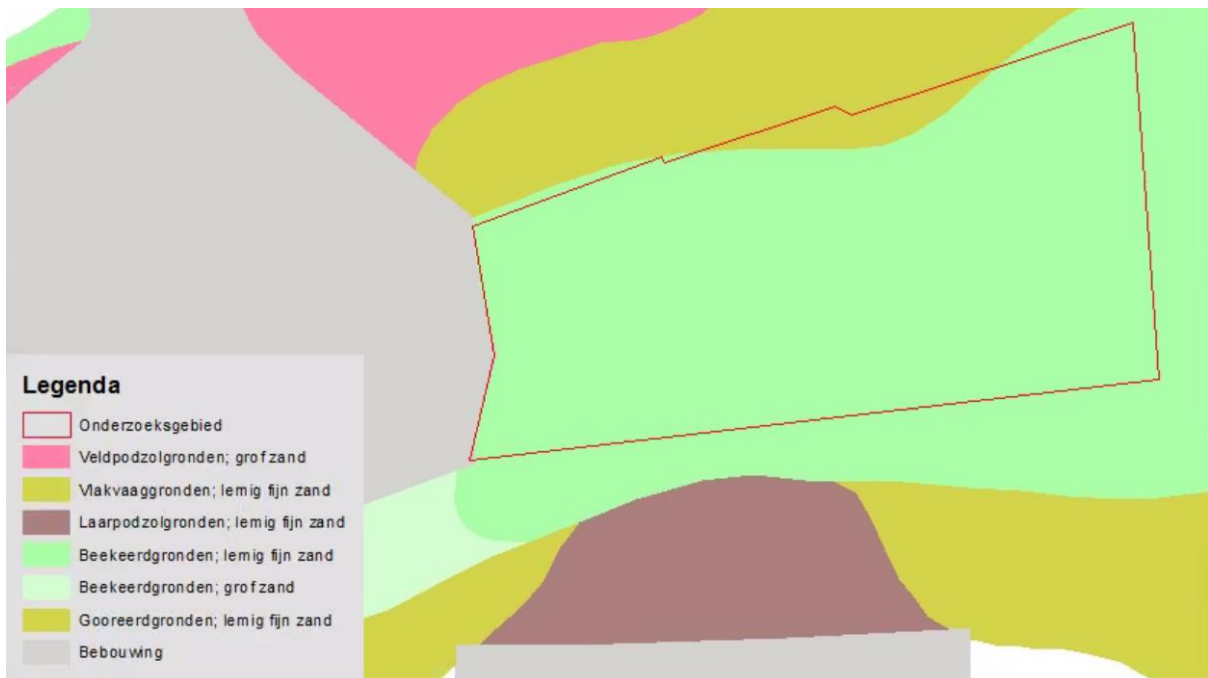
Op de bodemkaart schaal 1:10.00 (afbeelding 10) zijn twee bodemtypen beschreven; een zwarte beekerdgrond (pZg23) en een gooreerdgrond (pZn23). Beide bodemtypen zijn geclassificeerd met aanwezigheid van lemig zand. De beekerdgronden zijn grondwater gevoed, de gooreerdgronden kunnen zowel regenwater gevoed zijn maar kunnen ook onder invloed staan van lokaal grondwater.

Afbeelding 10: Detailbodemkaart schaal 1:10.000.

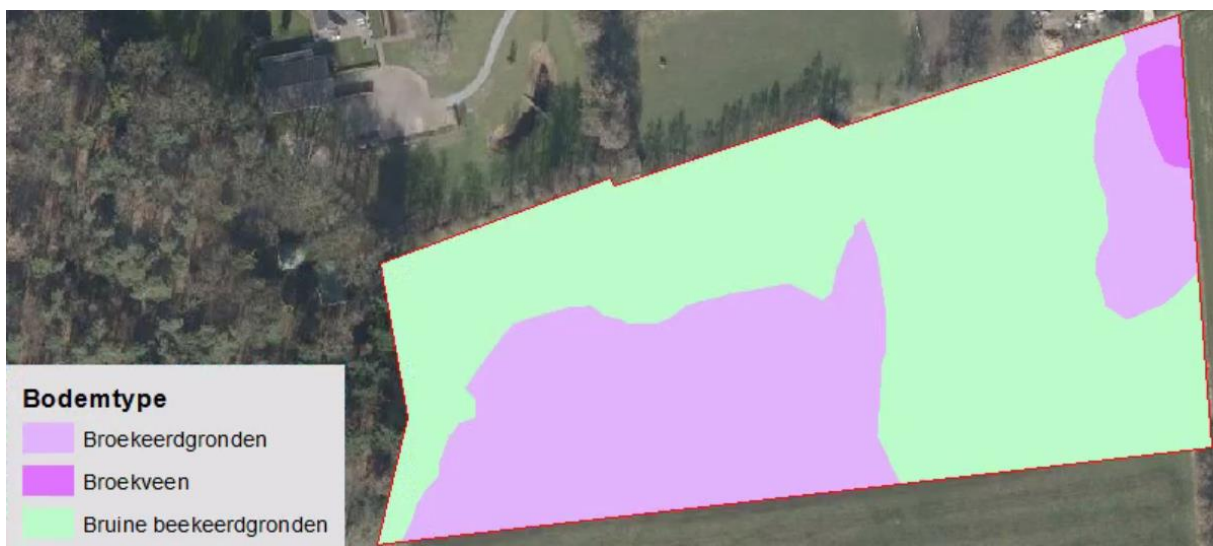
Uit de grondboringen komt naar voren dat er binnen het onderzoeksgebied broekeerdgronden, broekveen en bruine beekerdgronden aanwezig zijn (afbeelding 12). Dit wijkt af van de bodemkartering schaal 1:10.000 die in 1997 is uitgevoerd ten behoeve van de ruilverkaveling Epe-Vaassen Oost. Deze bodemkartering is gedaan om de agrarische gebruikswaarde te bepalen en niet zozeer als een reconstructie van de historische bodemtypen ten behoeve van natuurontwikkeling. De aangetroffen broekeerdgronden en het broekveen zijn onder zeer natte omstandigheden gevormd. Het veen stond permanent onder water en de broekeerdgronden stonden grote delen van het jaar onder water. Het grondwater stond met name in de winter en voorjaar op maaiveld bij de bruine beekerdgronden.

Afbeelding 12: Reconstructie verspreiding bodemtypen.

Er is een klein relict met broekveen aangetroffen, daarnaast zijn er broekeerdgronden en bruine beekeerdgronden aangetroffen tijdens het veldbodemkundig onderzoek. Dit zijn van oudsher zeer natte gronden. Het broekveen stond permanent onder water, de broekeerdgronden die net iets hoger in het gradiënt lagen waren iets droger. De beekeerdgronden waren nat in de winter en voorjaar, maar in de zomer zakten hier de grondwaterstanden iets verder onderuit. Het perceel waar de poel ligt is gediepploegd, de bodems op het oostelijke perceel zijn minder verstoord door menselijke activiteit.

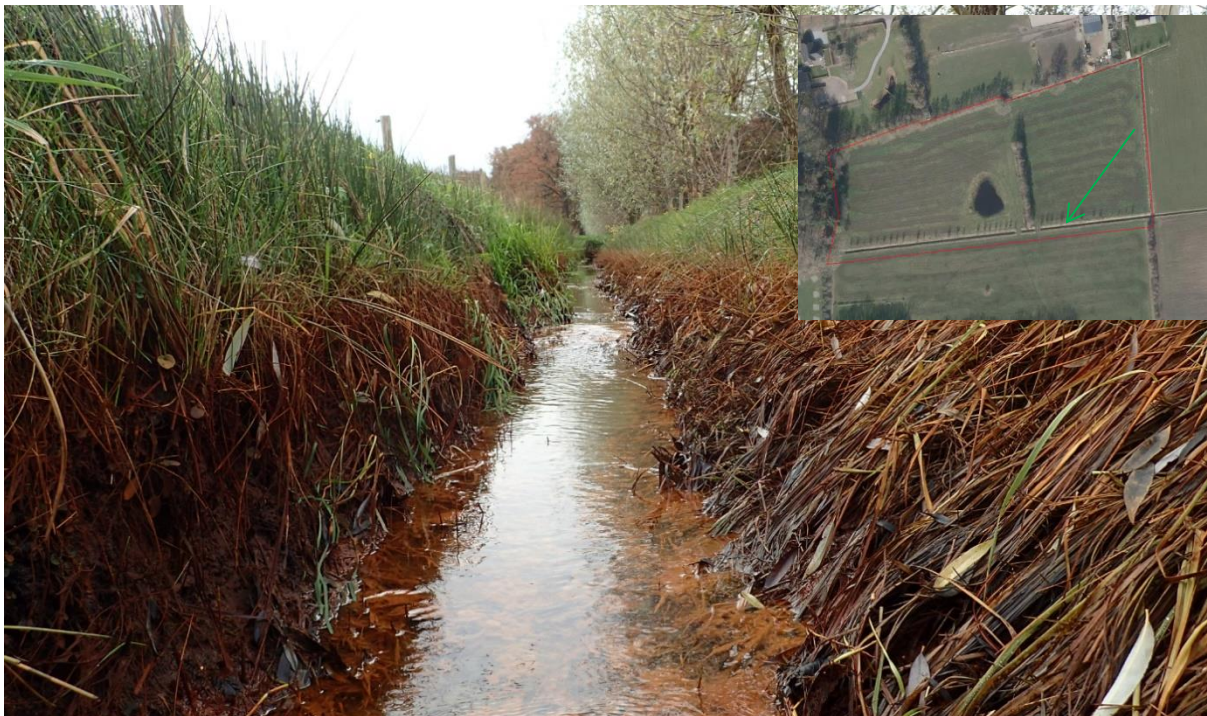
Afbeelding 16: HEN sloot met zeer ijzerrijke omstandigheden op de linkeroever veldrus (*Juncus acutiflorus*).

Er liggen drie sloten die voor de ontwatering van het perceel zorgen die niet alleen regenwater maar ook grondwater afvoeren. De sloten werken verdrogend op het onderzoeksgebied. De HEN sloot is zeer ijzerrijk. De EGV waarden die zijn aangetroffen in het grondwater duiden op grondwater van een korte verblijftijd tot grondwater met matig lange verblijftijd. Wat opvallend is dat grondwater met matig lange verblijftijd zich vooral in de bruine beekeerdgronden bevindt. Het grondwater met langere verblijftijd komt voor in de broekeerdgronden en broekveen. Dit is mogelijk te verklaren door omdat de doorlatendheid van de bodemtypen en ondergrond verschillend zijn.

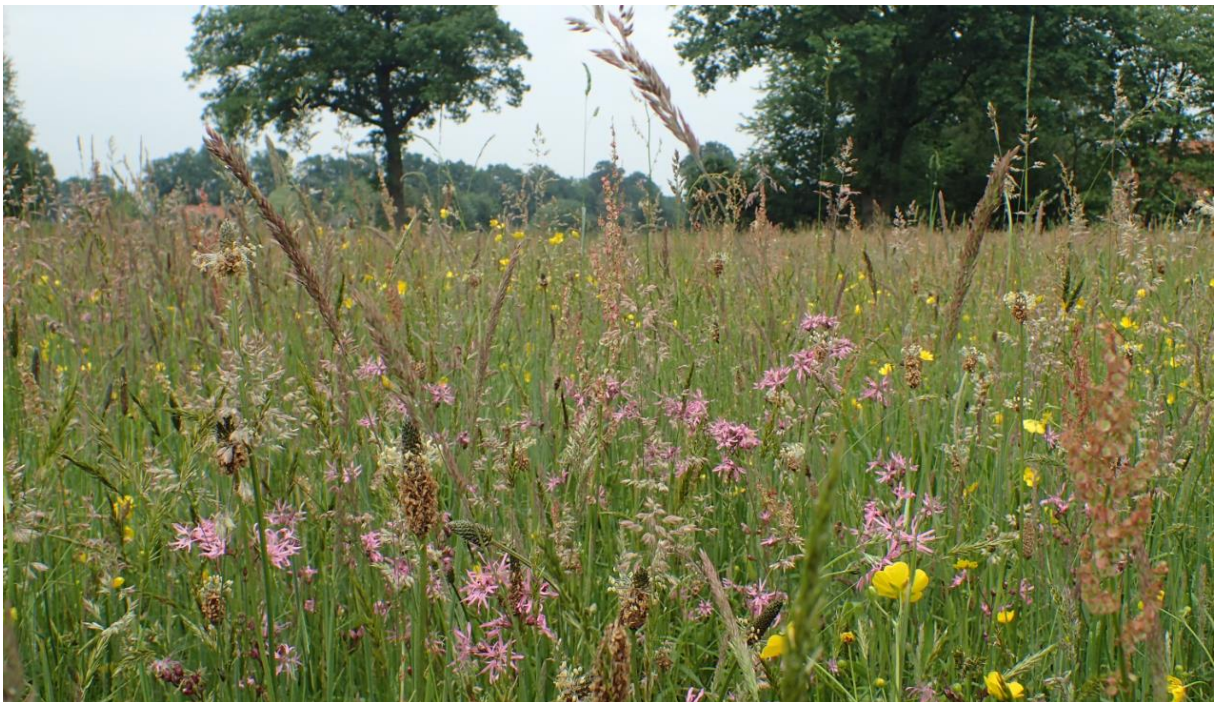
Afbeelding 19: Sfeerbeeld vochtig hooiland.

Er liggen kansen om aan de oostzijde van het onderzoeksgebied inrichtingsmaatregelen te treffen om vochtig hooiland te ontwikkelen (afbeelding 19). Om de exacte ontgravingsdieptes te kunnen bepalen is een zogenaamd biogeochemisch onderzoek wenselijk (door bv. BWARE). De bodem op het perceel aan de westzijde (met poel) is te sterk aangetast (gediepploegd) om hier een vochtig hooiland te ontwikkelen. Het mogelijk aanwezige fosfaat kan diep in de bodem terecht zijn gekomen. Een kruiden- en faunarijk grasland is door middel van verschraling (maaïen en afvoeren) te ontwikkelen, maar er is geen inzicht in de voedselrijkdom van de bodem. Het is te overwegen om de grasmat op een aantal locaties te plaggen om op deze wijze het soortenarme karakter te doorbreken. Het gevaar wat hierin schuilt, is dat fosfaat mobiel gaat worden waardoor Pitrus zich sterk kan ontwikkelen. Daarnaast kan de bosrand van een mantelzoom met struiken worden voorzien om een mooie gradiënt aan te brengen richting het aangrenzende bos. Deze mantelzoom zal een impuls geven aan de biodiversiteit.
