### Verkennend bodemonderzoek / verkennend bodemonderzoek asbest Jagtlustweg 17 te Epe

Projectnummer: 19088

Datum: 17 mei 2019

Opdrachtgever: Nijhof Holding BV  
Dhr. R.J. Nijhof  
Oude Wisselseweg 26  
8162 HK Epe

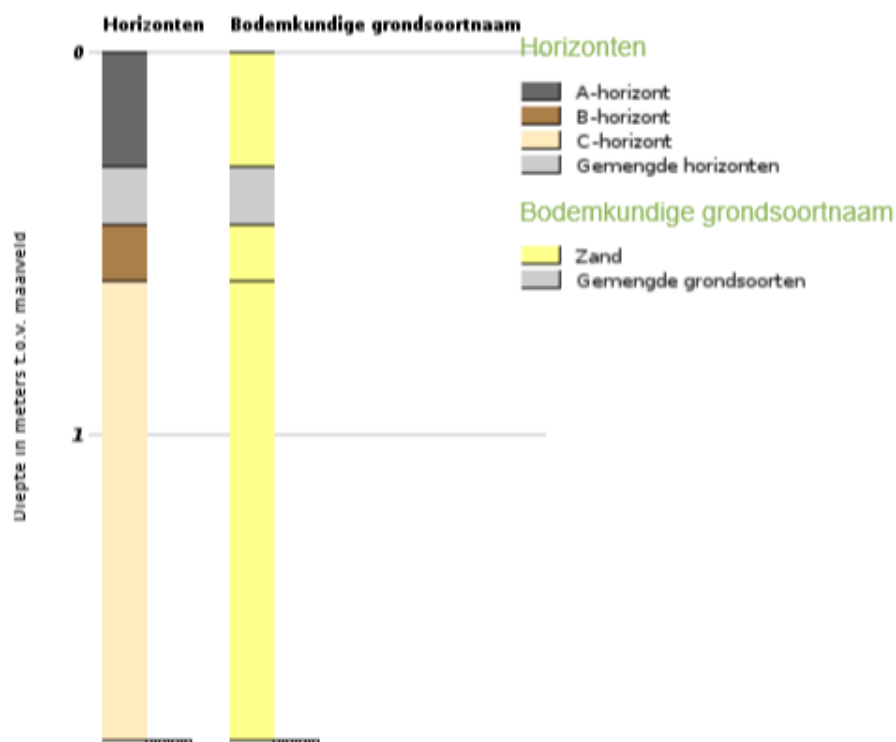
### Boormonsterprofiel

BRO-ID: BHR000000263712  
Aangeleverde coördinaten: 194263.000, 485676.000 (RD)  
Einddiepte t.o.v. Maaiveld: 1.80 m  
Startdatum boring: 01-05-1997  
Bodemclassificatie: g 2i 512 F

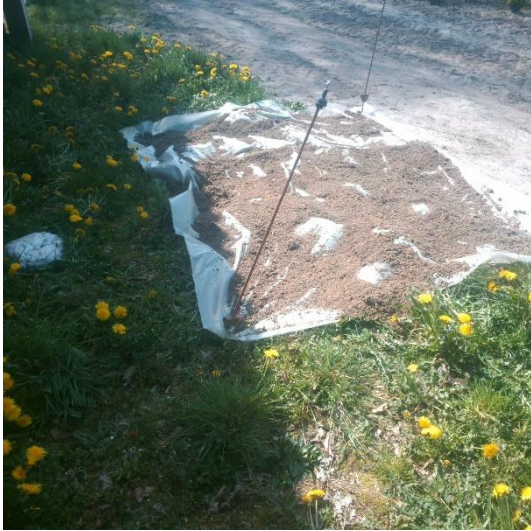
G17

- Op het maaiveld is geen asbestverdacht materiaal aangetroffen.
- In de proefgaten is geen asbestverdacht materiaal aangetroffen.
