VERKENNEND BODEMONDERZOEK

KERKWEG 45

TE OENE

| <b>Rapportnummer</b> | 10723.001 |

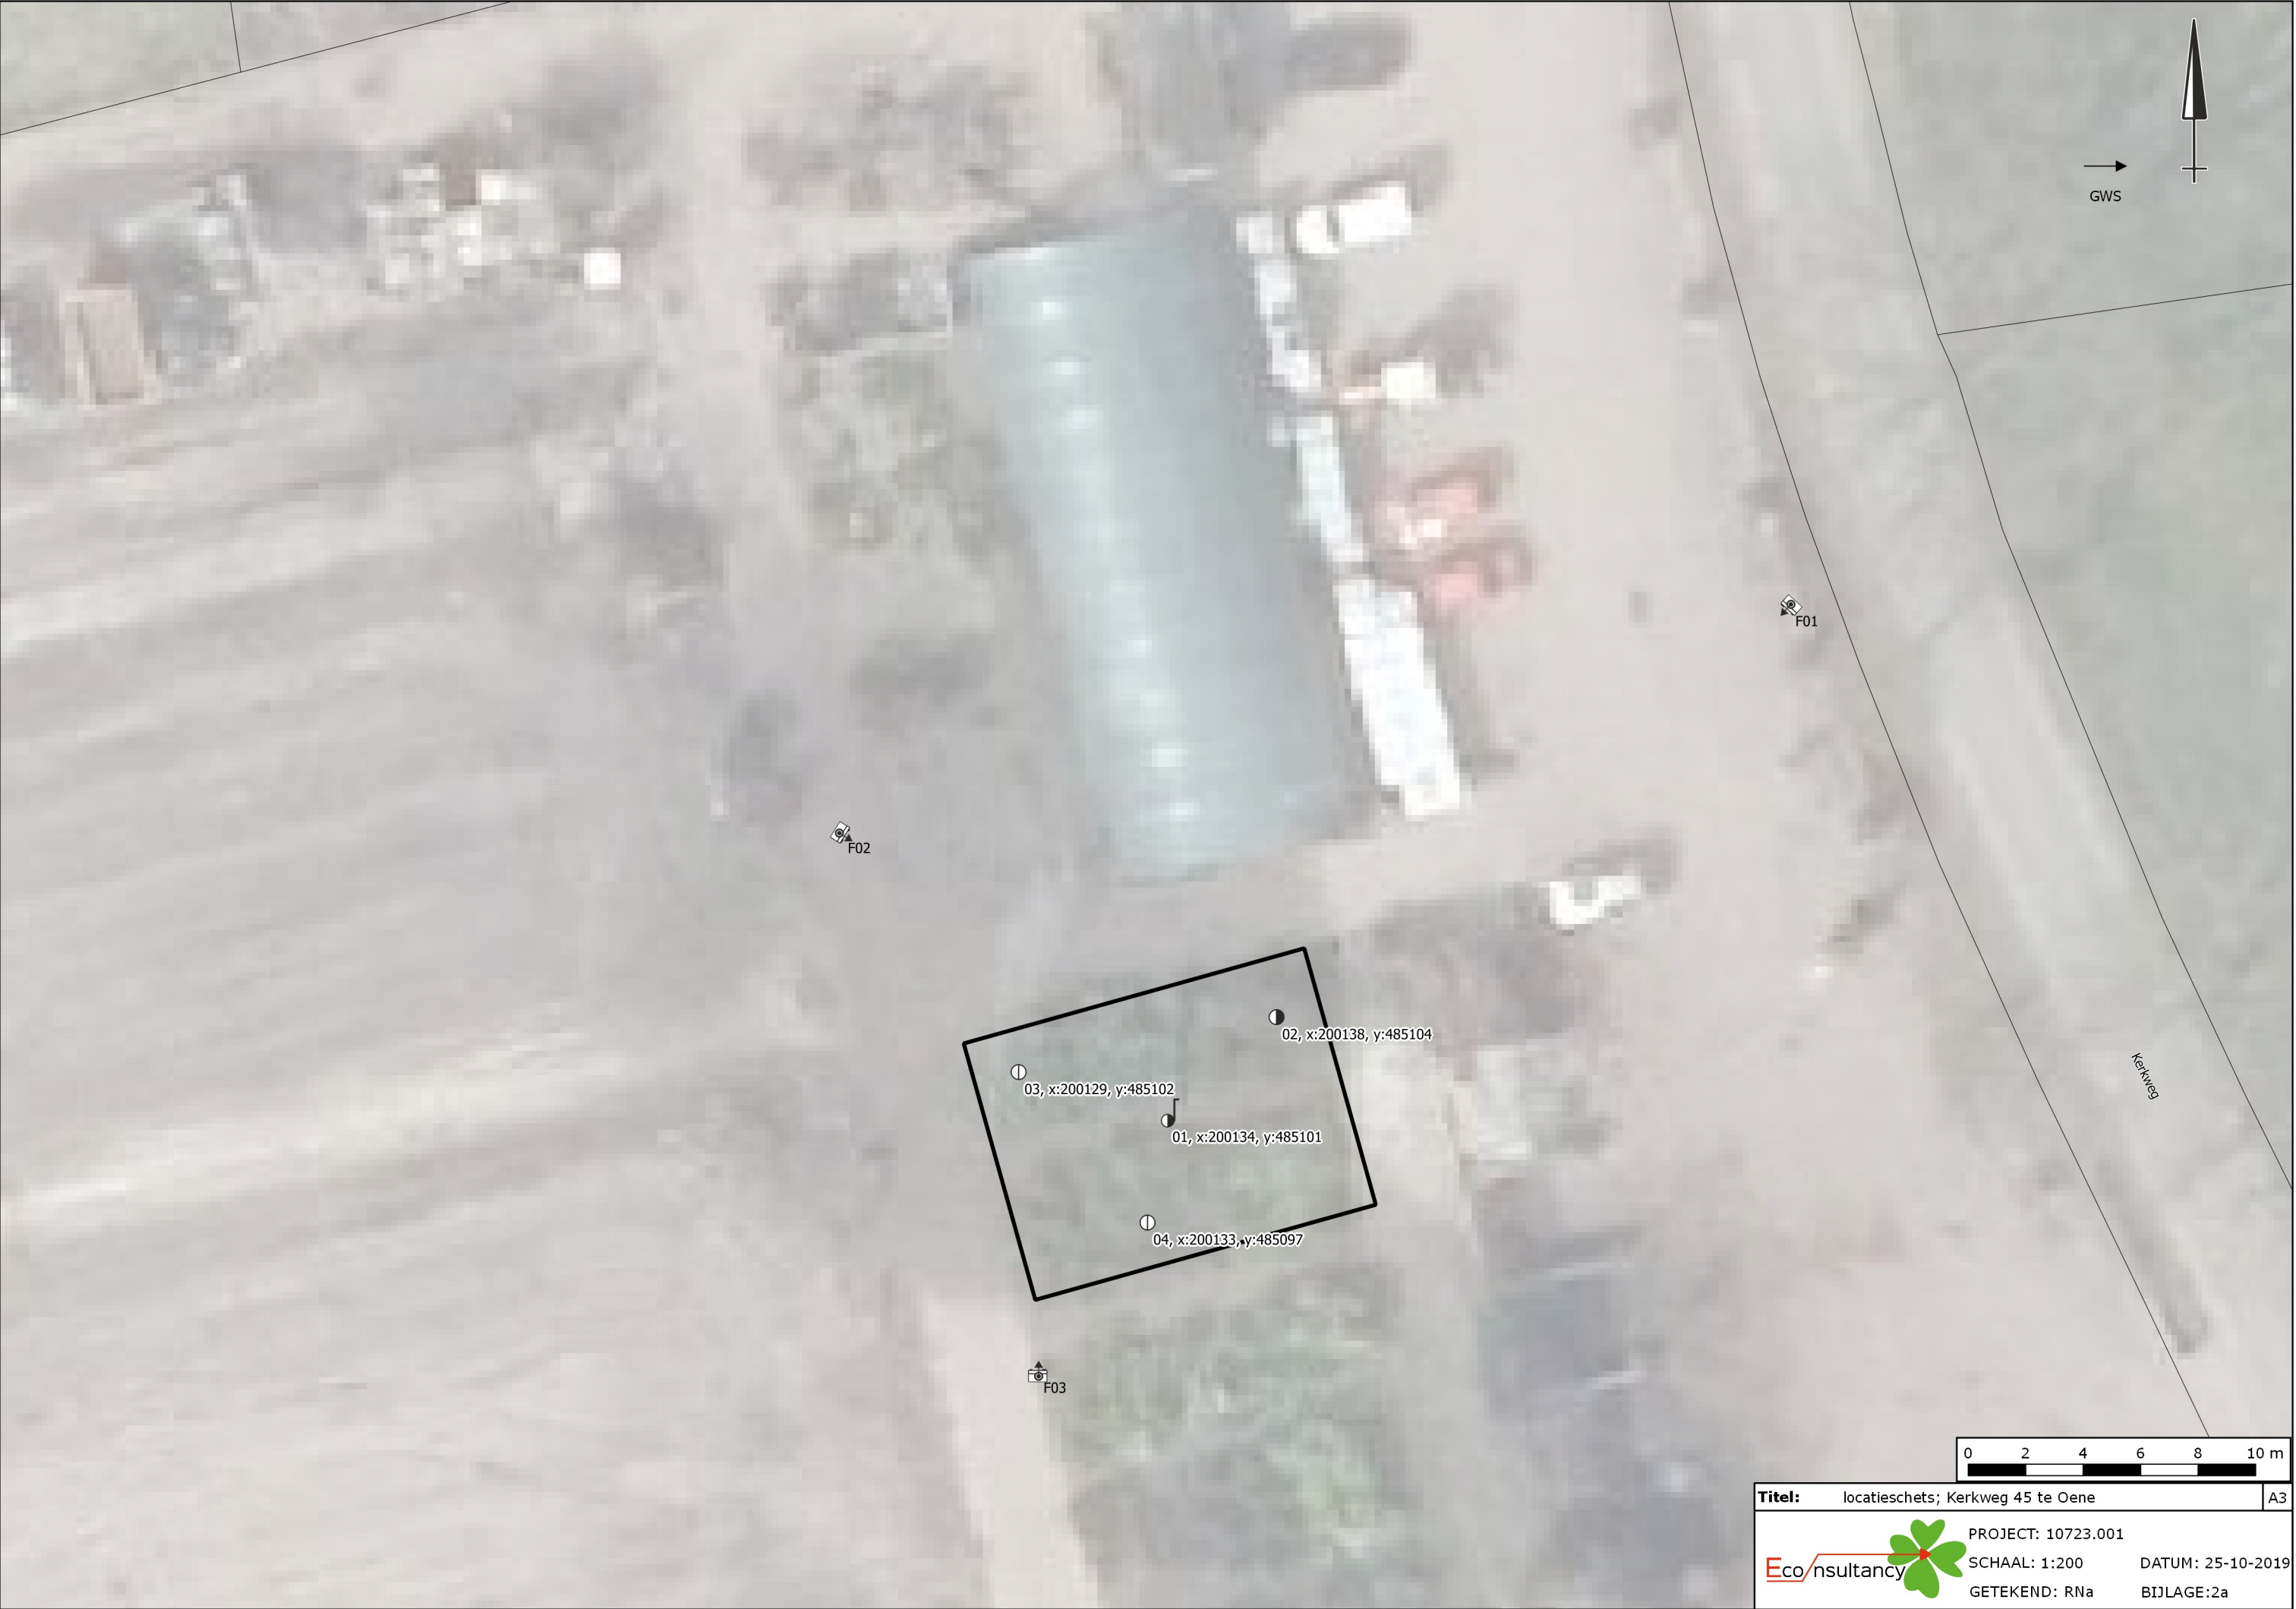
In bijlage 2a is de huidige situatie op een locatieschets weergegeven. Bijlage 2b bevat enkele foto's van de onderzoekslocatie.

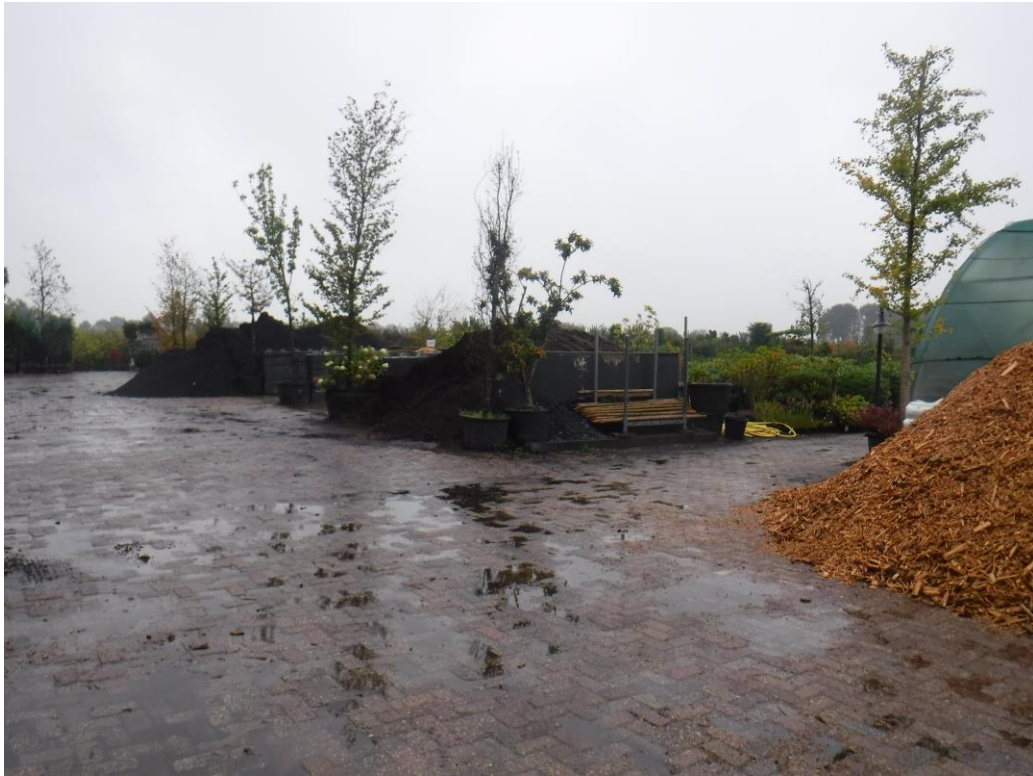
Foto 1.

Verder is uit de terreininspectie gebleken dat de locatie onverhard is.

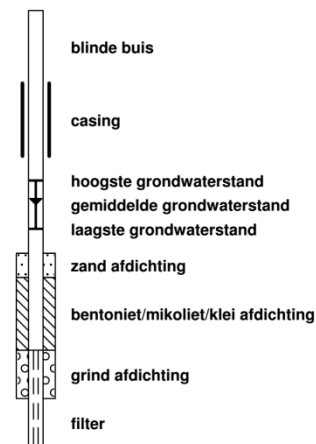
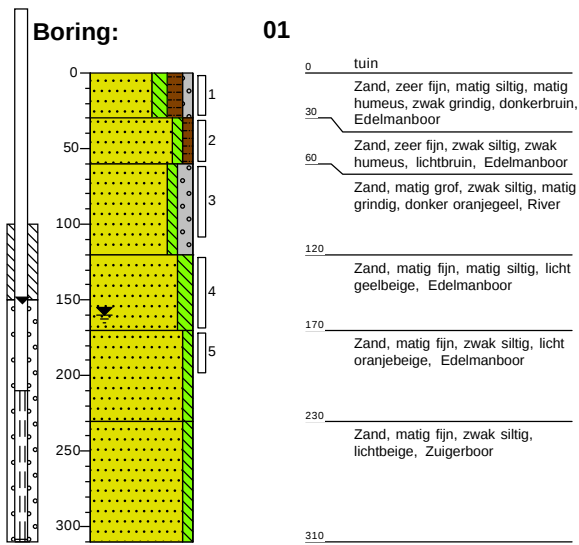
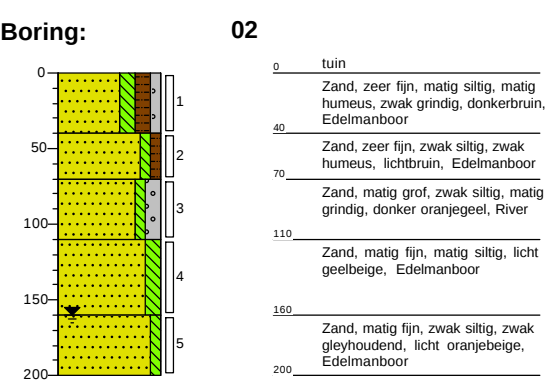
# Bijlage 3 Boorprofielen

De bodem bestaat voornamelijk uit zwak tot matig siltig, zeer fijn tot matig grof zand. De bovengrond is bovendien zwak tot matig humeus en zwak grindig. De ondergrond is plaatselijk zwak gleyhoudend en matig grindig.

In het opgeboorde materiaal zijn zintuiglijk geen verontreinigingen waargenomen.

Centraal op de onderzoekslocatie is een peilbuis (filterstelling 2,1-3,1 m -mv) geplaatst. De filterstelling is bepaald op basis van de grondwaterstand, zoals deze tijdens de veldwerkzaamheden op 27 september 2019 is ingeschat.
