**Rapport**  
**Verkennd bodemonderzoek (NEN 5740)**  
**Verkennd bodemonderzoek asbest (NEN 5707)**  
Bijsterbosweg 3 te Epe

Projectnummer: 20075

Datum: 6 april 2020

Bijsterbosweg 3 te Epe

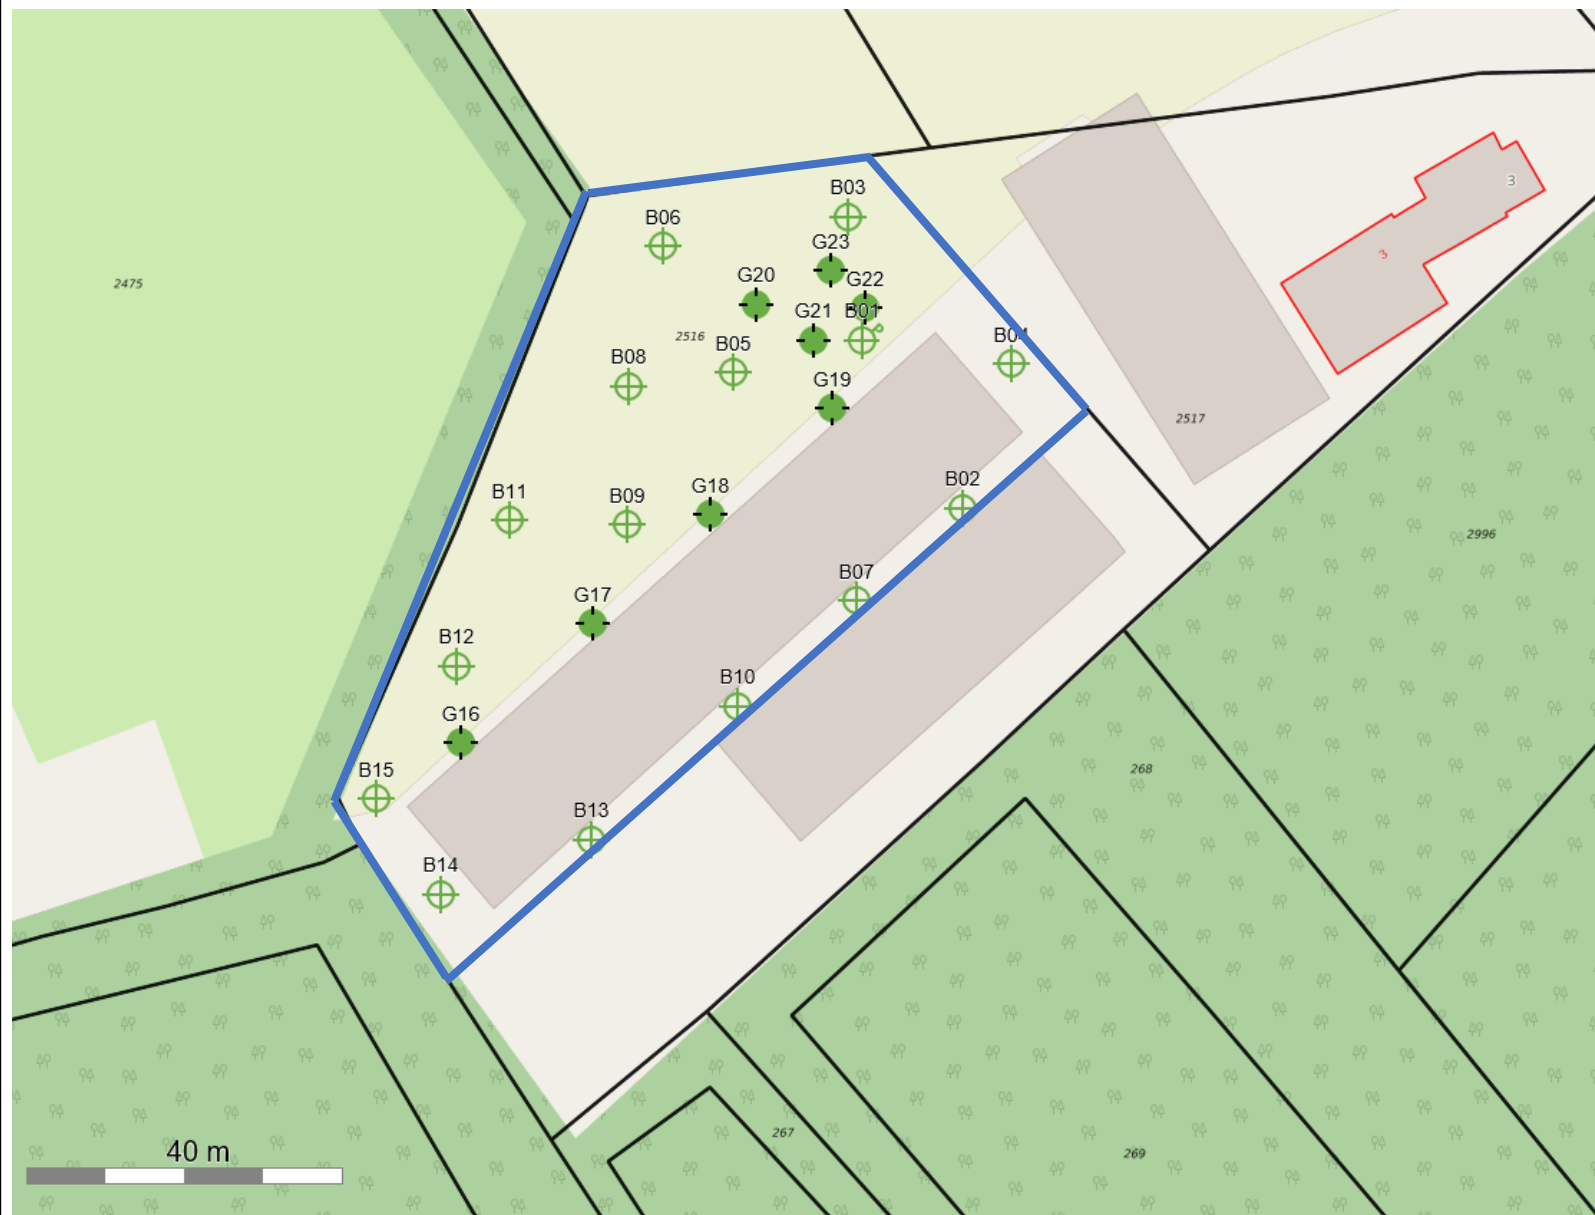
## Situering meetpunten

De gaten zijn weergegeven op een situatietekening (zie bijlage 2).

De ligging van de inspectiegaten is weergegeven op de overzichtstekening in bijlage 2. De afmetingen van de gaten zijn in de onderstaande tabel weergegeven:

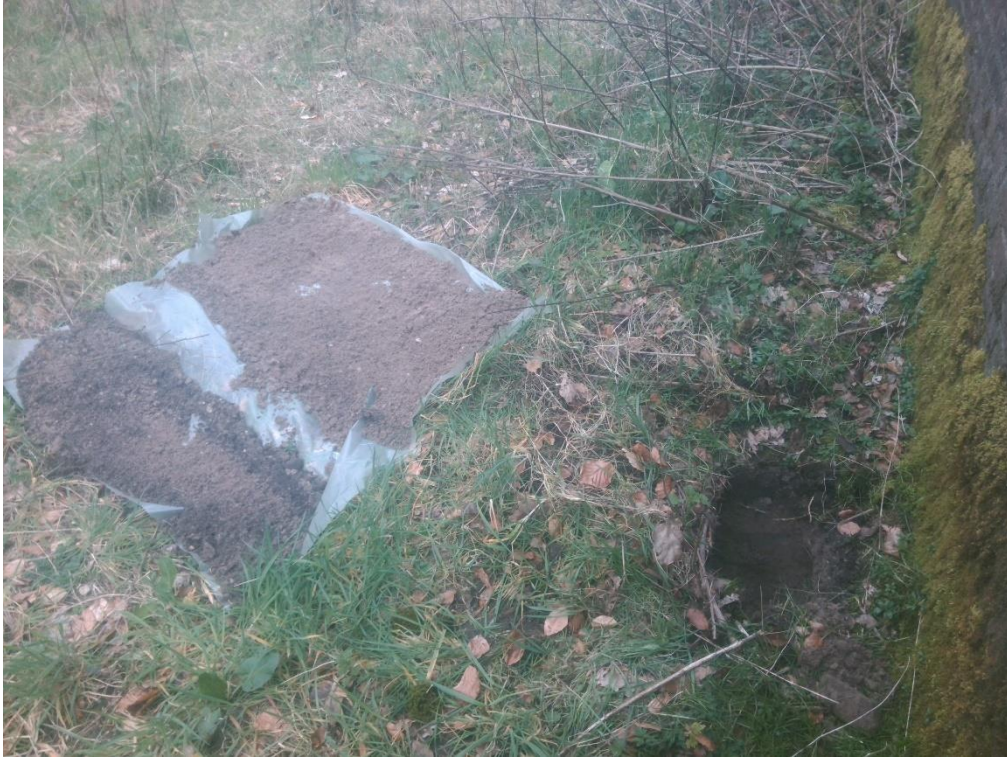
G16

Naast de visuele inspectie van het maaiveld zijn ter plaatse van de inspoelzone van de asbestverdachte dakbedekking handmatig 4 inspectiegaten van ca. 0,30 m x 0,30 m gegraven tot 0,50 m-mv.

- Op het maaiveld is geen asbestverdacht materiaal aangetroffen.
- In de inspectiegaten is zintuiglijk geen asbestverdacht materiaal aangetroffen.

Volgens het toetsingskader uit de circulaire bodemsanering 2013, gedateerd van 1 juli 2013 dient op de betreffende locatie een nader onderzoek plaats te vinden aangezien het gehalte asbest in de bodem ter plaatse van de inspoelzone van de asbestverdachte dakbedekking van de schuur in MM1A (G16 t/m G20) zich boven het gemiddelde van  $1/2\{S+I\}$  bevindt.

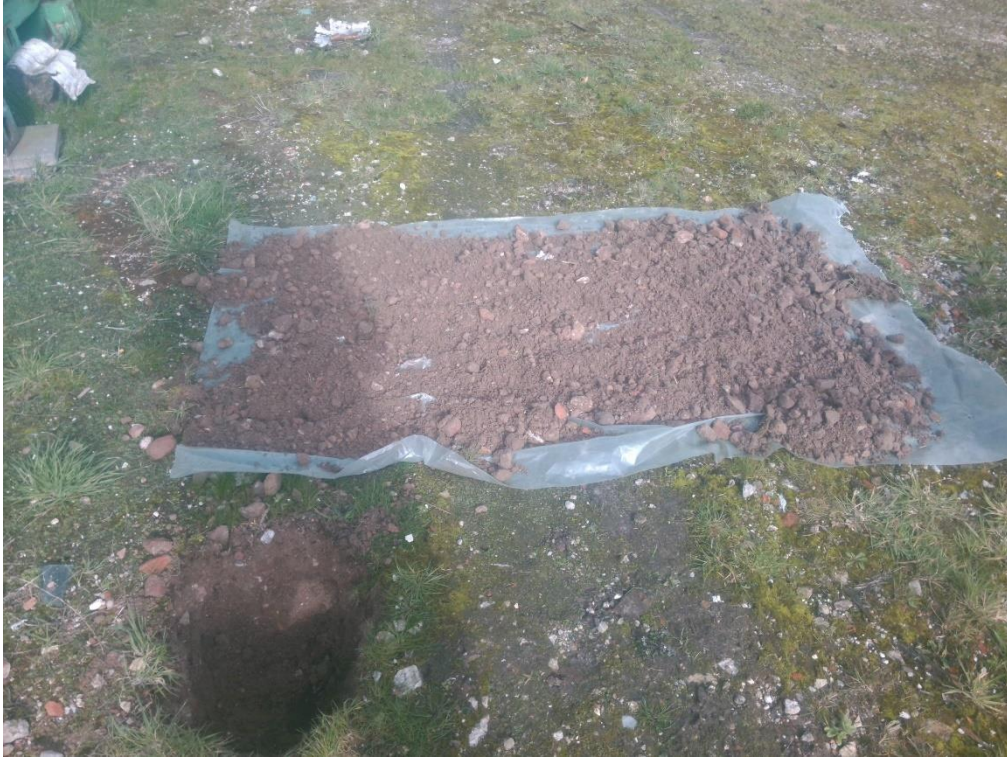
Ter plaatse van de gebroken puinverharding zijn eveneens handmatig 4 inspectiegaten van ca. 0,30 m x 0,30 m gegraven tot 0,50 m-mv.

| Boring | Diepte boring (m -mv) | Traject (m -mv) | Grondsoort | Waargenomen bijzonderheden |
|---|---|---|---|---|
| G20 | 0,30 | 0,00 - 0,30 | | Gebr puin |

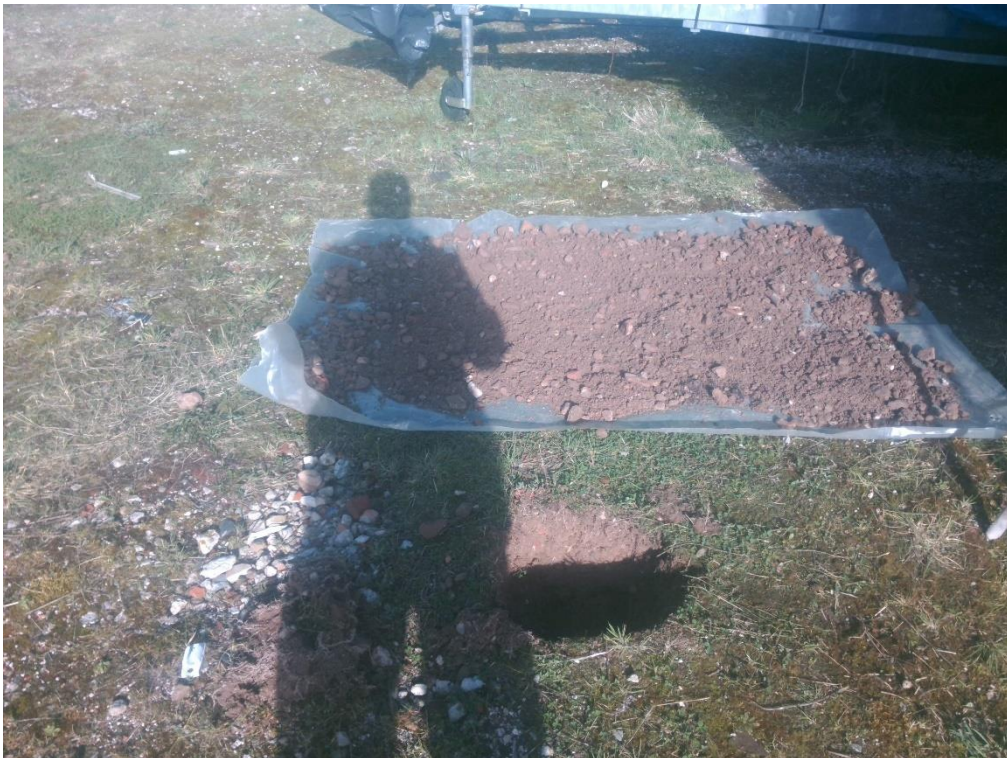
| Boring | Diepte boring (m -mv) | Traject (m -mv) | Grondsoort | Waargenomen bijzonderheden |
|---|---|---|---|---|
| G21 | 0,20 | 0,00 - 0,20 | | Gebr puin |

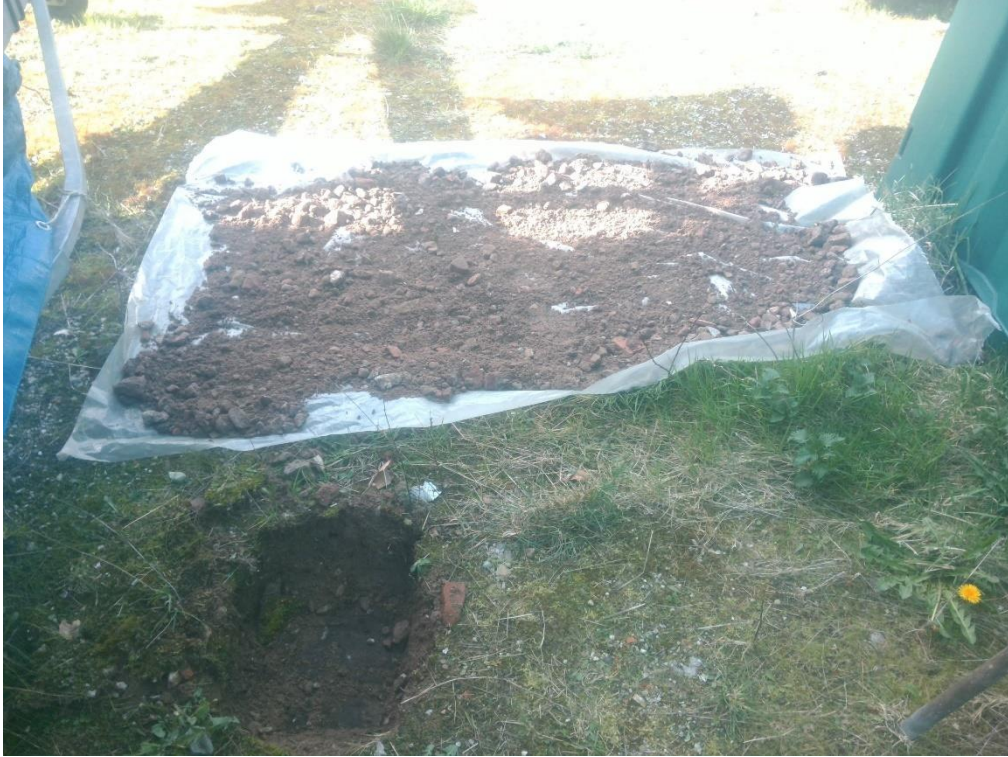
| Boring | Diepte boring (m -mv) | Traject (m -mv) | Grondsoort | Waargenomen bijzonderheden |
|---|---|---|---|---|
| G22 | 0,20 | 0,00 - 0,20 | | Gebr puin |

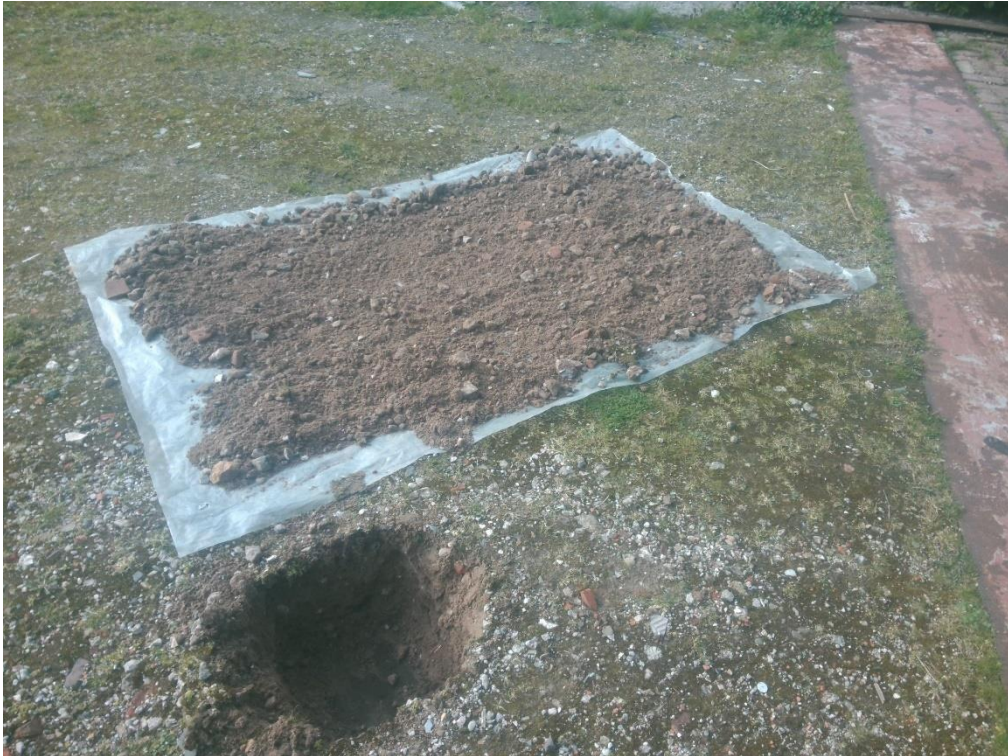
| Boring | Diepte boring (m -mv) | Traject (m -mv) | Grondsoort | Waargenomen bijzonderheden |
|---|---|---|---|---|
| G23 | 0,20 | 0,00 - 0,20 | | Gebr puin |
