**Rapport**  
**Verkendend bodemonderzoek NEN 5740**  
Jagtlustweg 6 Epe

Projectnummer: 20214

Datum: 31 augustus 2020

Opdrachtgever: Dhr. R.J. Nieland  
Oudhuizerstraat 6  
7382 BR KLARENBEK

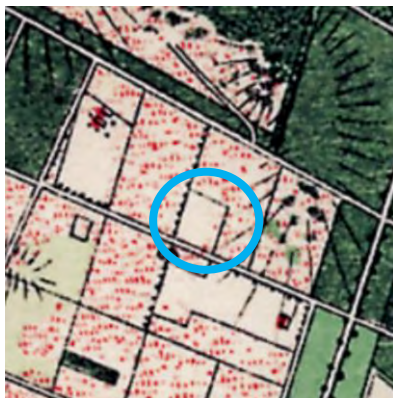
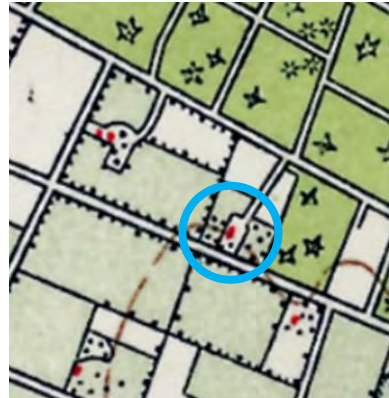
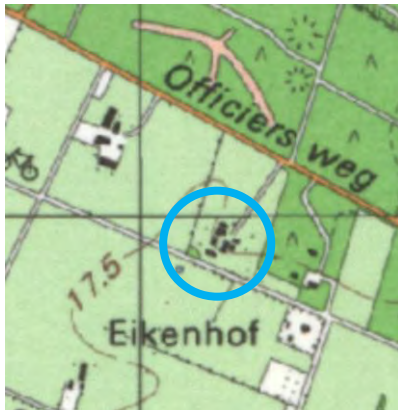
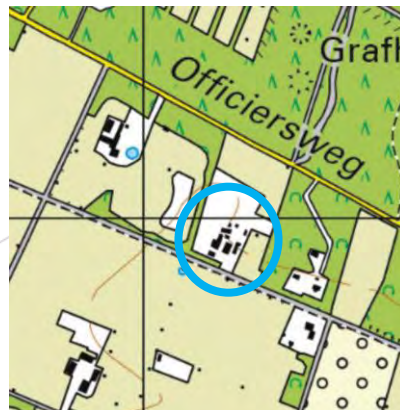
Op historisch kaartmateriaal is de Jagtlustweg in 1850 reeds waarneembaar. Voor zover zichtbaar is er op de locatie Jagtlustweg 6 nog geen sprake van bebouwing.

De onderzoekslocatie is onderdeel van een voormalig agrarisch erf. Op het terrein heeft zich een boerderijwoning uit 1903 bevonden en diverse bijgebouwen uit de jaren vijftig en later.

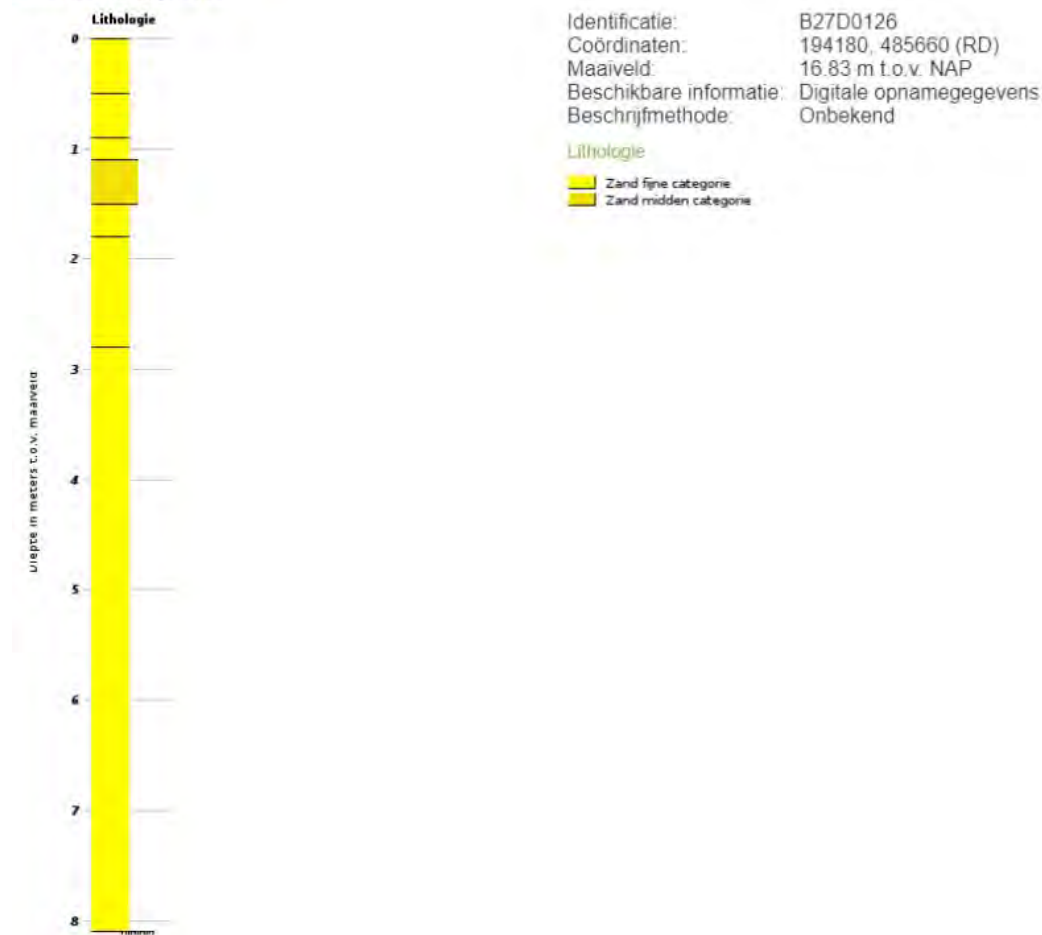
### Boormonsterprofiel

De geohydrologische lithologie rond de locatie in Epe is volgens DINO loket als volgt:

Het freatisch grondwater bevindt zich op 2,45 m-mv. Volgens de Grondwaterkaart van Nederland is de stromingsrichting globaal in noordoostelijke richting.

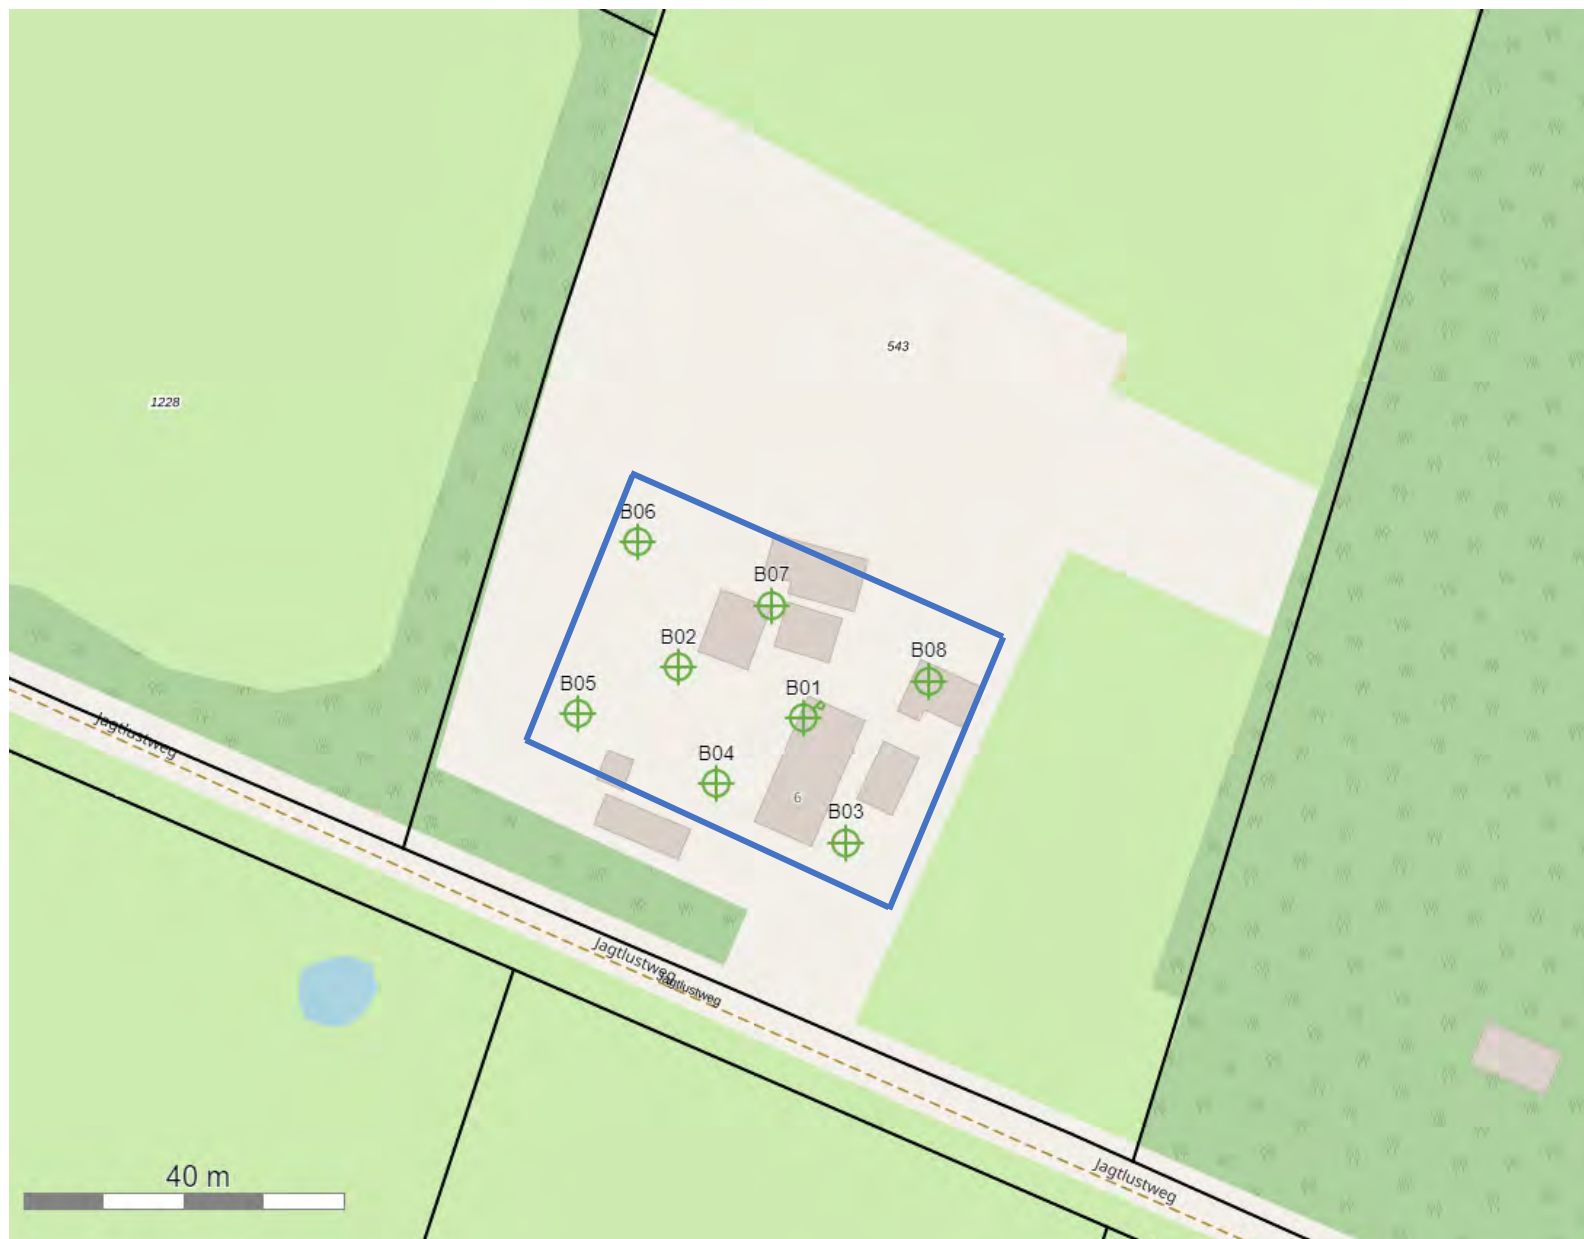
## **Bijlage 2: Situatietekening**

## Situering meetpunten

Jagtlustweg 6 te Epe

Het veldwerk is op 10-08-2020 en 17-08-2020 uitgevoerd door erkend monsternemer de heer A. de Graaf van Boluwa Eco Systems BV en bestond uit:[zie voor de situatie van de boringen bijlage 2]
