**Verkennend bodemonderzoek (NEN 5740)**

**Verkennend bodemonderzoek asbest (NEN 5707/5897)**

Dijkhuizerzandweg 15 te Epe

Projectnummer: 21186  
Datum: 17 september 2021

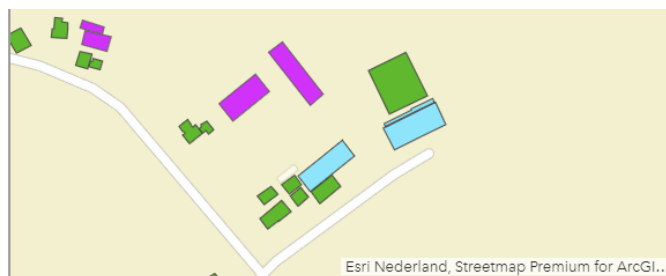
Op basis van de asbestdakenkaart van de Provincie Gelderland zijn op de locatie opstallen aanwezig geweest met asbesthoudende dakbedekking. Deze dakbedekking is gesaneerd en de opstallen zijn inmiddels gesloopt. De stal op het te onderzoeken gedeelte was voorzien van dakgoten.

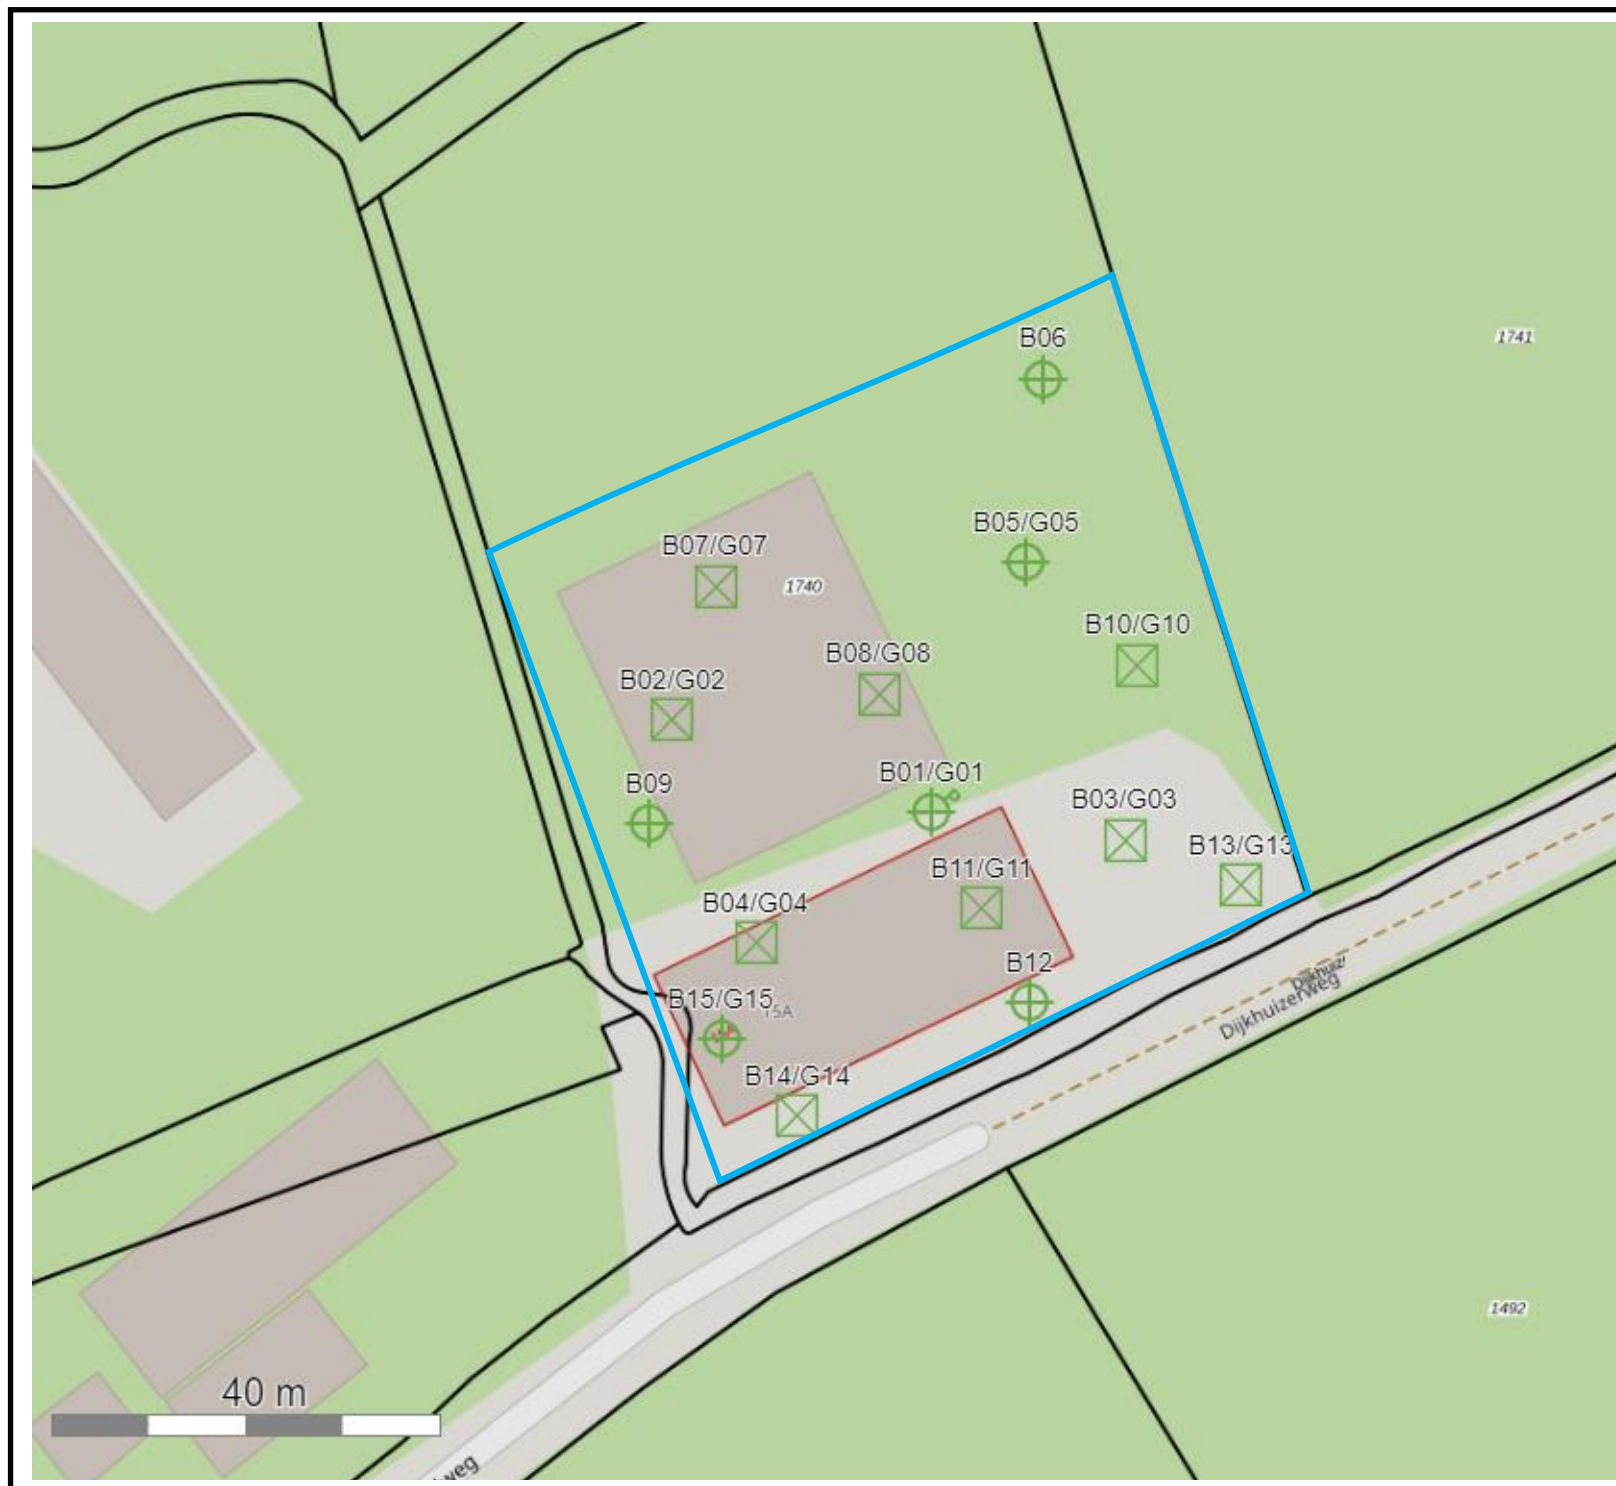
## **Bijlage 2: Situatietekening**

## Situering meetpunten

Dijkhuizerzandweg 15 Epe

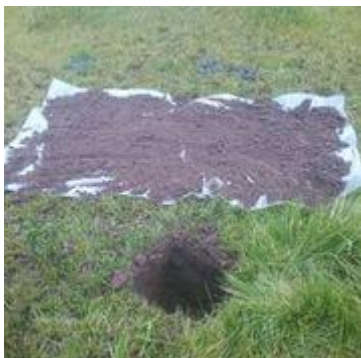
G01

| Boring | Diepte boring (m -mv) | Traject (m -mv) | Grondsoort | Waargenomen bijzonderheden |
|---|---|---|---|---|
| B01/G01 | 2,50 | 0,00 - 0,50 | Zand | sporen puin |

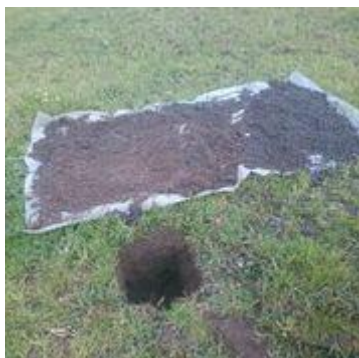
G02

| Boring | Diepte boring (m -mv) | Traject (m -mv) | Grondsoort | Waargenomen bijzonderheden |
|---|---|---|---|---|
| B02/G02 | 1,70 | 0,00 - 0,50 | Zand | zwak puinhoudend |

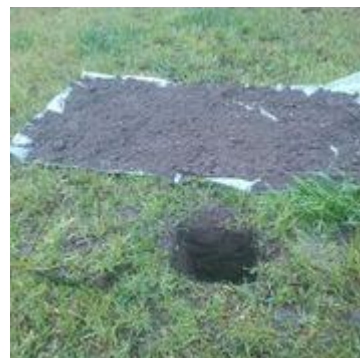
G03

| Boring | Diepte boring (m -mv) | Traject (m -mv) | Grondsoort | Waargenomen bijzonderheden |
|---|---|---|---|---|
| B03/G03 | 1,40 | 0,00 - 0,50 | Zand | sporen puin |

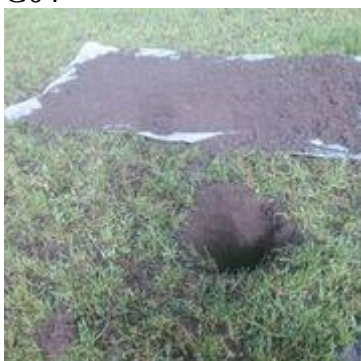
G04

| Boring | Diepte boring (m -mv) | Traject (m -mv) | Grondsoort | Waargenomen bijzonderheden |
|---|---|---|---|---|
| B04/G04 | 1,40 | 0,00 - 0,50 | Zand | sporen puin |

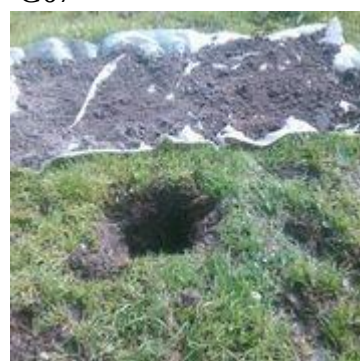
G07

| Boring | Diepte boring (m -mv) | Traject (m -mv) | Grondsoort | Waargenomen bijzonderheden |
|---|---|---|---|---|
| B07/G07 | 0,50 | 0,00 - 0,50 | Zand | zwak puinhoudend |

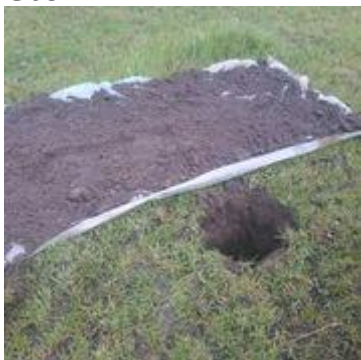
G08

| Boring | Diepte boring (m -mv) | Traject (m -mv) | Grondsoort | Waargenomen bijzonderheden |
|---|---|---|---|---|
| B08/G08 | 0,50 | 0,00 - 0,50 | Zand | zwak puinhoudend |

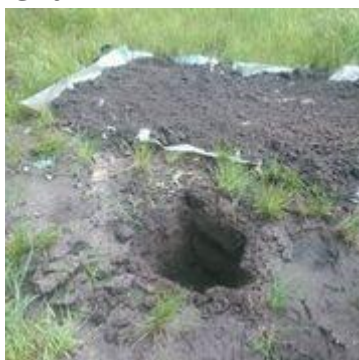
G10

| Boring | Diepte boring (m -mv) | Traject (m -mv) | Grondsoort | Waargenomen bijzonderheden |
|---|---|---|---|---|
| B10/G10 | 0,50 | 0,00 - 0,50 | Zand | zwak puinhoudend |

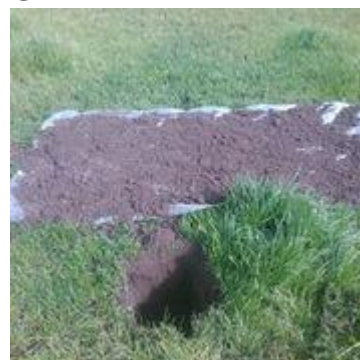
G11

| Boring | Diepte boring (m -mv) | Traject (m -mv) | Grondsoort | Waargenomen bijzonderheden |
|---|---|---|---|---|
| B11/G11 | 0,50 | 0,00 - 0,50 | Zand | sporen puin |

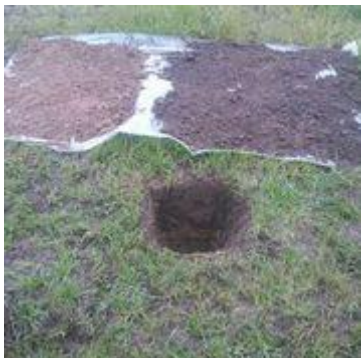
G13

| Boring | Diepte boring (m -mv) | Traject (m -mv) | Grondsoort | Waargenomen bijzonderheden |
|---|---|---|---|---|
| B13/G13 | 0,50 | 0,00 - 0,35 | Zand | sporen puin |

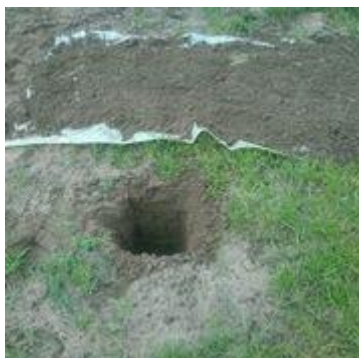
G14

| Boring | Diepte boring (m -mv) | Traject (m -mv) | Grondsoort | Waargenomen bijzonderheden |
|---|---|---|---|---|
| B14/G14 | 0,50 | 0,00 - 0,50 | Zand | zwak puinhoudend |

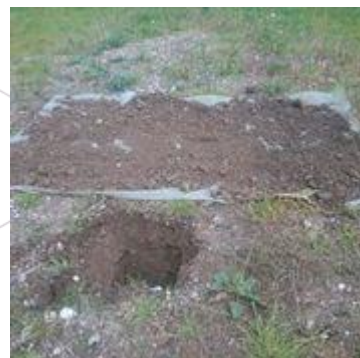
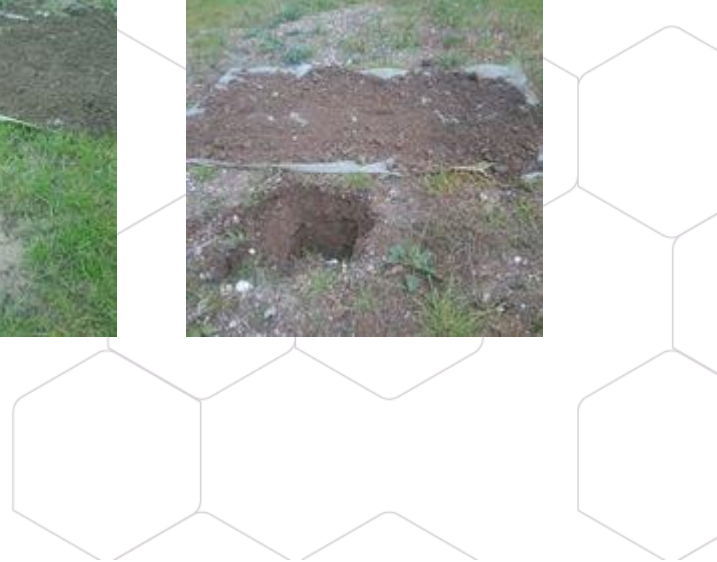
G15

| Boring | Diepte boring (m -mv) | Traject (m -mv) | Grondsoort | Waargenomen bijzonderheden |
|---|---|---|---|---|
| B15/G15 | 0,50 | 0,00 - 0,25 | | Gebr puin |

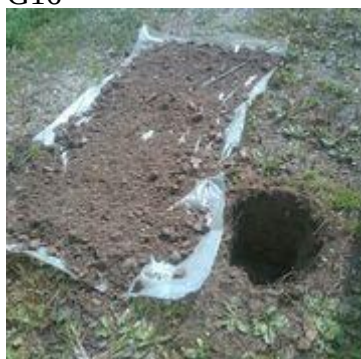
| Boring | Diepte boring (m -mv) | Traject (m -mv) | Grondsoort | Waargenomen bijzonderheden |
|---|---|---|---|---|
| G16 | 0,50 | 0,00 - 0,30 | | Gebr puin |
