## Verkennd Bodemonderzoek

Project: 2022-166

Locatie: Eperweg 66 te Oene

Datum: 8 maart 2023

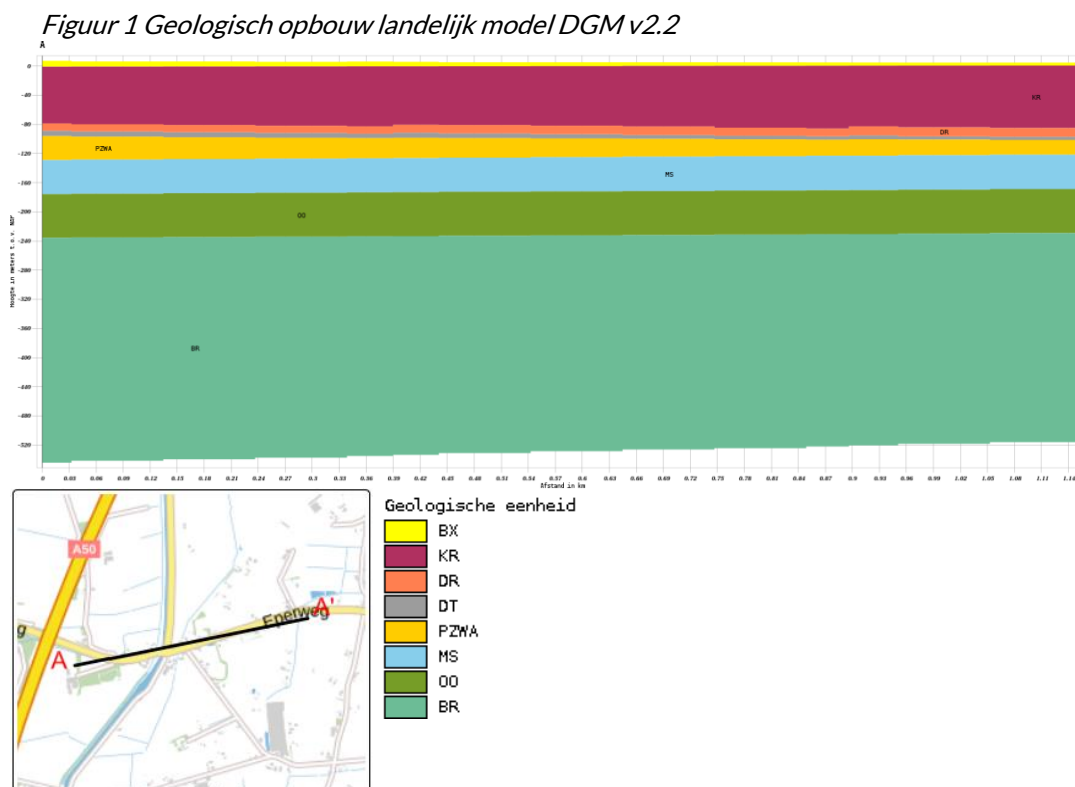
De regionale geohydrologische bodemopbouw is weergegeven in onderstaande figuur.

De boorlocatie bevindt zich circa 5 meter boven NAP. De regionale grondwaterstroming is noordwestelijk.

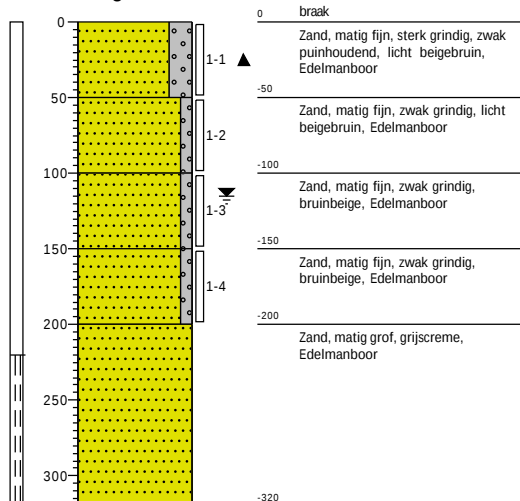
### Boring: 1

Datum: 19-5-2022  
GWS: 115

| Boring/Gat | Diepte boring (m -mv) | Traject (m -mv) | Grondsoort | Waargenomen bijzonderheden |
|---|---|---|---|---|
| 1 | 3,20 | 0,00 - 0,50 | Zand | zwak puinhoudend |

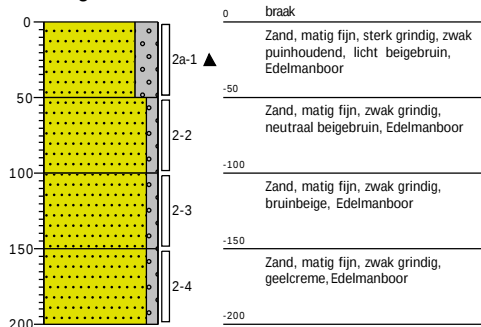
### Boring: 2

Datum: 19-5-2022

| Boring/Gat | Diepte boring (m -mv) | Traject (m -mv) | Grondsoort | Waargenomen bijzonderheden |
|---|---|---|---|---|
| 2 | 2,00 | 0,00 - 0,50 | Zand | zwak puinhoudend |

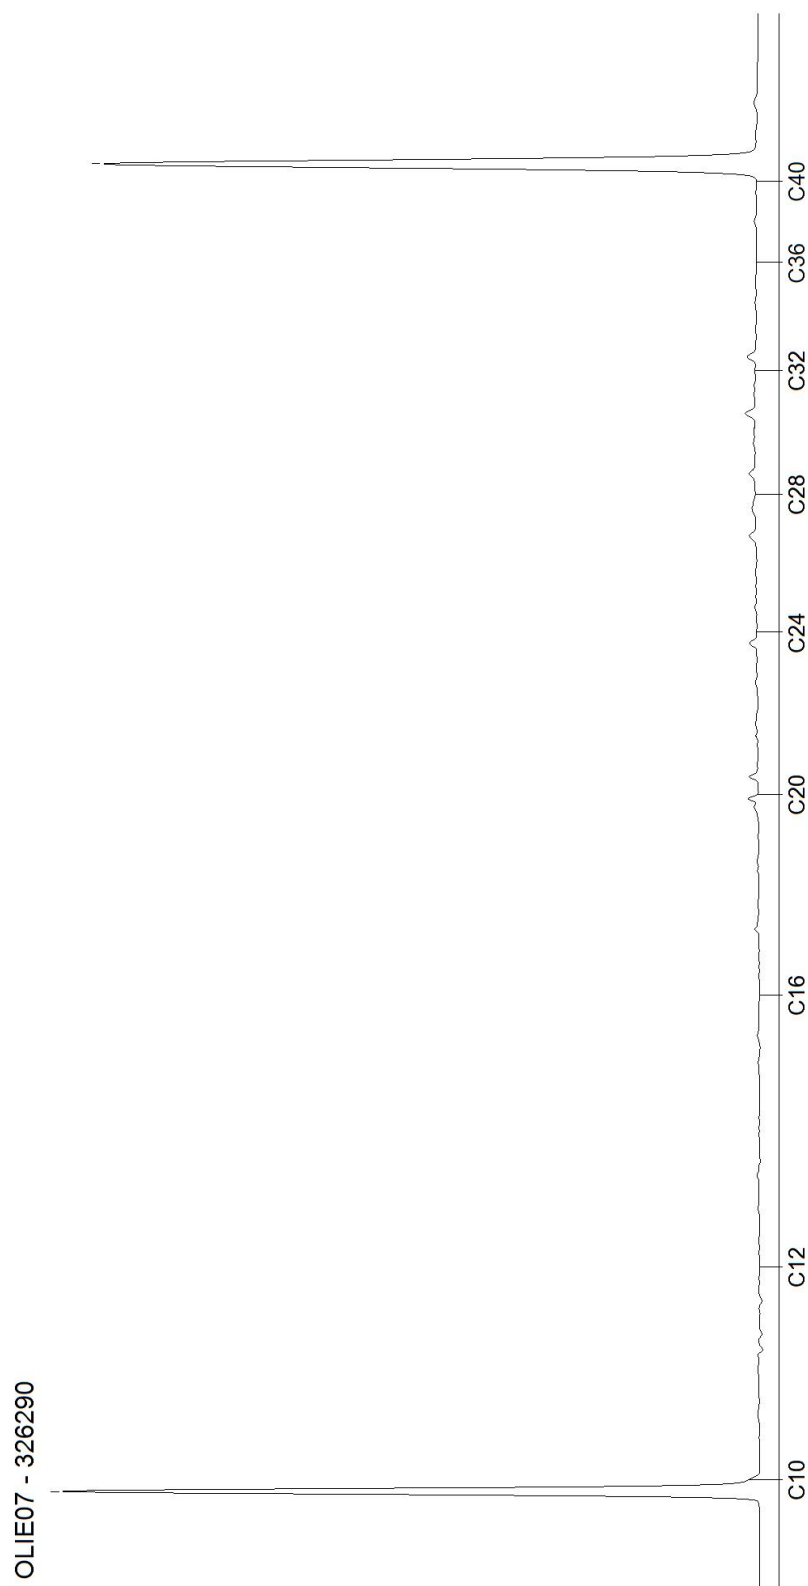
**Monster beschrijving: BM1**

CHROMATOGRAM for Order No. 1158470, Analysis No. 326290, created at 25.05.2022 09:25:52

| Monster | Traject (m-mv) | Samenstelling | Verhogingen |
|---|---|---|---|
| BM1 | 0,00 - 0,50 | 1 (0,00 - 0,50)<br>2 (0,00 - 0,50)<br>6 (0,00 - 0,50)<br>7 (0,00 - 0,50) | Pb*, PAK 10 VROM* |

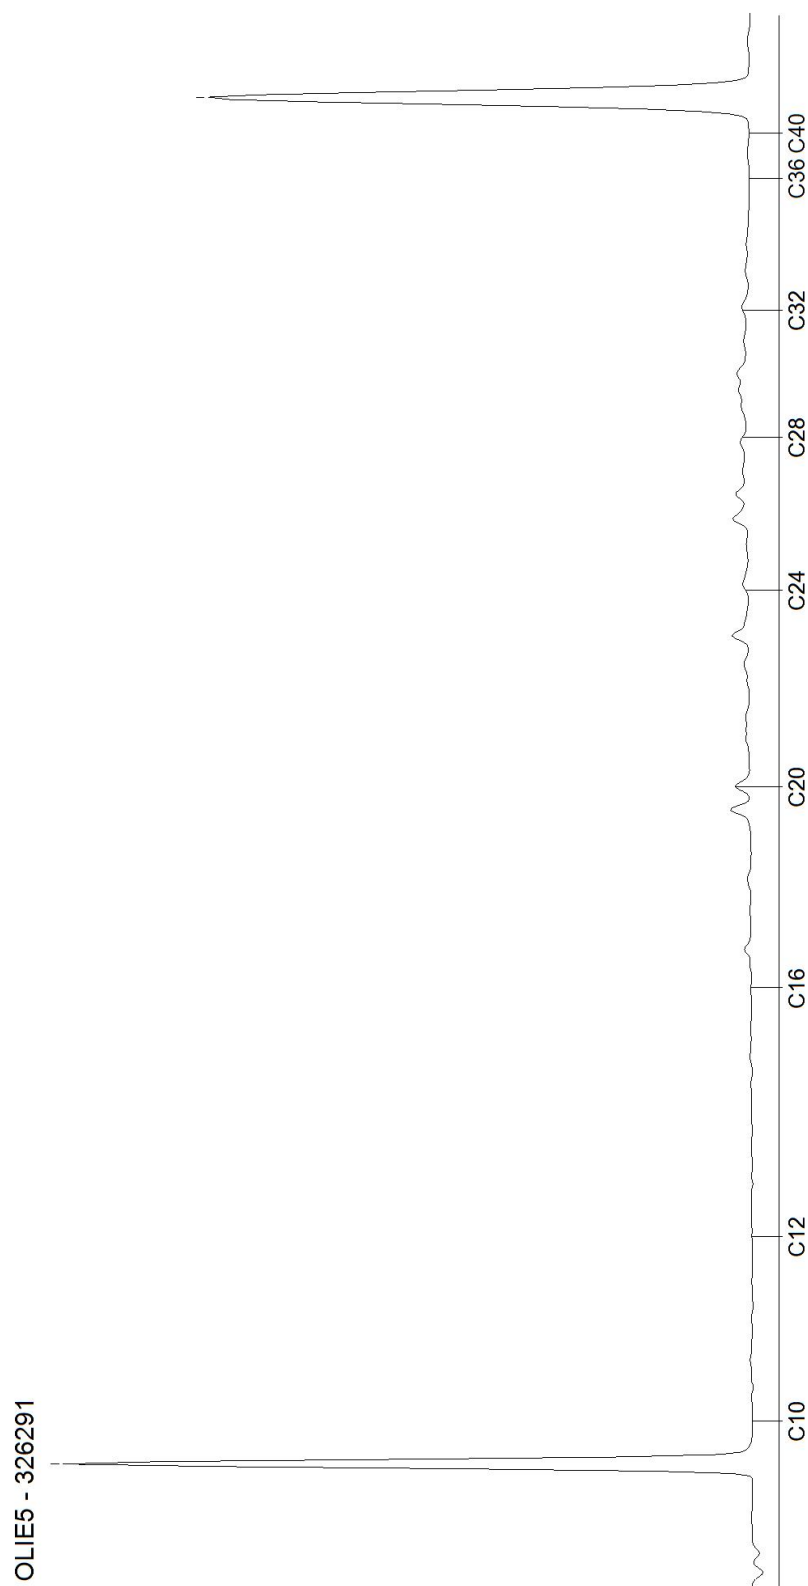
**Monster beschrijving: BM2**

CHROMATOGRAM for Order No. 1158470, Analysis No. 326291, created at 25.05.2022 08:41:37

| Monster | Traject (m-mv) | Samenstelling | Verhogingen |
|---|---|---|---|
| BM2 | 0,00 - 0,50 | 3 (0,00 - 0,50)<br>4 (0,00 - 0,50)<br>5 (0,00 - 0,50) | Zn*, Pb*, PAK 10 VROM* |

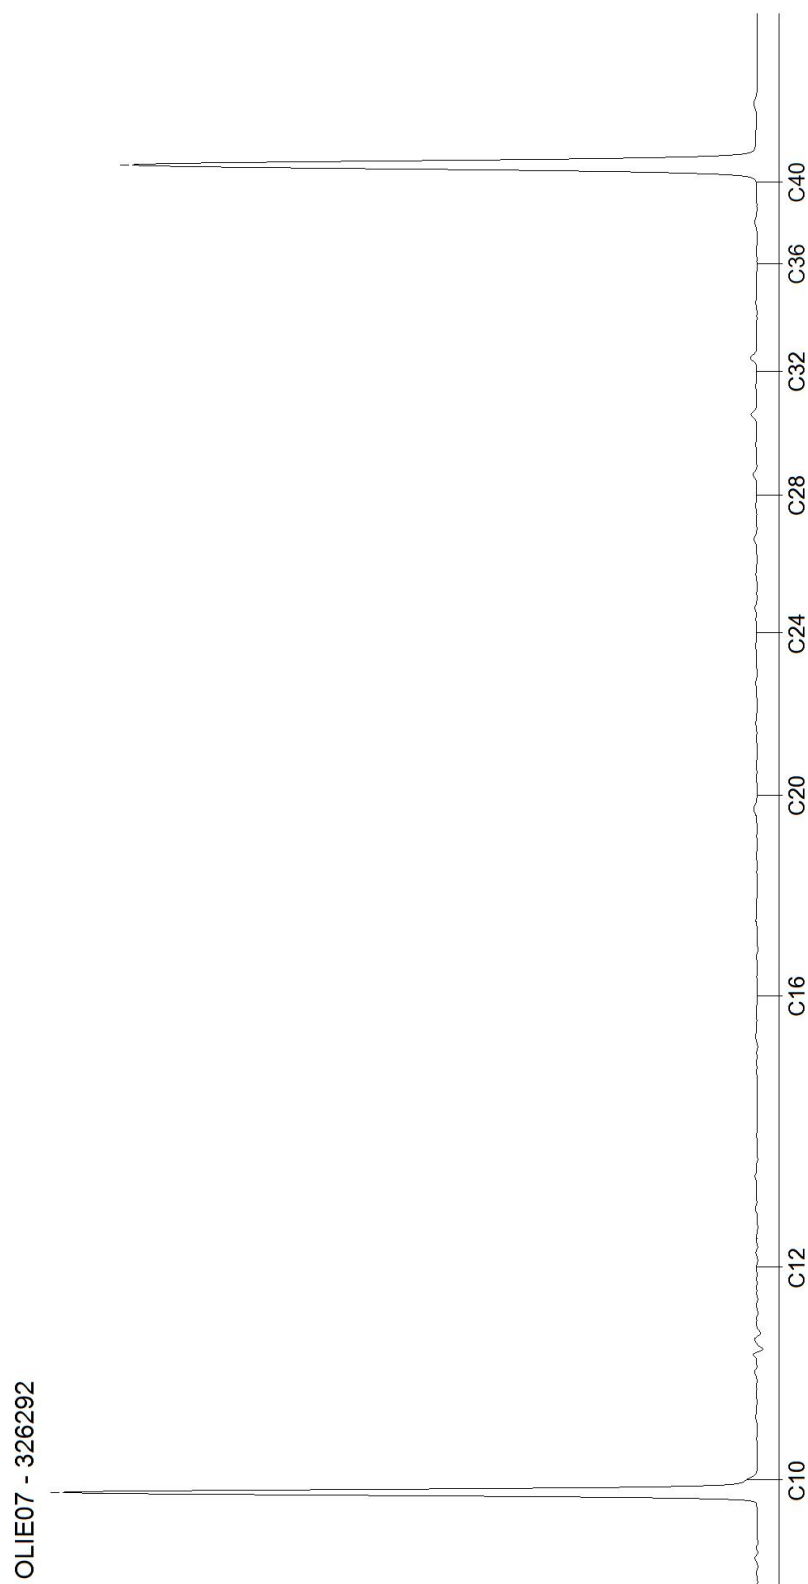
**Monster beschrijving: OM1**

CHROMATOGRAM for Order No. 1158470, Analysis No. 326292, created at 25.05.2022 09:25:52

| Monster | Traject (m-mv) | Samenstelling | Verhogingen |
|---|---|---|---|
| OM1 | 0,50 - 2,00 | 1 (0,50 - 1,00)<br>1 (1,00 - 1,50)<br>1 (1,50 - 2,00)<br>2 (0,50 - 1,00)<br>2 (1,00 - 1,50)<br>2 (1,50 - 2,00) | - |

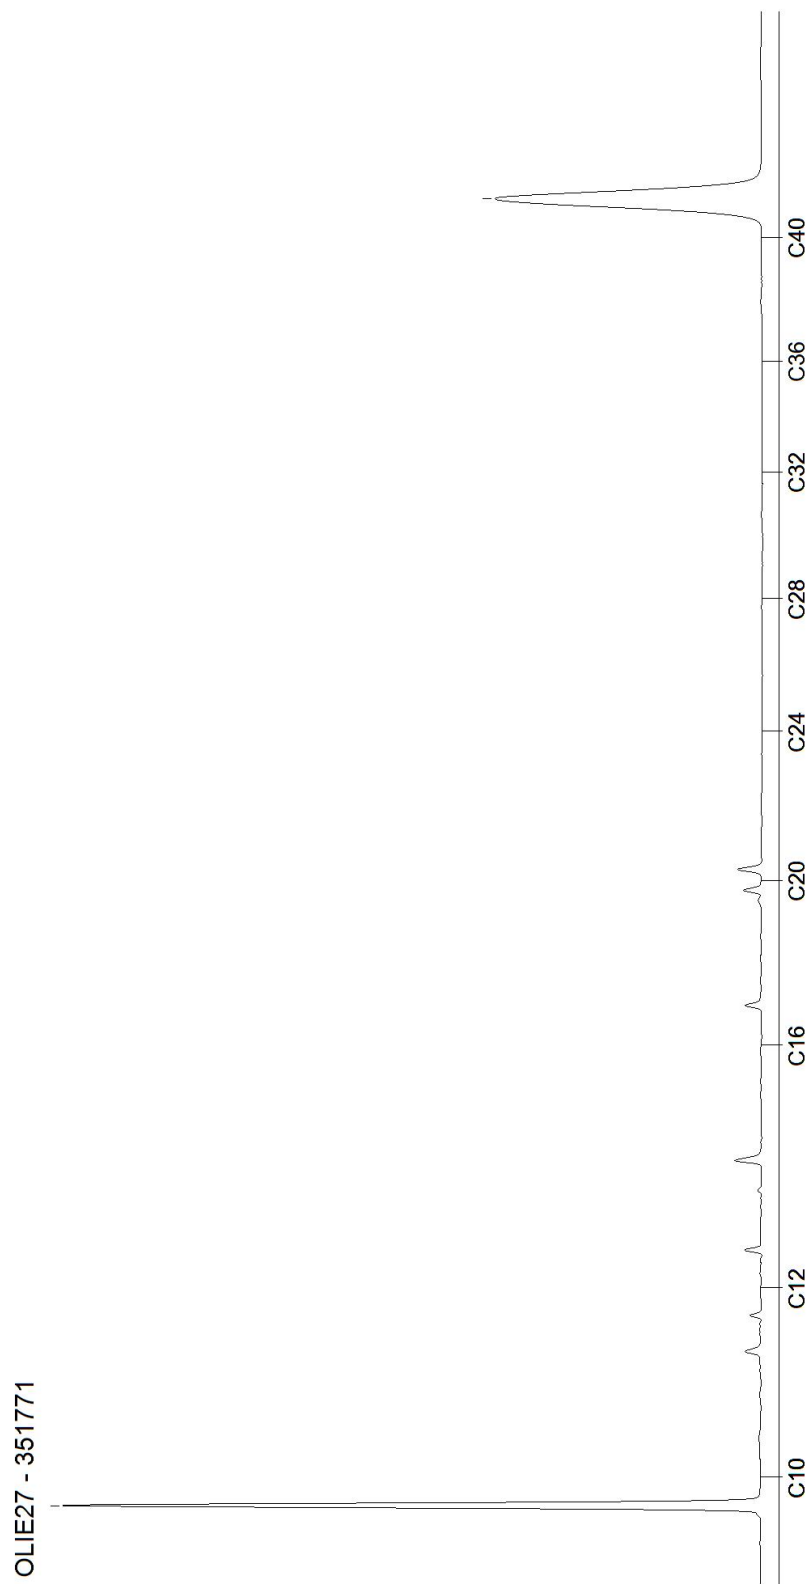
**Monster beschrijving: Pb1wm1**

CHROMATOGRAM for Order No. 1162765, Analysis No. 351771, created at 08.06.2022 09:59:57

| Monster | Traject (m-mv) | Samenstelling | Verhogingen |
|---|---|---|---|
| Pb1wm1 | 2,20 - 3,20 | Pb1 | Ba* |
