### Verkennd bodemonderzoek Hoofdstraat 41-43 te Epe

**Projectnummer** : 17KL354F

**Datum** : 7 november 2017

**Klijn Bodemonderzoek B.V.**

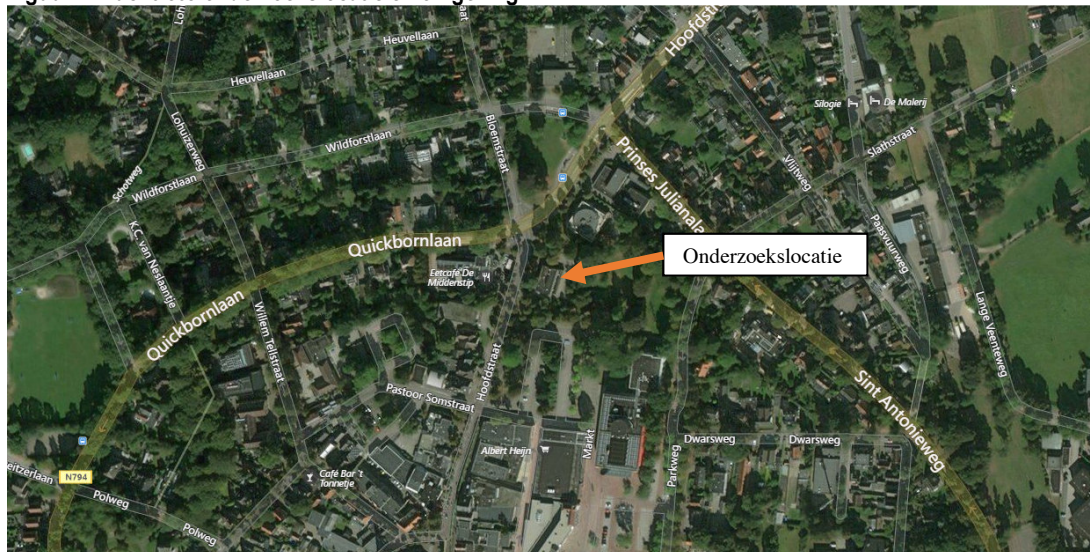
**Figuur 1: Luchtfoto onderzoekslocatie en omgeving**

In figuur 1 is een luchtfoto te zien van de onderzoekslocatie en directe omgeving.
