## Ecologische quickscan Hoofdstraat 117 te Epe

Betreft: Ecologische quickscan in het kader van sloop en herontwikkeling

Locatie: Hoofdstraat 117 te Epe

Datum: 30-06-2020 (versie 2)

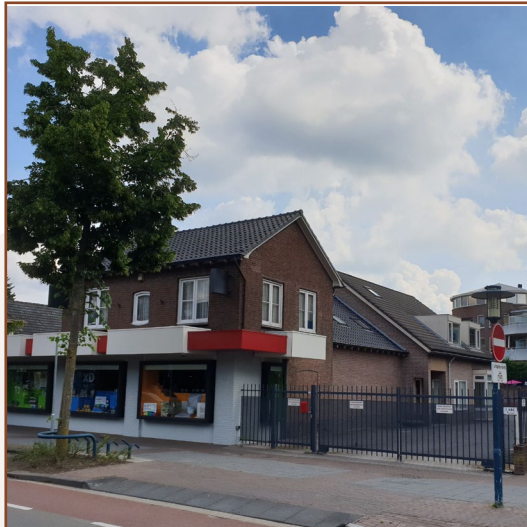
Afbeelding 7: Plangebied gezien vanaf de Hoofdstraat. Het plangebied heeft een sterk stedelijke uitstraling.

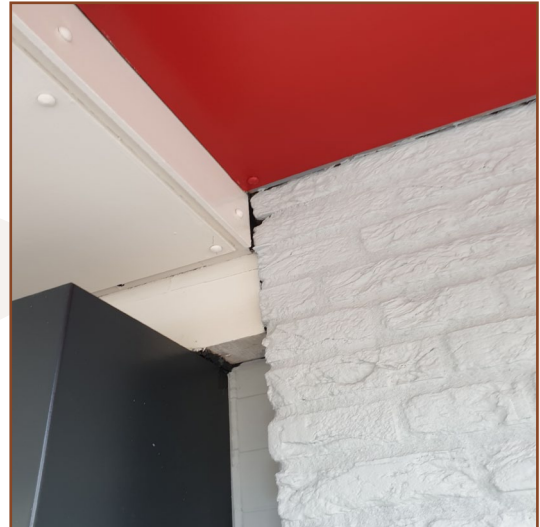
Het pand bevat meerdere gaten en openingen waardoor vleermuizen het pand kunnen binnen treden. Zo zijn aan de voorzijde openingen aanwezig tussen de muur en de gevelplaten. Hierdoor kunnen de vleermuizen de ruimte achter de gevelplaten gebruiken als vaste rust- en verblijfplaats. Ook zijn de kopgevels overstekend en is er ruimte tussen de gevelpannen en de gevel waardoor vleermuizen de spouw kunnen betreden. De schoorsteen aan de westzijde van het plangebied bevat open stootvoegen die leiden naar de luchtspouw. Vleermuizen kunnen door middel van de verschillende openingen de luchtspouw bereiken en het pand gebruiken als vaste rust- en verblijfplaats. De openingen in het pand zijn geschikt voor gebouwbewonende soorten zoals gewone dwergvleermuis, ruge dwergvleermuis en laatvlieger. Boombewonende vleermuizen worden niet verwacht binnen het plangebied door het ontbreken van opgaande begroeiing. Door de sloopwerkzaamheden kunnen verblijfplaatsen van vleermuizen verstoord, beschadigd en vernietigd worden en kunnen exemplaren gedood worden.

Afbeelding 8: Onder de gevelbeplating zijn ruimte aanwezig waardoor vleermuizen het pand kunnen betreden en gebruiken als vaste rust- en verblijfplaats.

Het verstoren/vernietigen van verblijfplaatsen en het doden van exemplaren is verboden conform de Wet natuurbescherming artikel 3.5 lid 1, 2 en 4. Nader onderzoek is noodzakelijk om te bepalen of er vaste, jaarrond beschermde verblijfplaatsen van vleermuizen in het pand aanwezig zijn. De te onderzoeken functies zijn zomer-, kraam- en paarverblijven. Daarnaast is het pand geschikt als winterverblijfplaats van kleine aantallen vleermuizen.

- Nader onderzoek is noodzakelijk om vast te stellen of vleermuizen daadwerkelijk het gebouw gebruiken als vaste rust- en verblijfplaats. Het onderzoek bestaat uit twee/drie nachtelijke inventarisaties in de periode 15 augustus - 30 september en twee/drie nachtelijke inventarisaties in de periode 15 mei - 15 juli onder de juiste omstandigheden. Het onderzoek wordt uitgevoerd volgens de richtlijnen van het Vleermuisprotocol 2017. Wanneer vleermuizen aanwezig zijn dient er ontheffing te worden aangevraagd en een activiteitenplan te worden opgesteld;

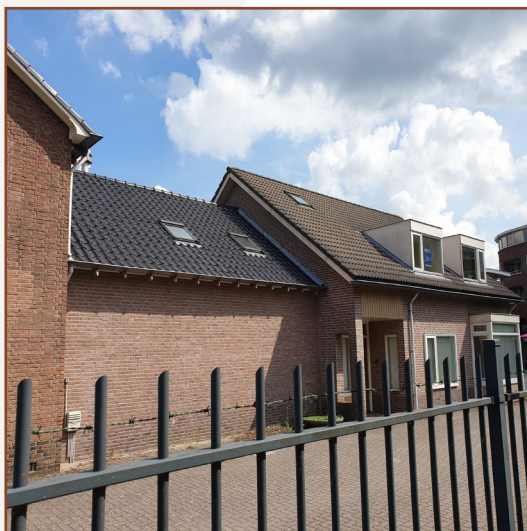
dakbeschot. Er is maximaal 5 cm ruimte beschikbaar. Meerdere pannen zijn opgetild om op sporen en nesten te controleren. Er is geen nestmateriaal, veren of andere sporen aangetroffen. Ook zijn er tijdens het nader onderzoek (gierzwaluw en vleermuis) geen huismussen gezien of gehoord. Met zekerheid is te zeggen dat het pand niet in gebruik is door huismussen als vaste rust- en verblijfplaats.

Afbeelding 9: Het pand bevat weliswaar een pannendak echter is deze na nadere inspectie ongeschikt voor huismussen.

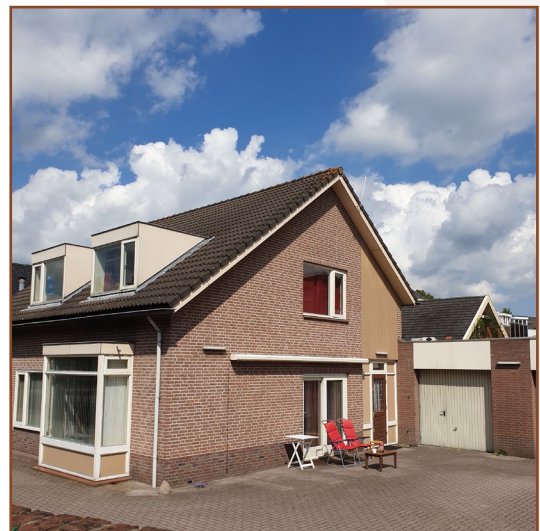
Het pand is door zijn ligging en de overstekende pannen geschikt als vaste rust- en verblijfplaats voor gierzwaluwen. De vogels kunnen door de overstekende nokpannen het dakbeschot betreden en gebruiken als vaste rust- en verblijfplaats. De nesten van gierzwaluwen zijn jaarrond beschermd, het is daarom noodzakelijk om vervolgonderzoek uit te voeren. Het nader onderzoek moet vaststellen of gierzwaluwen daadwerkelijk gebruik maken van het pand. Het naderonderzoek bestaat uit 3 veldbezoeken van 2 uur voor zonsondergang tot zonsondergang tussen 1 juni en 15 juli waarvan minimaal 1 veldbezoek tussen 20 juni en 7 juli.

Afbeelding 10: Door overstekende gevelpannen en de ligging is het pand geschikt voor de gierzwaluw.

- Binnen het plangebied zijn huismussen kort waargenomen. De bebouwing is na nadere inspectie niet geschikt als vaste rust- en verblijfplaats voor huismussen. Sporen van huismussen ontbreken ook. Het plangebied vervult geen functie voor de soort;
- Het plangebied is geschikt als vaste rust- en verblijfplaats voor de gierzwaluw. Om vast te stellen dat de soort daadwerkelijk gebruik maakt van het pand is vervolgonderzoek noodzakelijk.
- Nader onderzoek naar gierzwaluwen bestaat uit drie veldbezoeken van 2 uur voor zonsondergang tot zonsondergang tussen 1 juni en 15 juli waarvan minimaal één veldbezoek tussen 20 juni en 7 juli.

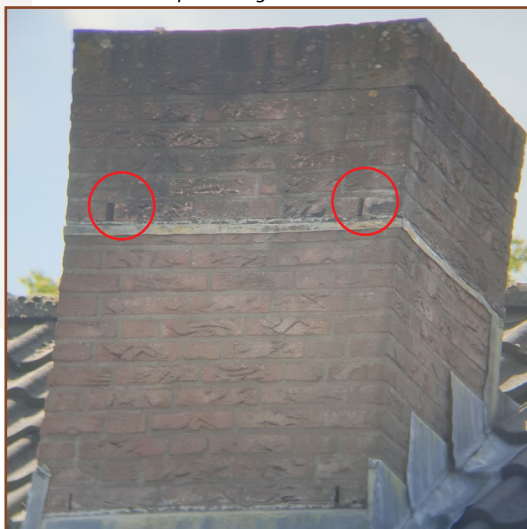
Afbeelding 11: De schoorsteen binnen het plangebied bevat open stootvoegen waardoor vleermuizen de luchtsponw kunnen betreden en kunnen gebruiken als vaste rust- en verblijfplaats.

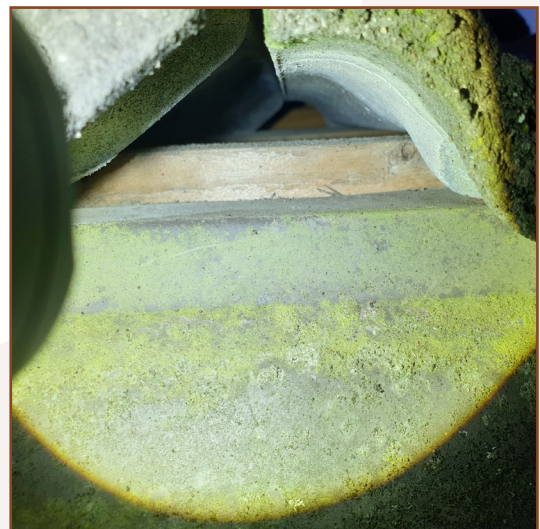
Afbeelding 12: Onder de pannen is niet genoeg ruimte aanwezig voor huismussen ook ontbreken sporen van de soort.

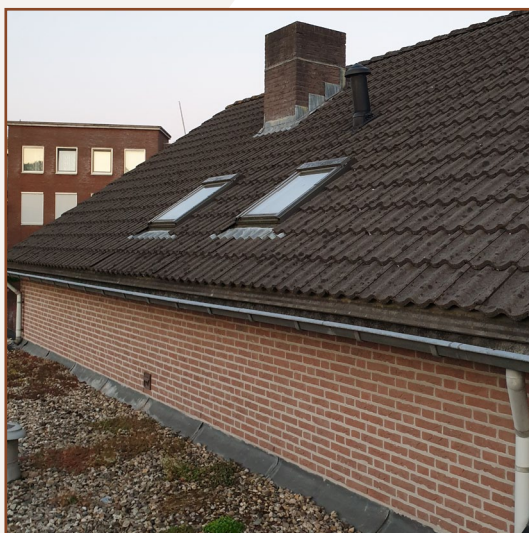
Afbeelding 15: Het achterste deel van het pand is ongeschikt voor huismussen doordat er niet genoeg ruimte aanwezig onder de pannen én de gootsteen te ver van de pannen af ligt.
