### Verkennd bodemonderzoek (NEN 5740)

Schietbaanweg 6 te Epe

Projectnummer: 23063  
Datum: 18 april 2023

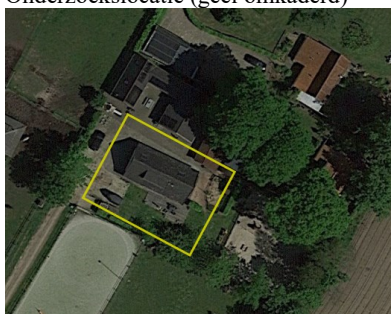
Onderzoekslocatie (geel omkaderd)

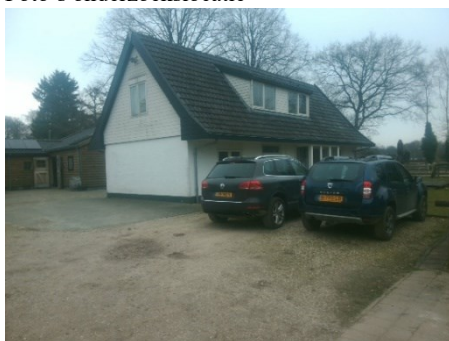
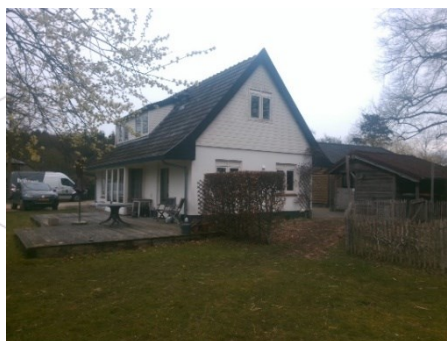
Foto's onderzoekslocatie

De locatie is in gebruik als wonen met erf en tuin.

Het gehele perceel heeft een oppervlakte van 1.155 m<sup>2</sup>. Het te onderzoeken gedeelte heeft een oppervlakte van ca. 600 m<sup>2</sup>.

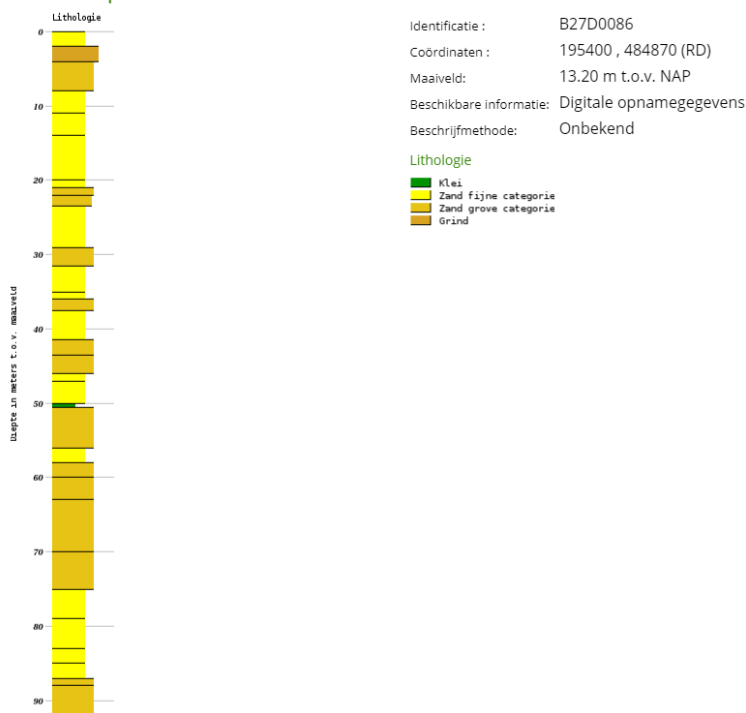
### Boormonsterprofiel

De geohydrologische lithologie op de onderzoekslocatie is volgens DINO loket als volgt:

Het freatisch grondwater bevindt zich op 1,01 m-mv. Volgens de Grondwaterkaart van Nederland is de stromingsrichting globaal in noordoostelijke richting. De onderzoekslocatie bevindt zich niet in een grondwaterbeschermingsgebied.

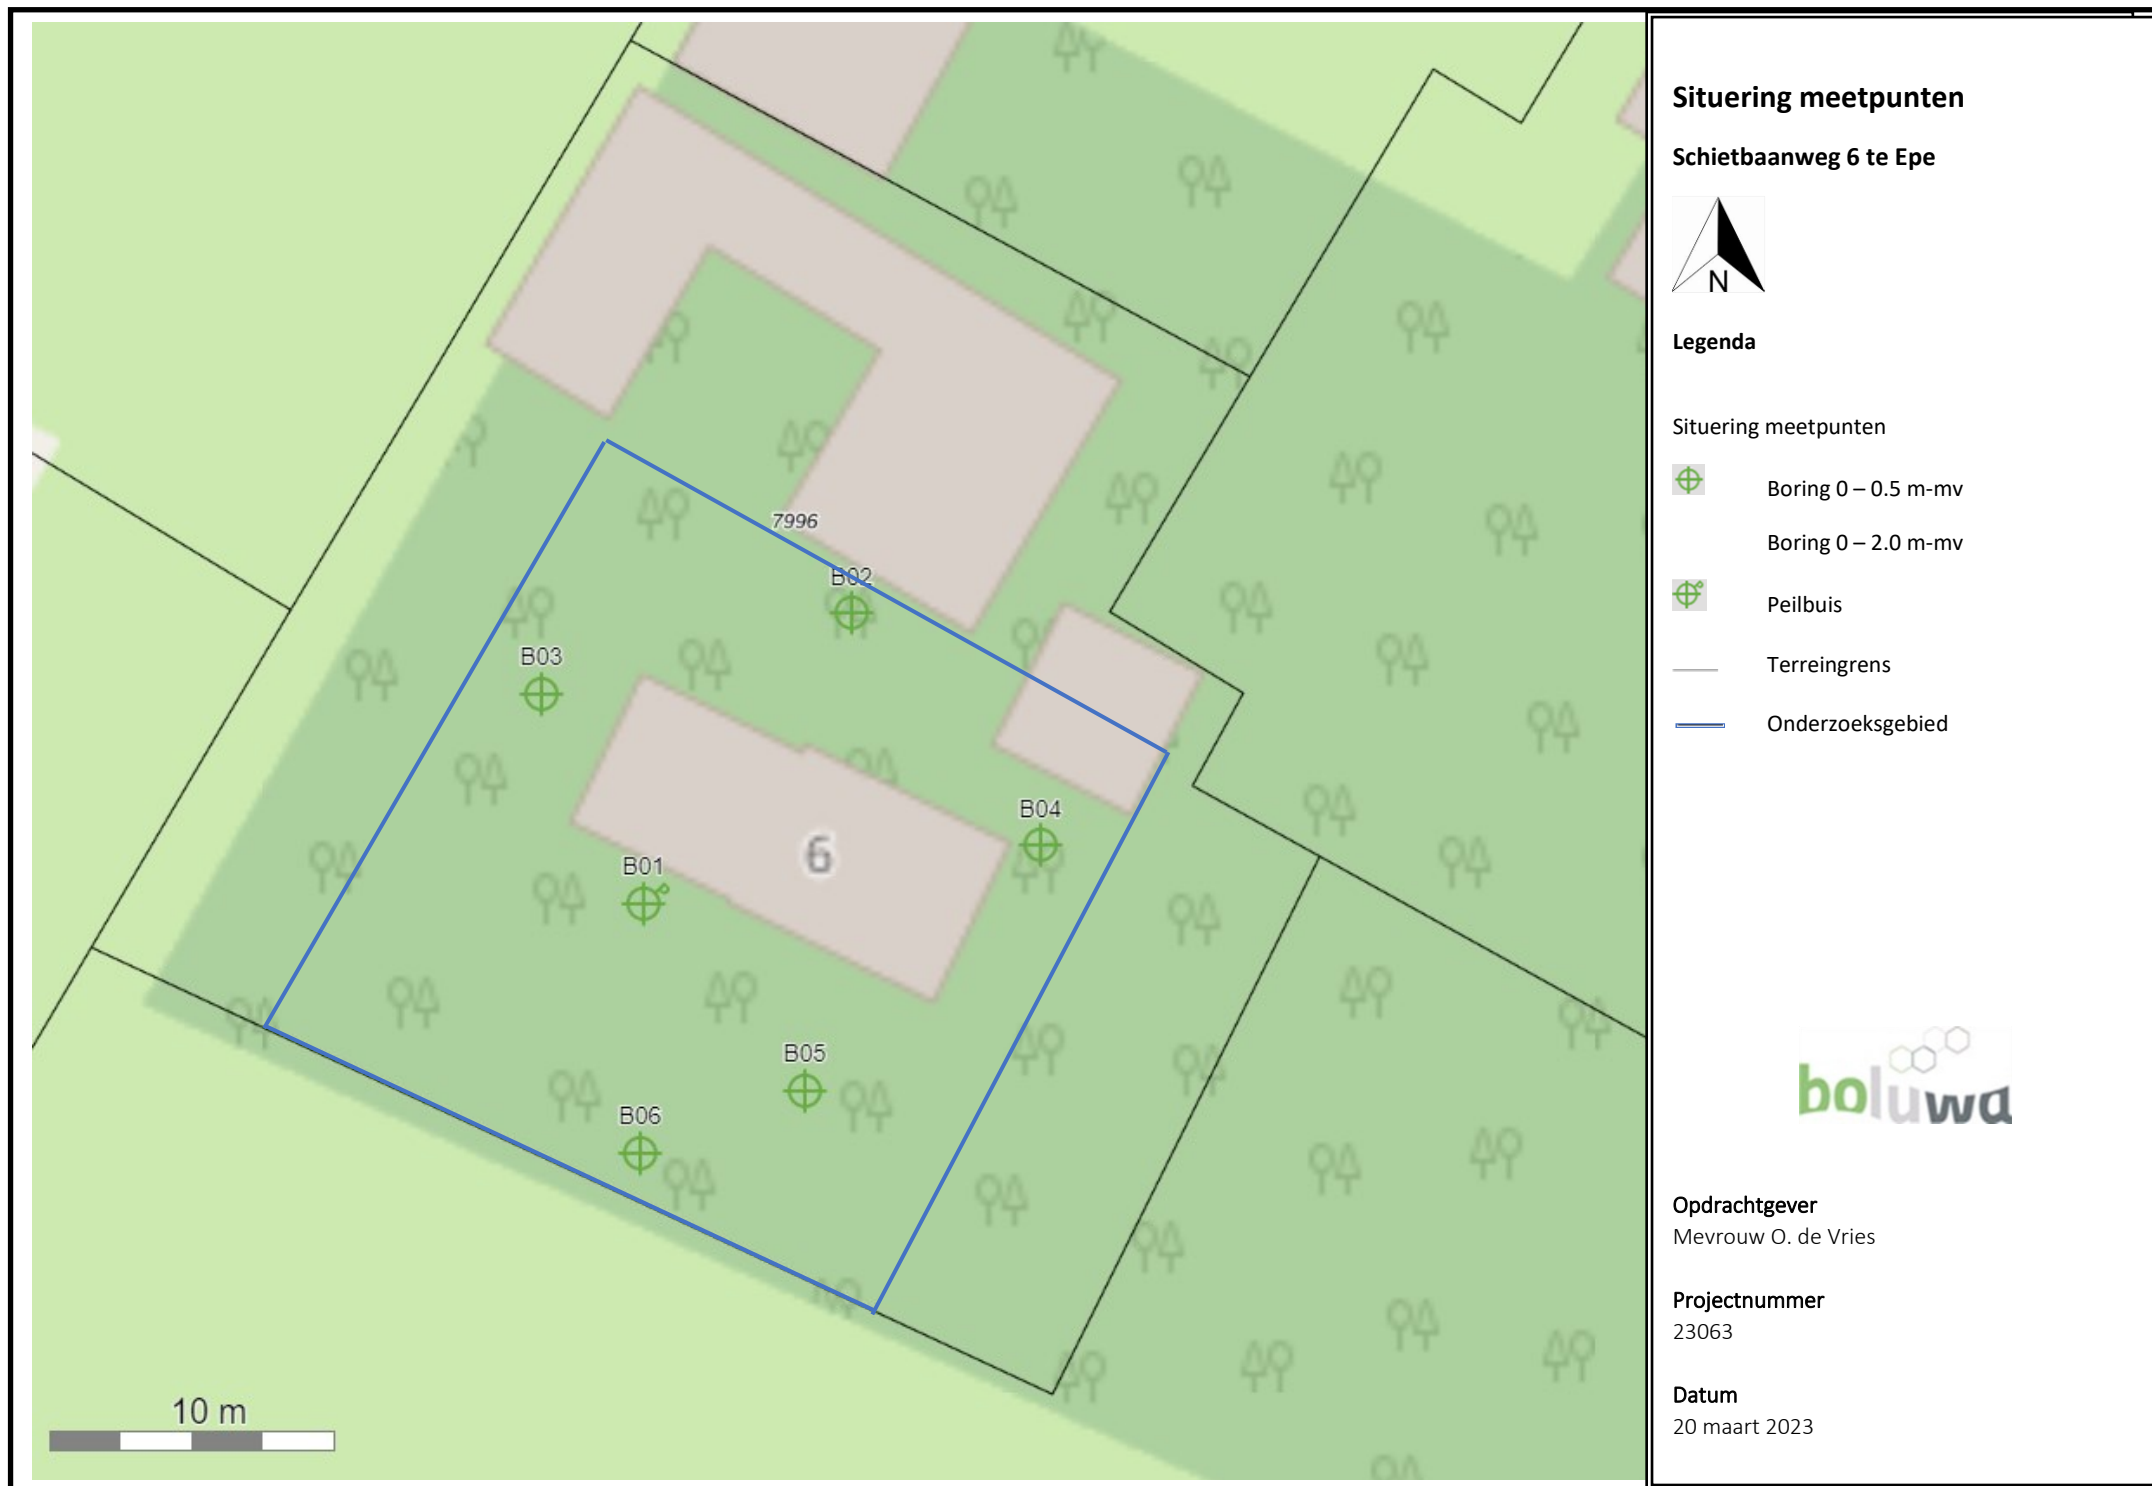
## **Bijlage 2: Situatietekening**

- het verrichten van 6 handboringen variabel van 0 – 2,70 m beneden maaiveld [-m.v.] [zie bijlage 2];
- het zintuiglijk beoordelen van de uit de boringen vrijkomende grond op bodemkundige eigenschappen en op eventueel aanwezige verontreinigingskenmerken;
- het nemen van grondmonsters;
- het plaatsen van 1 peilbuis;
- het doorpompen van de geplaatste peilbuis;
- het nemen van een grondwatermonster uit de doorgepompte peilbuis, minimaal een week na plaatsing.
