# ZORGAPPARTEMENTEN OENE

## cultuurhistorische effectrapportage

gemeente Epe  
November 2013

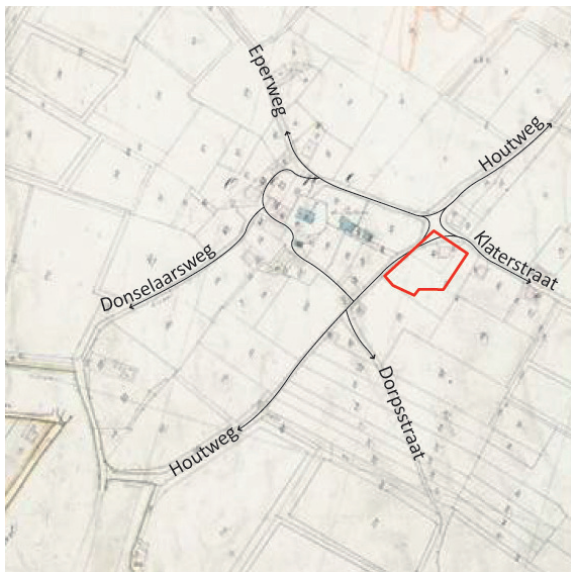
Afb. 5 Kadastrale Minuut 1811-1832 historische kern Oene

Het eerste kaartbeeld dat inzicht geeft in de geschiedenis van de locatie betreft de Kadastrale Minuut 1811 – 1832 (afbeelding 5). Op deze kaart is de historische kern van Oene zichtbaar. Het centrum wordt gevormd door de Nederlands Hervormde Kerk met de pastorie waar de wegen in een radiaal patroon over het omliggende land uitwaaien. De bebouwing concentreert zich in de omgeving van de kerk met pastorie. Verder is er sprake van verspreid gelegen bebouwing langs de uitvalswegen. Op een detailfragment van de Kadastrale Minuut 1811 – 1832 (afbeelding 6) is het grondgebruik zichtbaar. De grond is overwegend in gebruik als bouwland met een enkel weiland en stroken met opgaande bomen. Op de locatie staat een huis met erf gericht op een pleinvormige splitsing van wegen. Verder is de locatie in gebruik als bouwland en behoort een deel van de splitsing ook tot het plangebied.

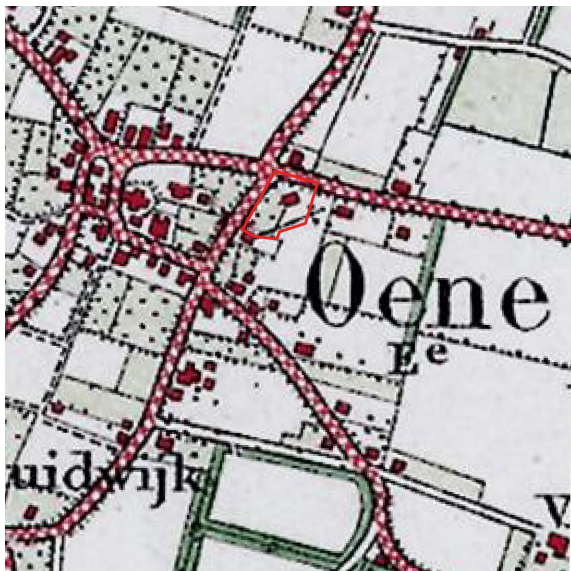
Afb. 7 Topografisch Militaire Kaart 1915

Op een TMK (Topografisch Militaire Kaart) uit 1915 lijkt de pleinvormige ruimte verdwenen (afbeelding 7). De verbijzondering in de wegenstructuur heeft plaatsgemaakt voor een meer rechtlijnige kruising. Langs de uitvalswegen is verspreid gelegen bebouwing ontstaan. Het grondgebruik is overwegend bouwland en in de nabijheid van de bebouwing is grasland met boomgaarden aanwezig. De uitvalswegen worden begeleid met opgaande beplanting en de erven worden over het algemeen omgeven met opgaande haagbeplanting. Dit groene karakter is te zien op de historische foto uit ca. 1934 (afbeelding 8). Aan de rechterzijde is bovendien de boerderij zichtbaar die op de locatie van de voormalige Rabobank ligt.

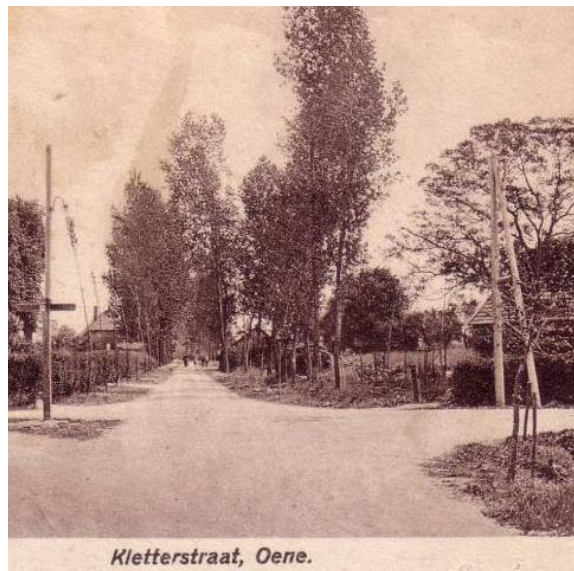
Afb. 8 Historische foto 'Kletterstraat Oene' uit ca. 1934.  
Rechts is de locatie zichtbaar

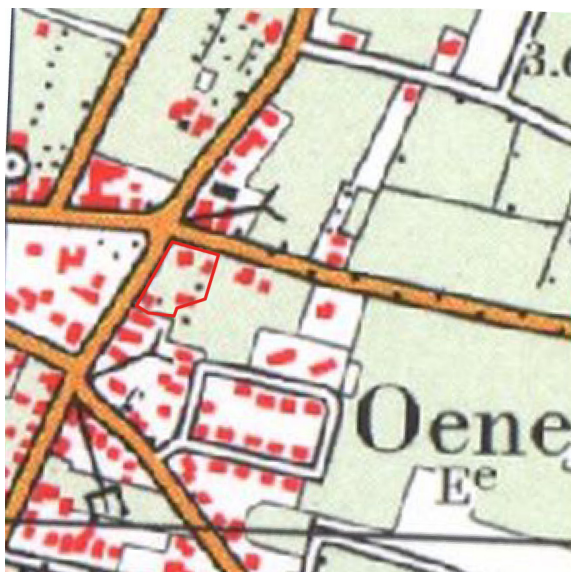
Afb. 9 Topografische kaart 1976

Lang tijd heeft de bebouwing van Oene zich langs de uitvalswegen ontwikkeld. Vanaf de jaren '70 van de 20<sup>e</sup> eeuw hebben zich de eerste meer projectmatige uitbreidingen voorgedaan (afbeelding 9). Het betreft ondermeer een kleinschalig woongebied met vrijstaande, twee-onder-een-kap en rijen woningen aan de Beukenhaag e.o. Verder heeft er verdichting plaatsgevonden langs de uitvalswegen. Ook op de locatie is meer bebouwing ontstaan. Het betreft hoogstwaarschijnlijk bijgebouwen. Of de oorspronkelijke boerderij nog aanwezig is, is niet met zekerheid te zeggen. Het lijkt of de bebouwing minder gericht is op de kruising.

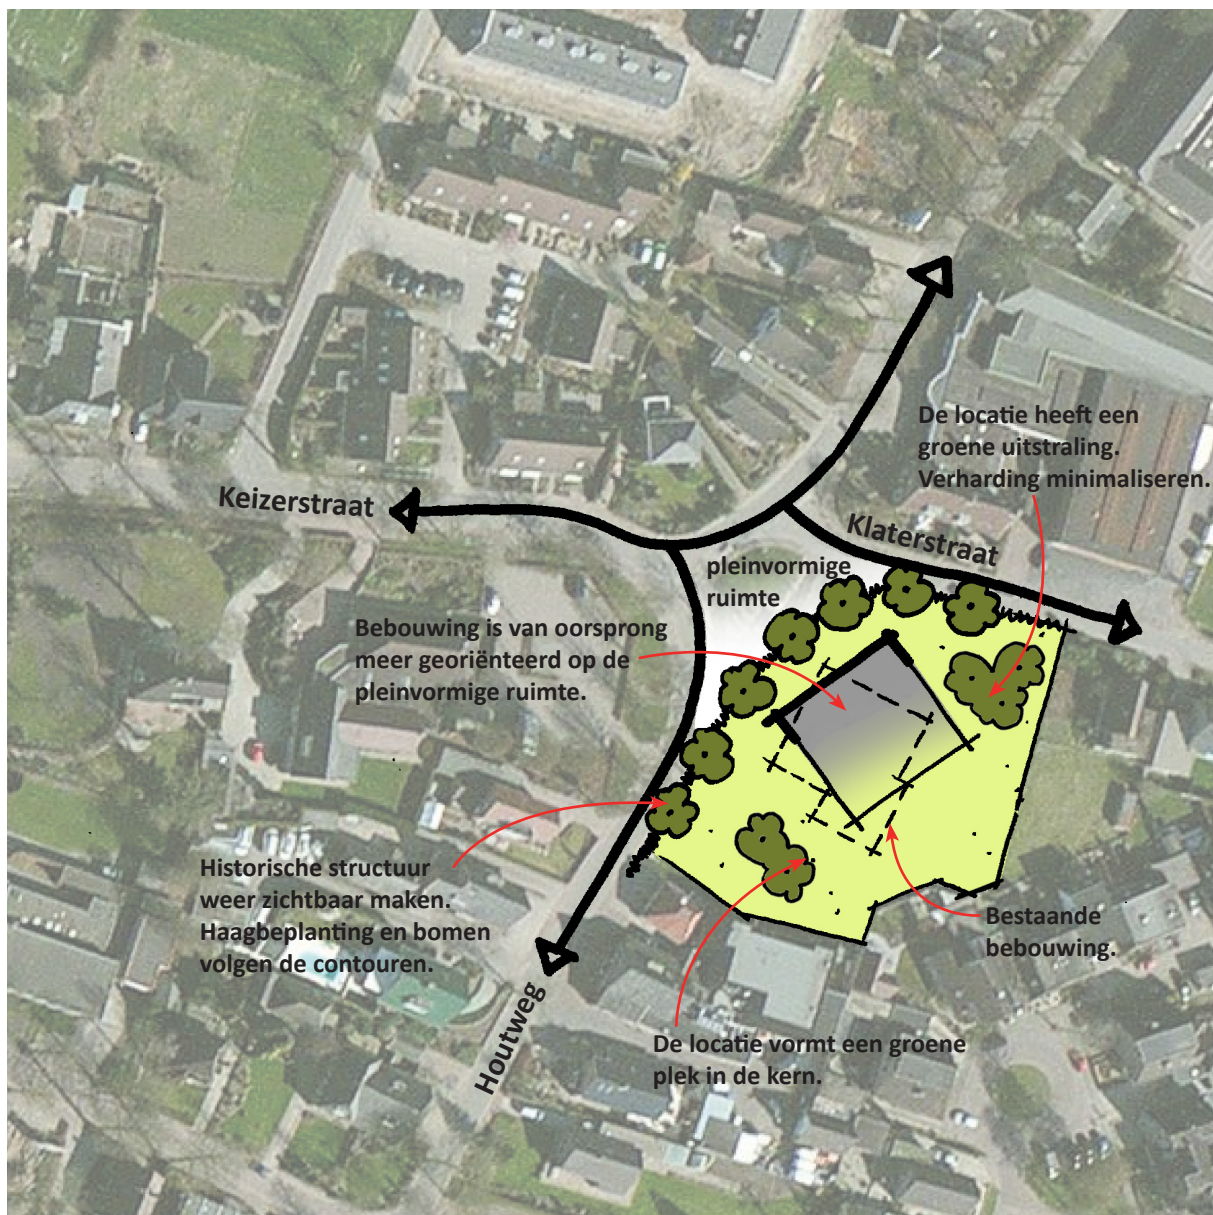
Afb. 11 Cultuurhistorische analyse

In de analyse staat een vergelijking centraal tussen het verleden en de huidige situatie (afbeelding 11). Uit de cultuurhistorische kaartanalyse blijkt dat de locatie een lange bebouwingsgeschiedenis kent. In de 19<sup>e</sup> eeuw is sprake van een boerderij met een oriëntatie op de pleinvormige ruimte. Deze bebouwing maakt in de jaren '90 van de 20<sup>e</sup> eeuw plaats voor de huidige bebouwing van de Rabobank. Deze bebouwing kent een andere oriëntatie en is meer naar achter geplaatst.

De splitsing Houtweg – Klaterstraat kent begin 19<sup>e</sup> eeuw een opvallende pleinvorm, waarbij de locatie een afgeronde hoek heeft. Deze pleinvorm van de splitsing lijkt begin 20<sup>e</sup> eeuw verdwenen door het rechte trekken van de wegen. In de huidige situatie is sprake van een bochtige aansluiting van de Houtweg aan de kruising, hoogstwaarschijnlijk aangebracht als verkeersremmende maatregel.
