**Verkennd bodemonderzoek**

Smutsstraat e.o.

Vaassen

23-2100-R01AvH

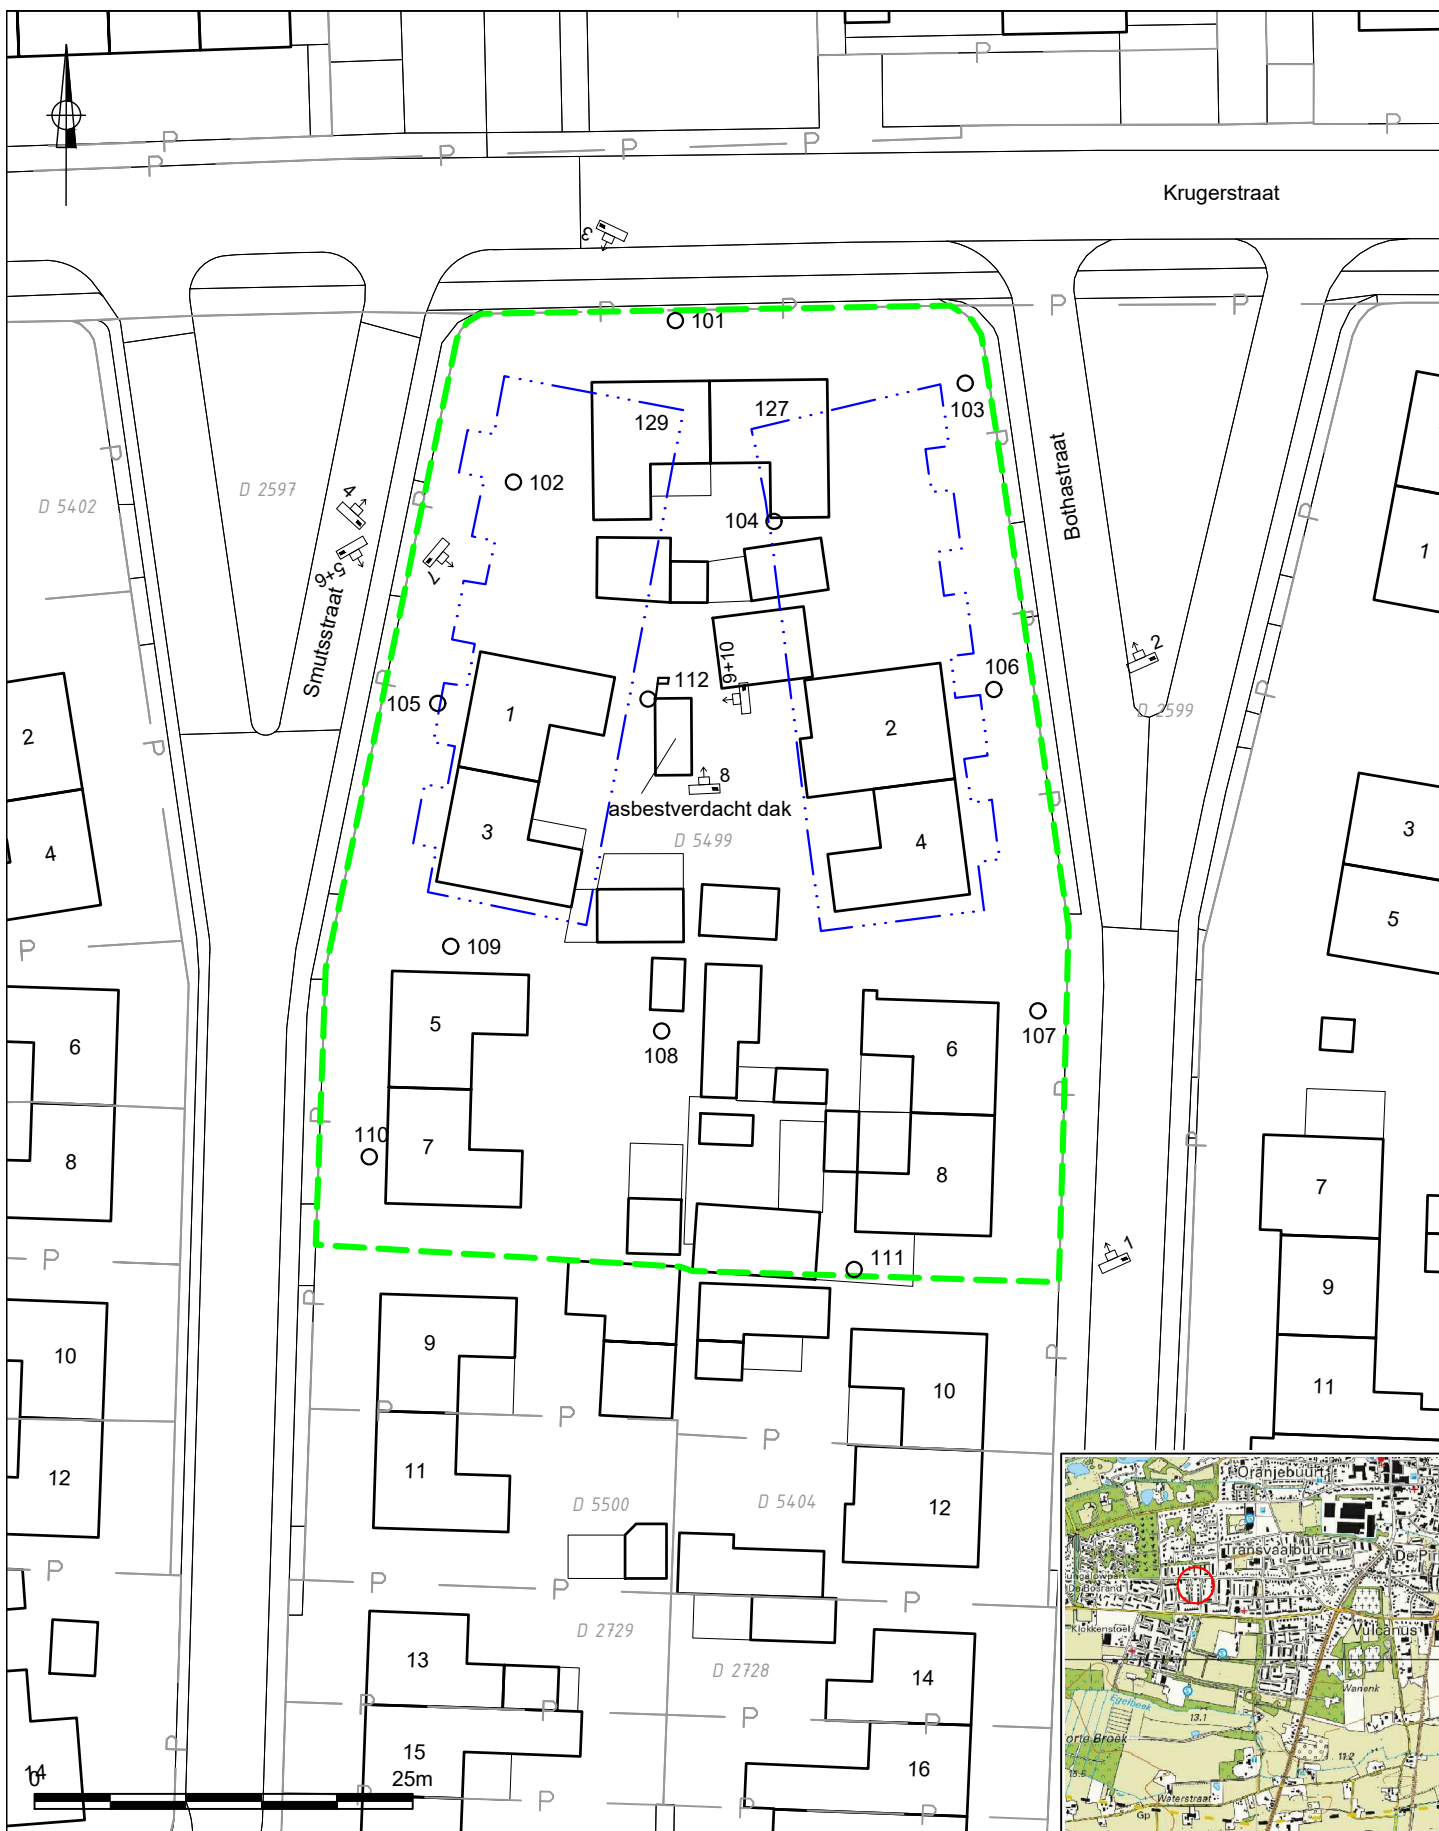
Positie boringen en peilbuis

Op 17 april 2023 zijn in totaal 12 boringen (boringen 101 t/m 112) geplaatst, in diepte variërend van 1,0 – 4,0 m-mv. Boring 112, centraal op het terrein, is afgewerkt met een peilbuis ten behoeve van het grondwateronderzoek. De situering van de boringen en de peilbuis en enkele overzichtsfoto's zijn weergegeven in bijlage 1.2 en 1.3.

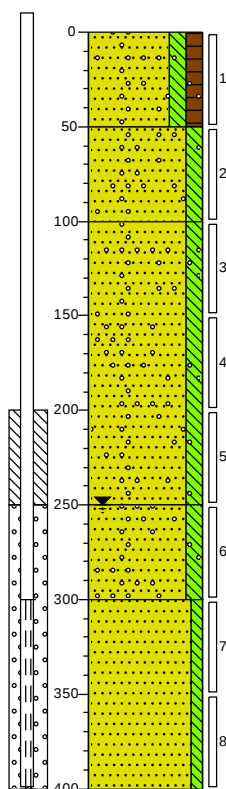
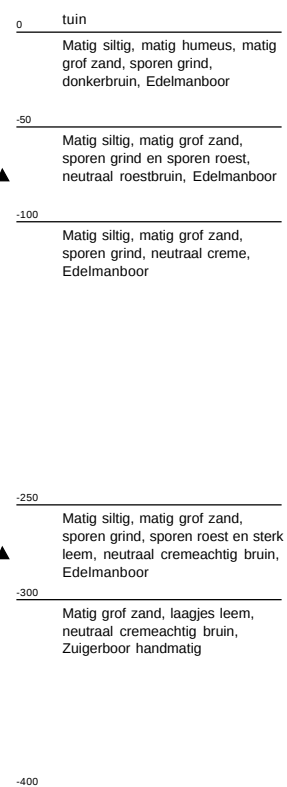
**Boring: 112**

De bodem op de locatie bestaat uit zand tot de maximale boordiepte. Er zijn geen zintuiglijke waarnemingen gedaan die kunnen duiden op de aanwezigheid van bodemverontreiniging. In en op de bodem is geen asbestverdacht (plaat)materiaal waargenomen; onder asbestverdacht (plaat)materiaal wordt materiaal verstaan dat op basis van voorkennis en/of een visuele beoordeling een hoeveelheid asbest zou kunnen bevatten. Op verschillende diepten zijn sporen roest aan de grond waargenomen, wat kan duiden op

verhoogde gehalten aan arseen. Het grondwater bevond zich tijdens het veldwerk op een diepte van 2,5 m-mv.

Datum plaatsing: 17-4-2023  
Boormeester: Mike Dahles  
GWS (cm-mv): 250

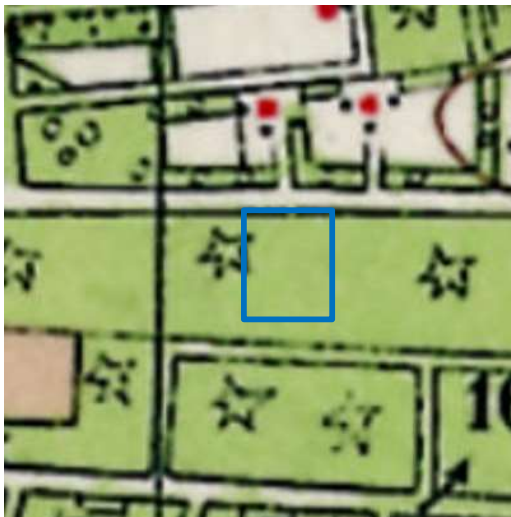
Tot 1956:

| Overige informatie vooronderzoek | |
|---|---|
| Kaartmateriaal | <ul style="list-style-type: none"><li>BAG-viewer: De woningen dateren uit 1951.</li><li>Topotijdreis: Op de kaarten is tot 1956 bos aangegeven. Vanaf 1957 is de huidige situatie zichtbaar. Voor zover te herleiden zijn er geen kassen, boomgaarden of sloten aanwezig geweest op de onderzoekslocatie.</li><li>Explosieven: Volgens de ruimingskaart van Beobom zijn in de directe omgeving van de onderzoekslocatie geen mijnenvelden, ruimingen of luchtaanvallen geweest. De locatie is vooralsnog onverdacht voor de aanwezigheid van niet-gesprongen conventionele explosieven.</li><li>Grondwaterbeschermingsgebied: De locatie is niet gelegen in een grondwaterbeschermingsgebied (website provincie Gelderland)</li></ul> |
