**Verkennend bodemonderzoek** in combinatie  
met een **verkennend asbestonderzoek** op de  
locatie aan de Buitenbrinkweg 77 te Ermelo

*Projectnummer:* 150243/jk/sh  
*Datum:* 17 maart 2016

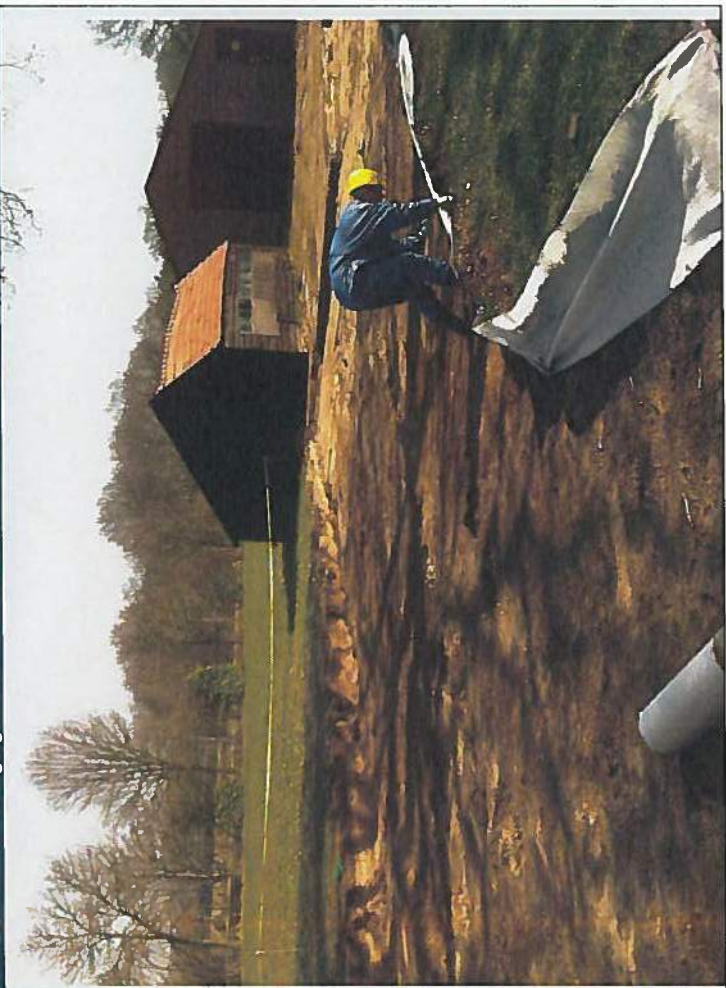
| Foto 1 restverontreiniging MPA0220-01 | Foto 2 restverontreiniging MPA0220-01 |

Op de het aangrenzende perceel, Ermelo, sectie I, nr. 6217 is onder een duurzame verharding een asbestverontreiniging achtergebleven. Ook is op het perceel na de sanering een restverontreiniging achtergebleven, als gevolg van een fysiek obstakel (boom), waarbij de contactmogelijkheden zijn weggenomen, door middel van een scheidingsdoek. De verantwoordelijkheid voor het in stand houden van de duurzame verharding ligt bij de eigenaar van het terrein. Bij eventuele toekomstige werkzaamheden op deze plaats, zoals bijvoorbeeld het vervangen van de verharding en/of graafwerkzaamheden, moeten er passende maatregelen worden getroffen om blootstelling aan het asbest tegen te gaan.
