## Verkennd bodemonderzoek en asbest in bodem- en puinonderzoek

Adres: Rodeschuurderwegje 36  
Postcode, Plaats: 3853 LS Ermelo

Projectnummer: **1724006**  
Versie: **01**  
Revisiestatus: Definitief

Rapportagedatum: 21 februari 2017  
Autorisatiedatum: 21 februari 2017

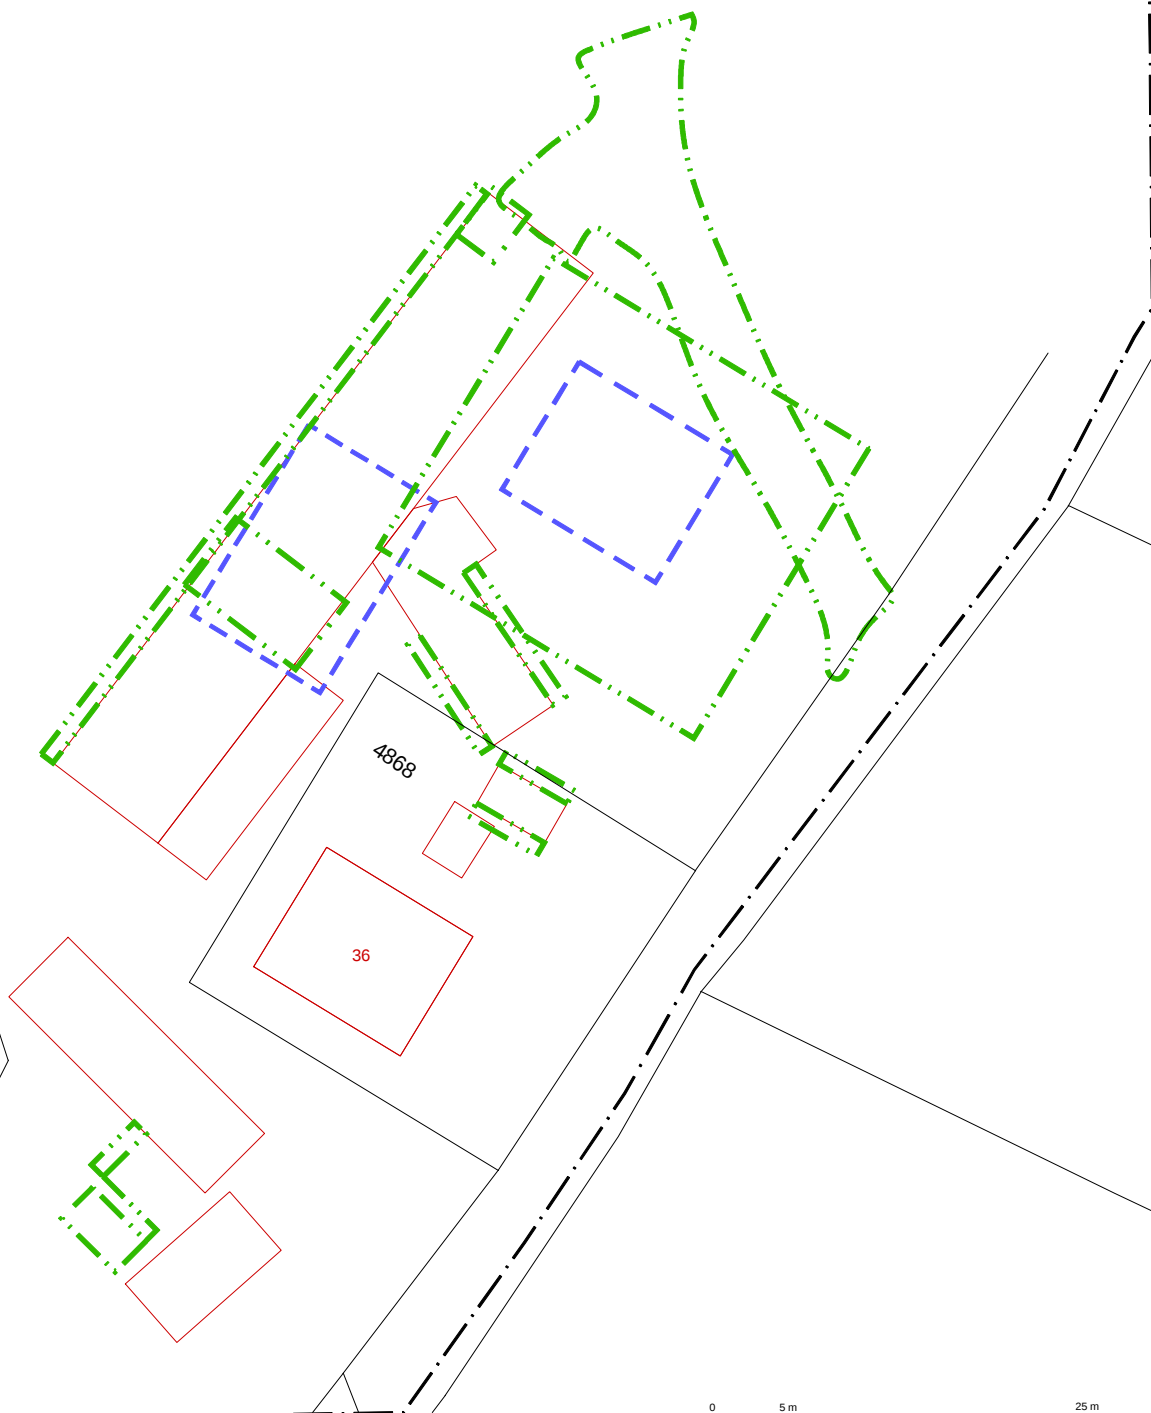
| BIJLAGE 1 | |

- perceelsgrens
- - - geografisch besluitvormingsgebied: een bouwkaavel
- · - onderzoekslocatie vooronderzoek
- · · onderzoekslocatie bodemonderzoek

Kadastrale gemeente ERMELO  
 Sectie I  
 Perceel 4868  
 Schaal 1 : 500
