## Verkennd bodemonderzoek en asbest in bodemonderzoek

Adres: Rodeschuurderwegje 15  
Postcode, Plaats: 3853 LR Ermelo

Projectnummer: **1825051**  
Versie: **01**  
Revisiestatus: Definitief

Rapportagedatum: 1 juni 2018  
Autorisatiedatum: 4 juni 2018

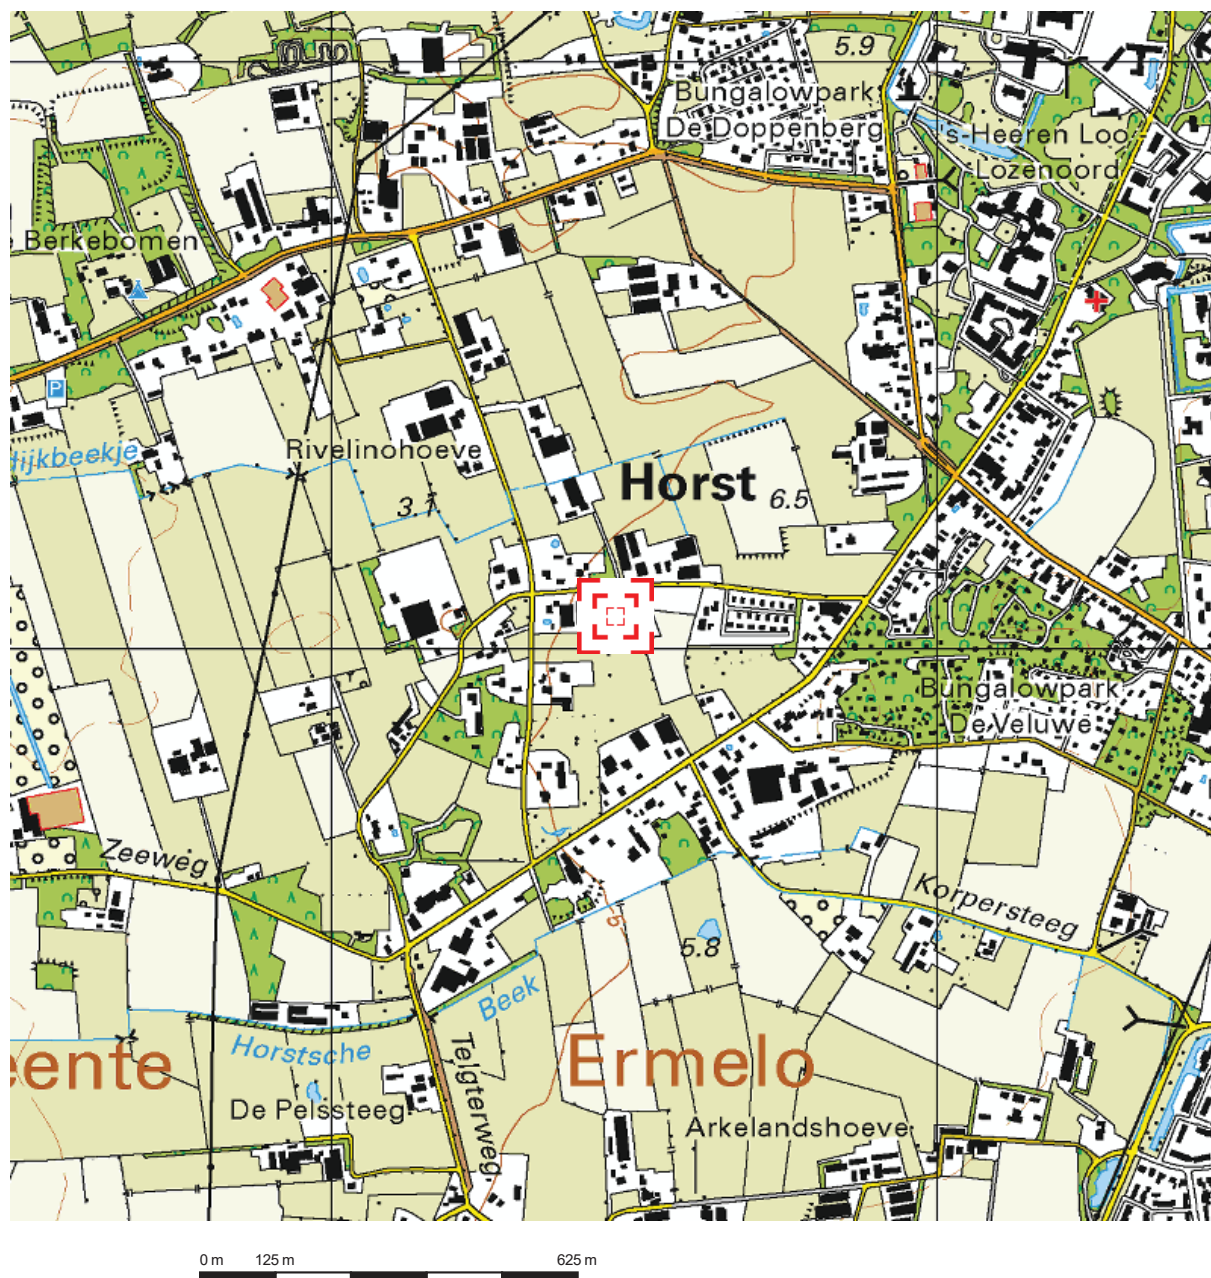
| | | | <b>BIJLAGE 1</b> |

Hier bevindt zich Kadastraal object ERMELO I 4702  
Rodeschuurderwegje 15, 3853 LR ERMELO  
CC-BY Kadaster.
