## Verkennend en aanvullend bodemonderzoek

Adres: Telgterweg 309  
Postcode, Plaats: 3853 NK Ermelo

Projectnummer: **1623146**  
Versie: **01**  
Revisiestatus: Definitief

Uitvoering conform: NEN 5740

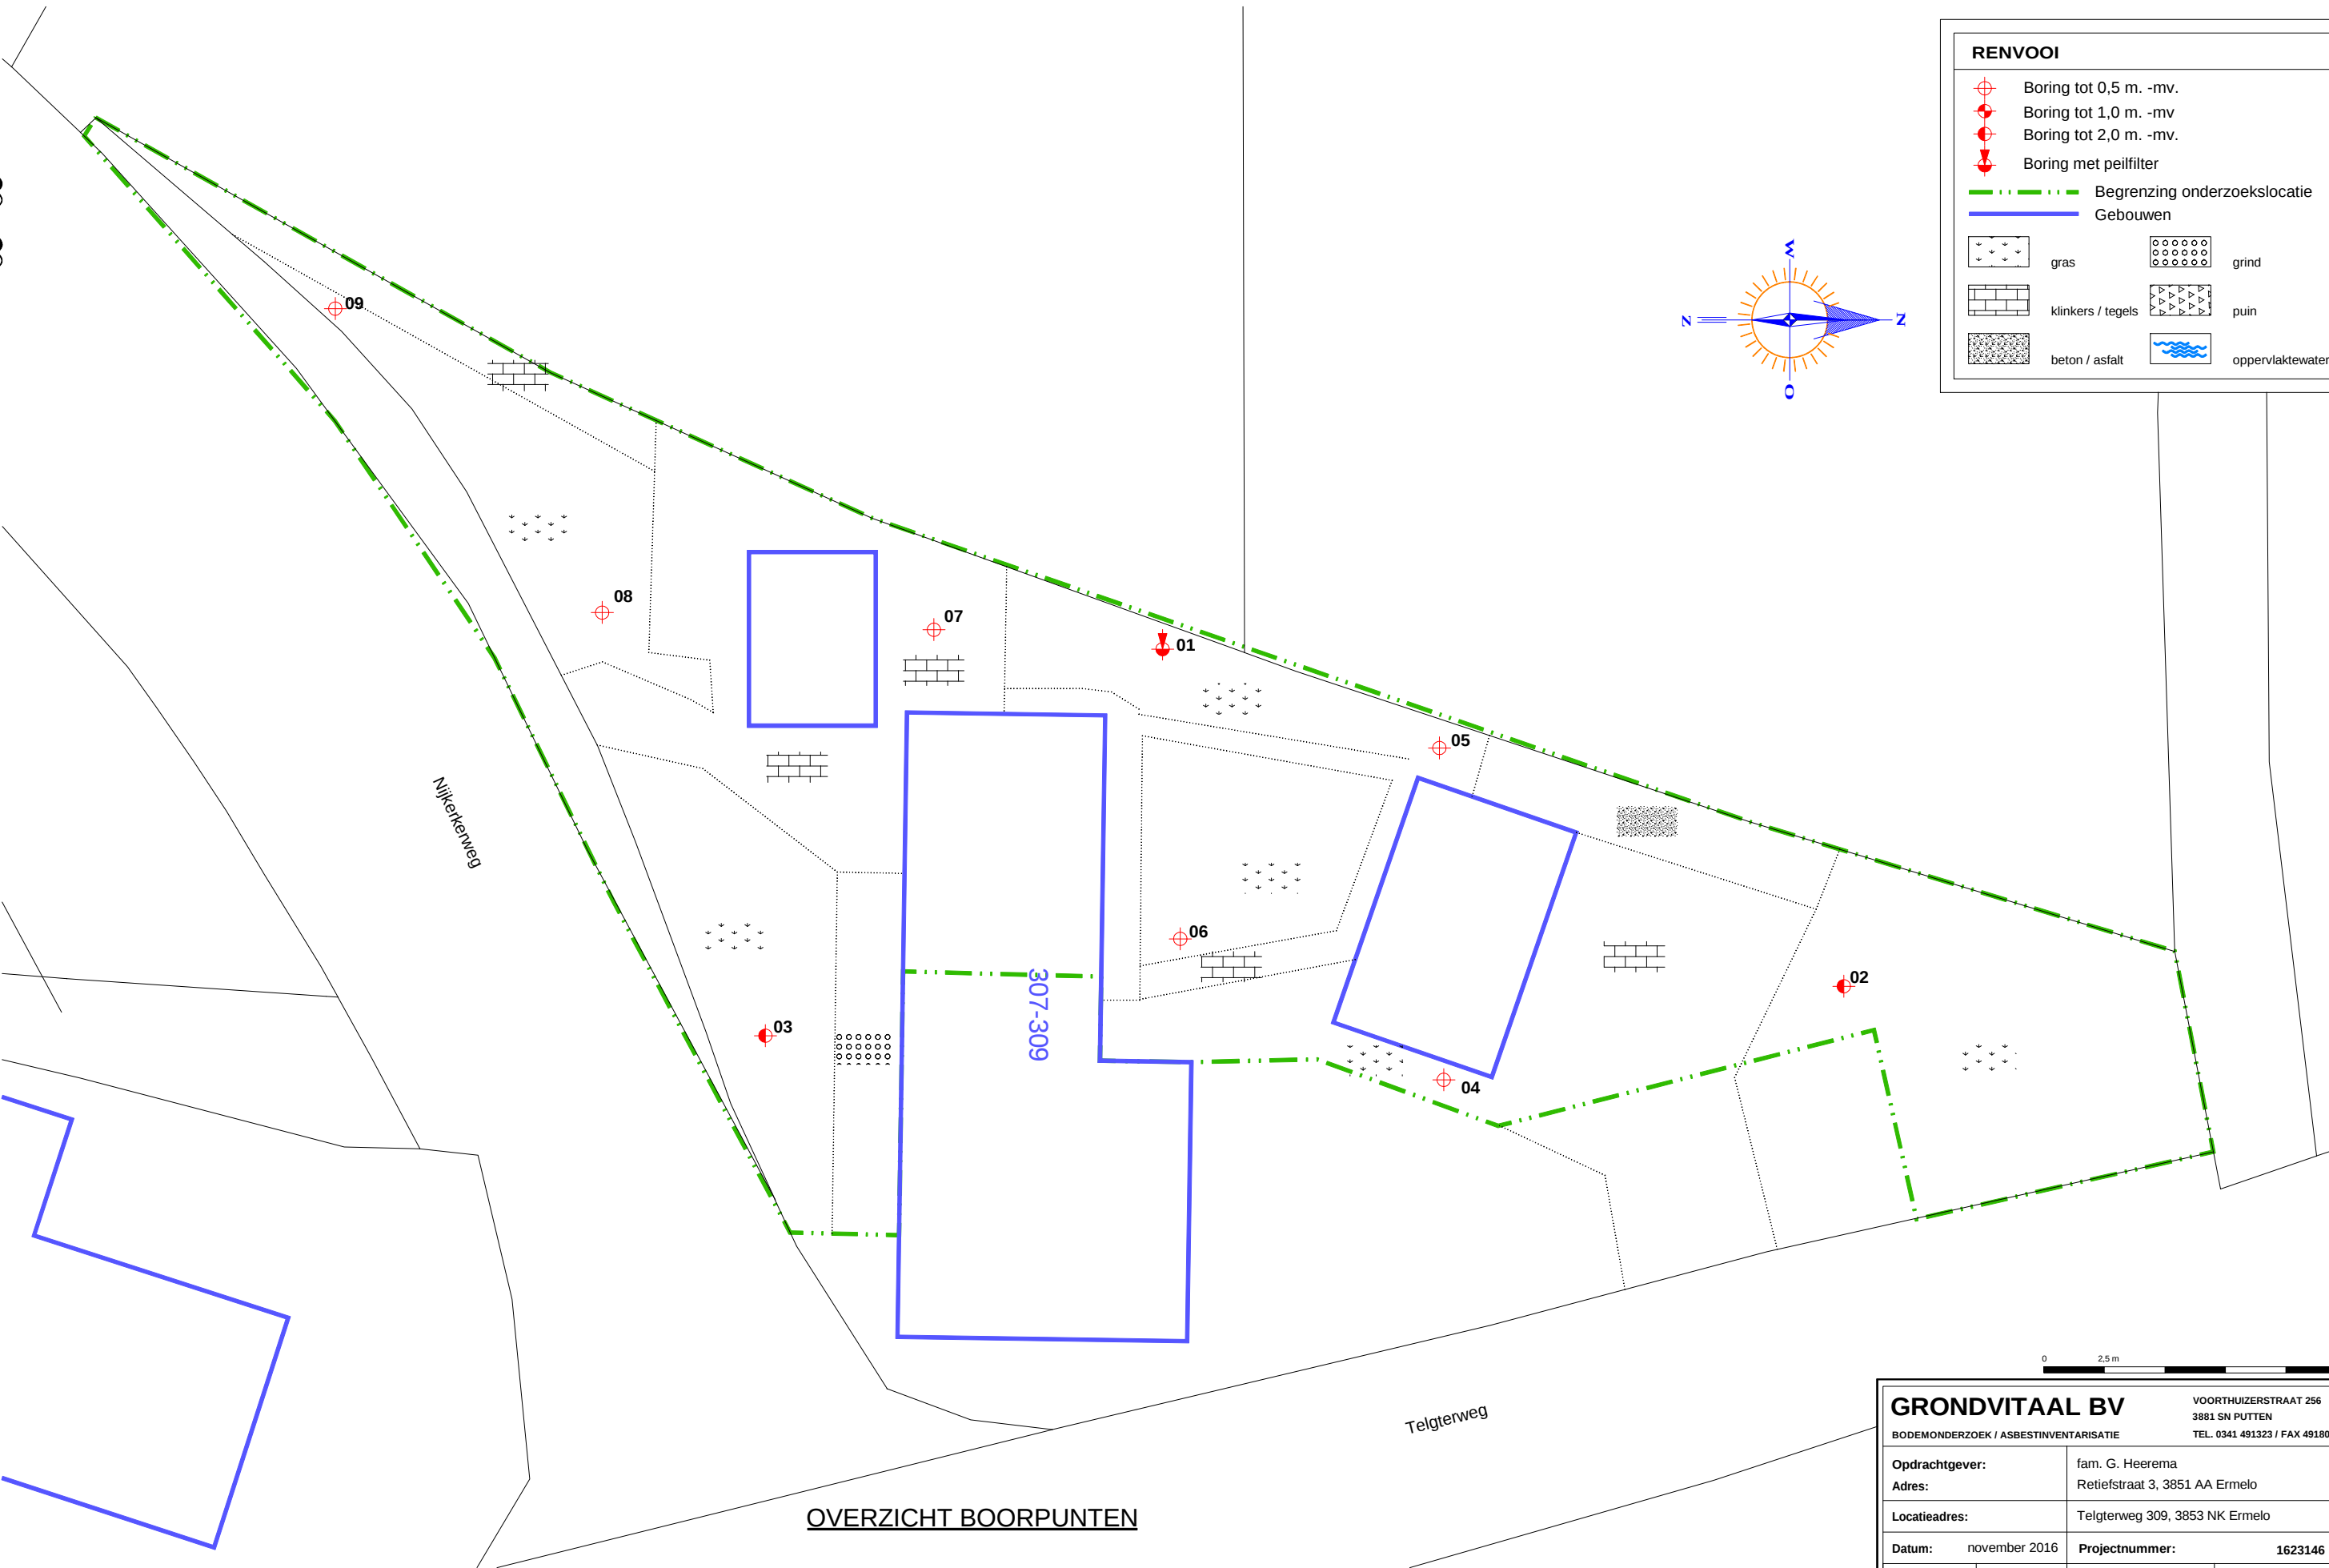
OVERZICHT BOORPUNTEN

Verdeeld over de onderzoekslocatie zijn in totaal **9** handboringen uitgevoerd (zie bijlage 1 voor boorpuntenoverzicht).

Voor een overzicht van de boorpunten wordt verwezen naar bijlage 1.

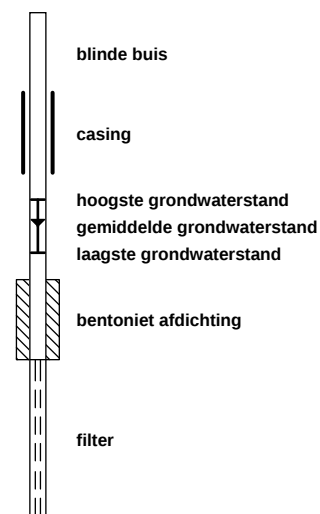
**Boring: 01**

De bodemprofielen zijn weergegeven in bijlage 2.

Ter plaatse van de uitgevoerde grondboringen is vanaf het maaiveld tot 3,0 m. beneden het maaiveld overwegend matig fijn, zwak siltig zand aangetroffen in kleuren variërend van donkerbruin (bovengrond tot 0,5 m.) tot lichtgrijs (ondergrond vanaf 0,5 m. en dieper).
