**Rapportage asbestinventarisatie  
conform certificatieschema asbestinventarisatie en asbestverwijdering**

**Projectnummer: AS24132**

**Een viertal (aaneengeschakelde) pluimveeschuren aan de  
Garderenseweg 60 te Ermelo**

RAPPORTNUMMER: RAS24132\_Asbest\_V1

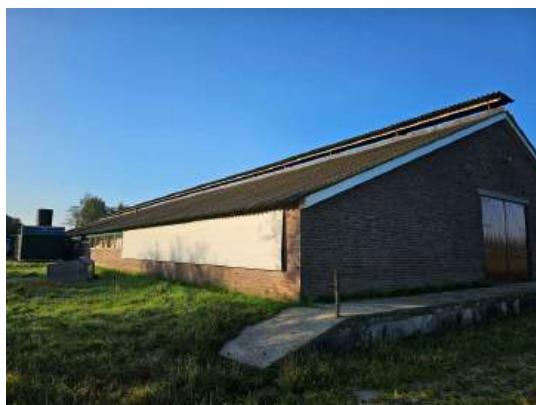
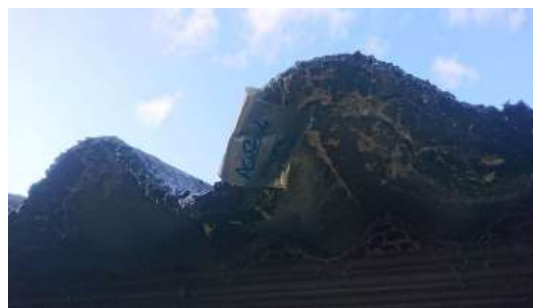
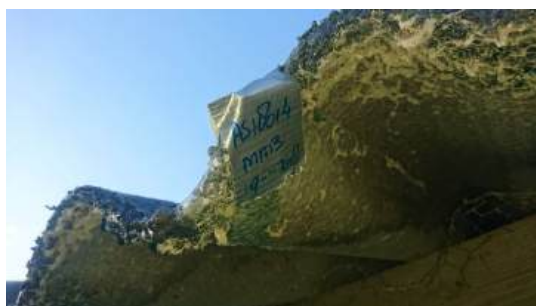
| Toepassing 1: AC golfplaten (dak) | | | |

| Toepassing 1: AC golfplaten (dak) | | | |
|---|---|---|---|
| Locatie | Gebouw A | Verdieping | dak |
| Monstercode | MM2, MM3 | Soort materiaal | golfplaat |
| Asbesthoudend | ja | Asbestsoort | Chrysotiel; Chrysotiel |
| Analysecertificaat | 734120 | Percentage | 10-15%; 10-15% |
| Hechtgebondenheid | hechtgebonden | Beschadiging | licht |
| Graad van verwerking | licht | Omgevingskenmerken | buitensituatie |
| Hoeveelheid | 1535 m <sup>2</sup> | Bevestiging | geschroefd |
| Bereikbaarheid | goed | Risicoklasse | 2 buitensanering |

| Opmerkingen | Het dak is voorzien van een verhoogde nok van golfplaten. Onder de verhoogde nok zijn bovenstukken aanwezig.<br>De analyseresultaten uit de voorgaande asbestinventarisatie van 2018 (AS18014) zijn gebruikt voor rapportage en toetsing van deze asbesthoudende toepassing. |

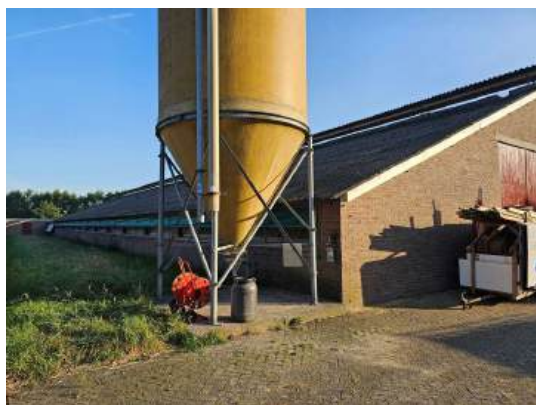
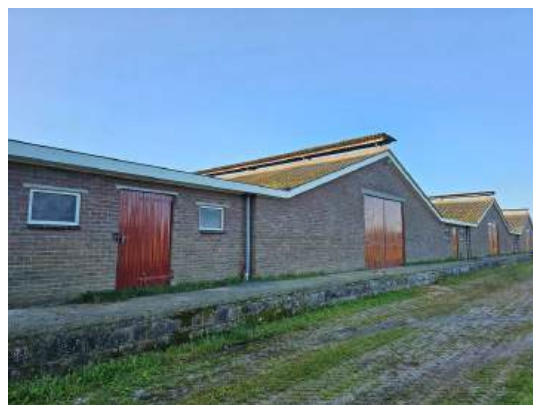
| Toepassing 2: AC golfplaten (dak) | | | |

| Toepassing 2: AC golfplaten (dak) | | | |
|---|---|---|---|
| Locatie | Gebouw B | Verdieping | dak |
| Monstercode | hetzelfde als MM2/ MM3 | Soort materiaal | golfplaat |
| Asbesthoudend | ja | Asbestsoort | Chrysotiel |
| Analysecertificaat | 734120 | Percentage | 10-15% |
| Hechtgebondenheid | hechtgebonden | Beschadiging | licht |
| Graad van verwerking | licht | Omgevingskenmerken | buitensituatie |
| Hoeveelheid | 1260 m <sup>2</sup> | Bevestiging | geschroefd |
| Bereikbaarheid | goed | Risicoklasse | 2 buitensanering |

| Opmerkingen | Het dak is voorzien van een verhoogde nok van golfplaten. Onder de verhoogde nok zijn bovenstukken aanwezig.<br>De analyseresultaten uit de voorgaande asbestinventarisatie van 2018 (AS18014) zijn gebruikt voor rapportage en toetsing van deze asbesthoudende toepassing. |

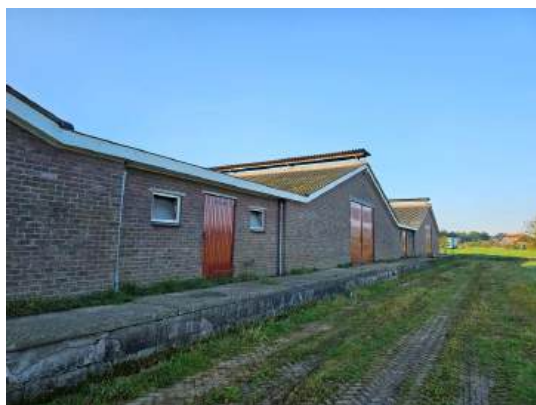
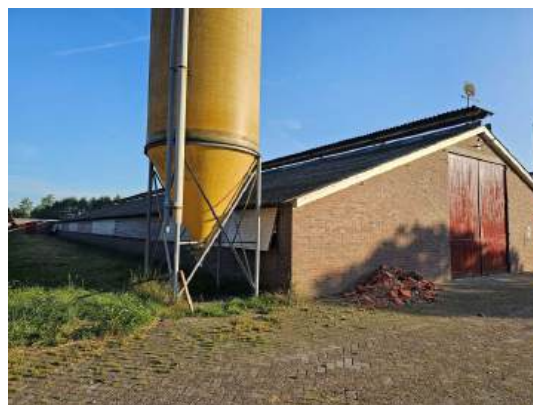
| Toepassing 3: AC golfplaten (dak) | | | |

| Toepassing 3: AC golfplaten (dak) | | | |
|---|---|---|---|
| Locatie | Gebouw C | Verdieping | dak |
| Monstercode | hetzelfde als MM2/ MM3 | Soort materiaal | golfplaat |
| Asbesthoudend | ja | Asbestsoort | Chrysotiel |
| Analysecertificaat | 734120 | Percentage | 10-15% |
| Hechtgebondenheid | hechtgebonden | Beschadiging | licht |
| Graad van verwerking | licht | Omgevingskenmerken | buitensituatie |
| Hoeveelheid | 1260 m <sup>2</sup> | Bevestiging | geschroefd |
| Bereikbaarheid | goed | Risicoklasse | 2 buitensanering |

| Opmerkingen | Het dak is voorzien van een verhoogde nok van golfplaten. Onder de verhoogde nok zijn bovenstukken aanwezig.<br>De analyseresultaten uit de voorgaande asbestinventarisatie van 2018 (AS18014) zijn gebruikt voor rapportage en toetsing van deze asbesthoudende toepassing. |

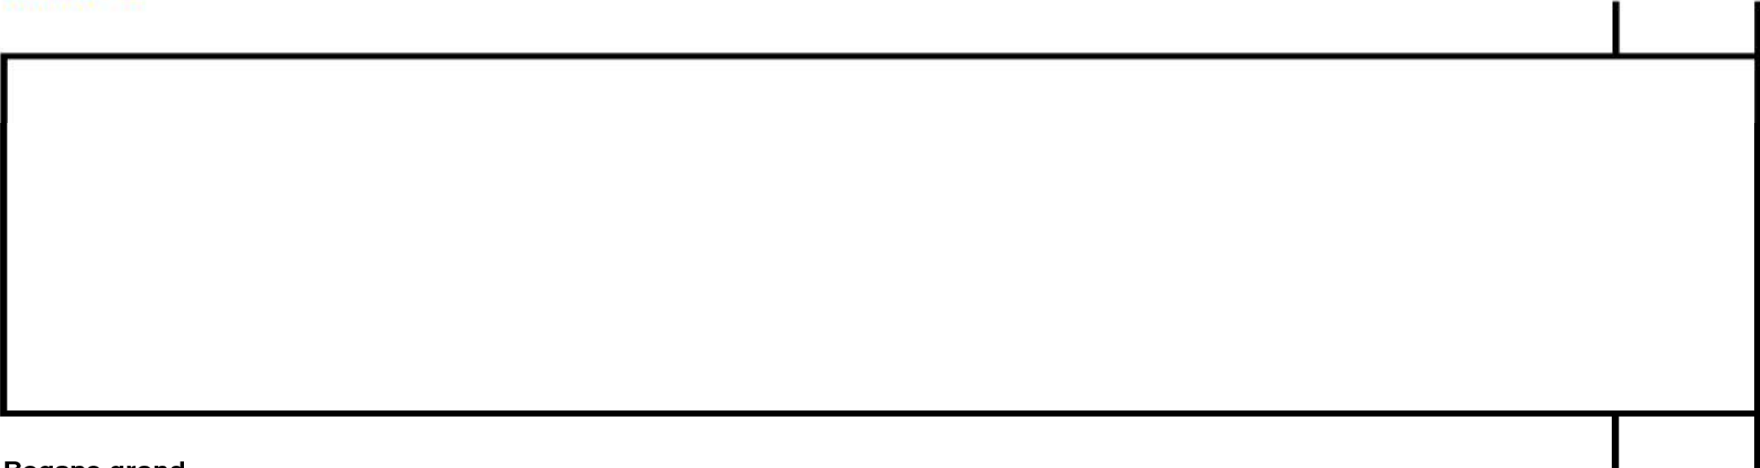
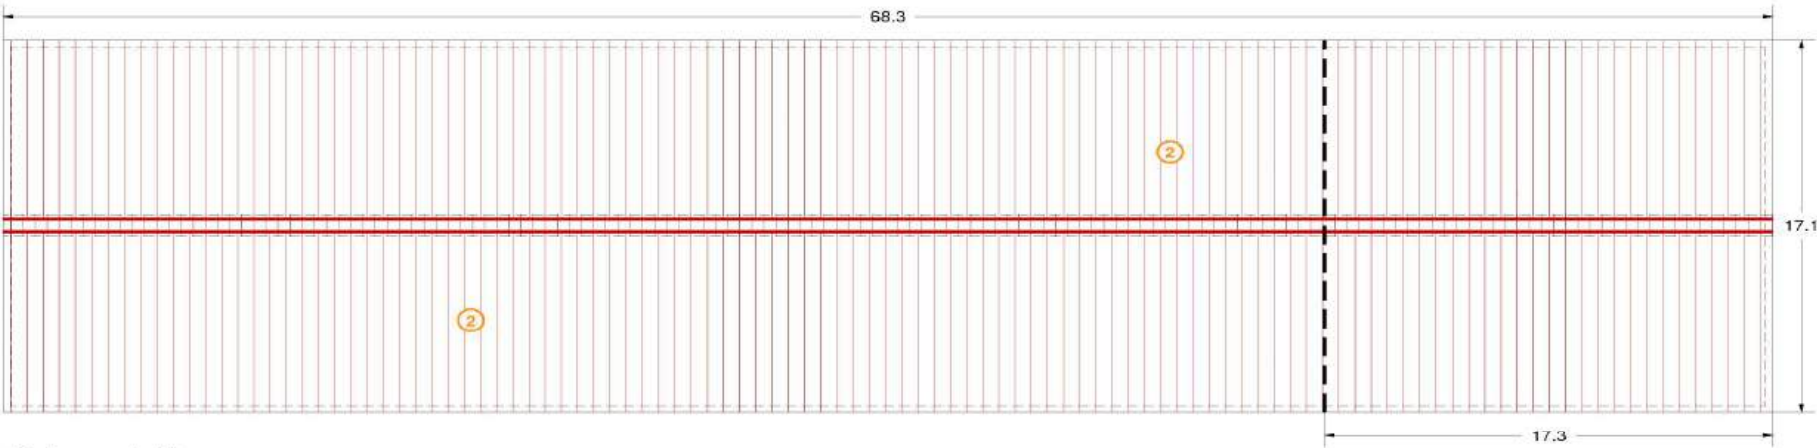
Gebouw B

Begane grond

Dakoverzicht

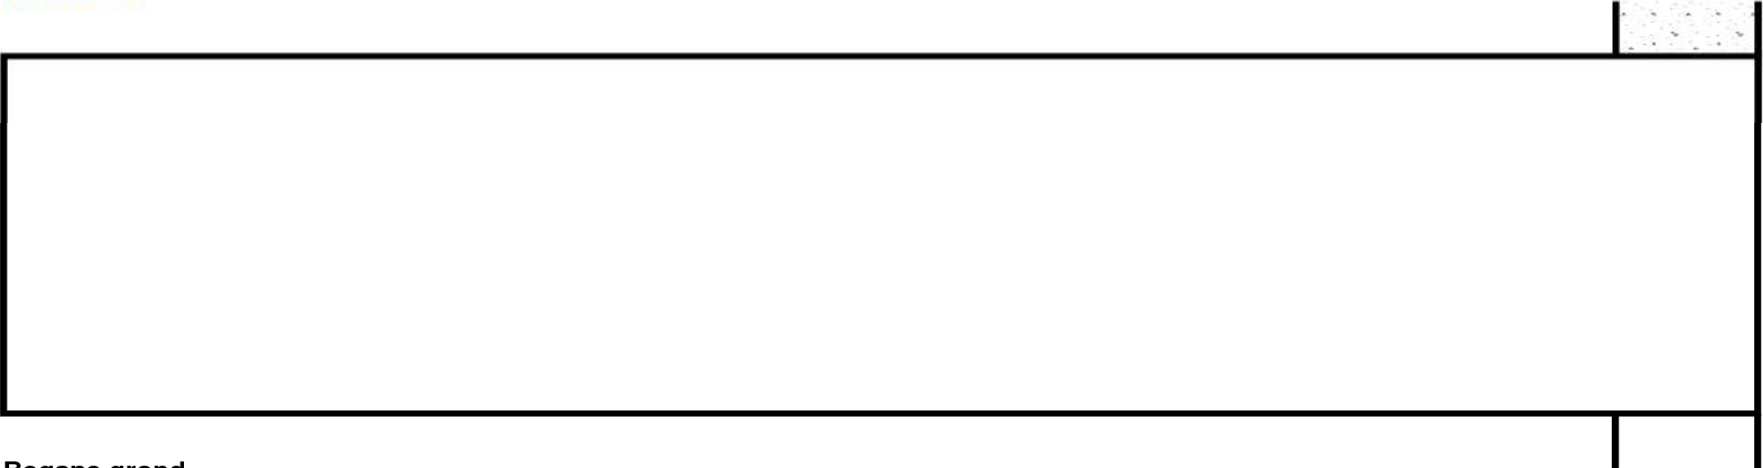
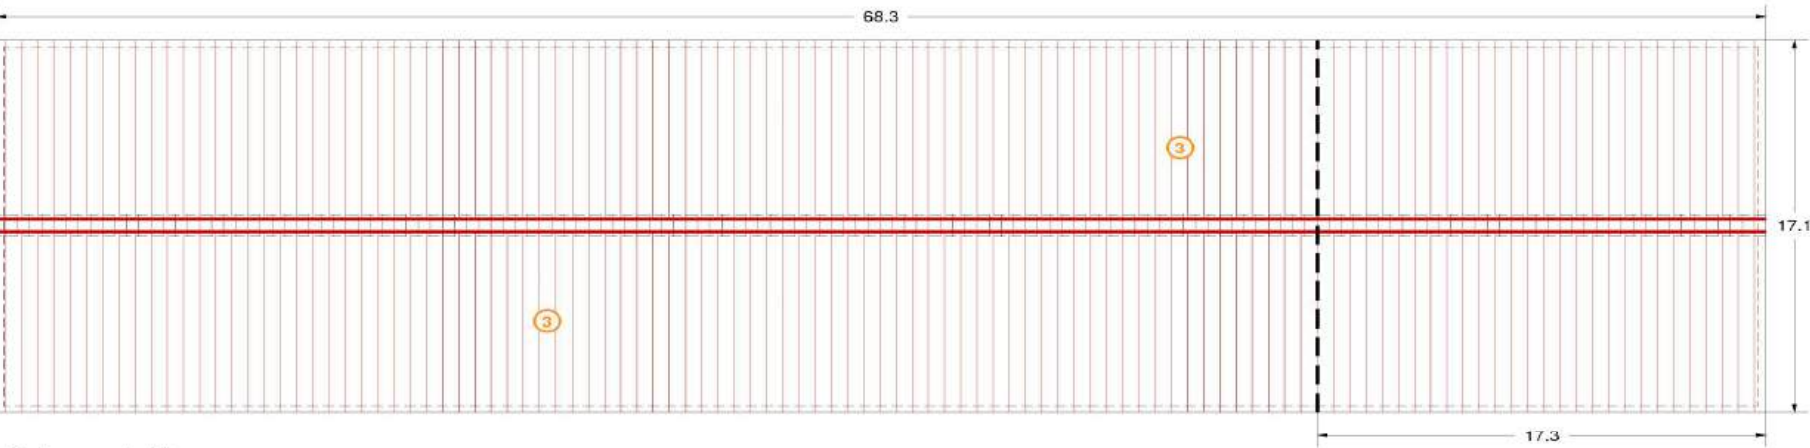
Gebouw C

Begane grond

Dakoverzicht
