## Verkennd bodemonderzoek en asbest in bodemonderzoek

Adres: Meeboerserf (ongenummerd)  
Postcode, Plaats: Ermelo

Projectnummer: **2532006**  
Versie: **01**  
Revisiestatus: Definitief

Rapportagedatum: 24 februari 2025  
Autorisatiedatum: 24 februari 2025

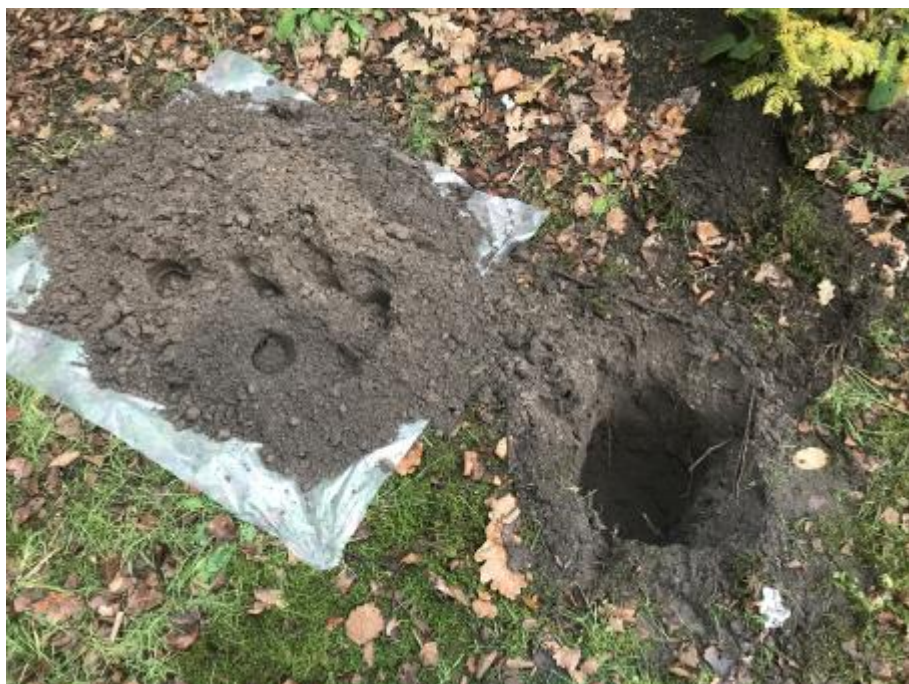
Inspectieput G01

| ASBEST IN BODEMONDERZOEK | | | | | |
|---|---|---|---|---|---|
| Resultaten visuele inspectie | Maaiveld Er zijn geen asbestverdachte materialen aangetroffen<br>Bovengrond Er zijn geen asbestverdachte materialen aangetroffen | | | | |
