## Verkenkend bodemonderzoek

Rodeschuurderwegje 18 te Ermelo

Projectnummer: 2023-0380  
Datum: 15-5-2024  
Versie 1.0

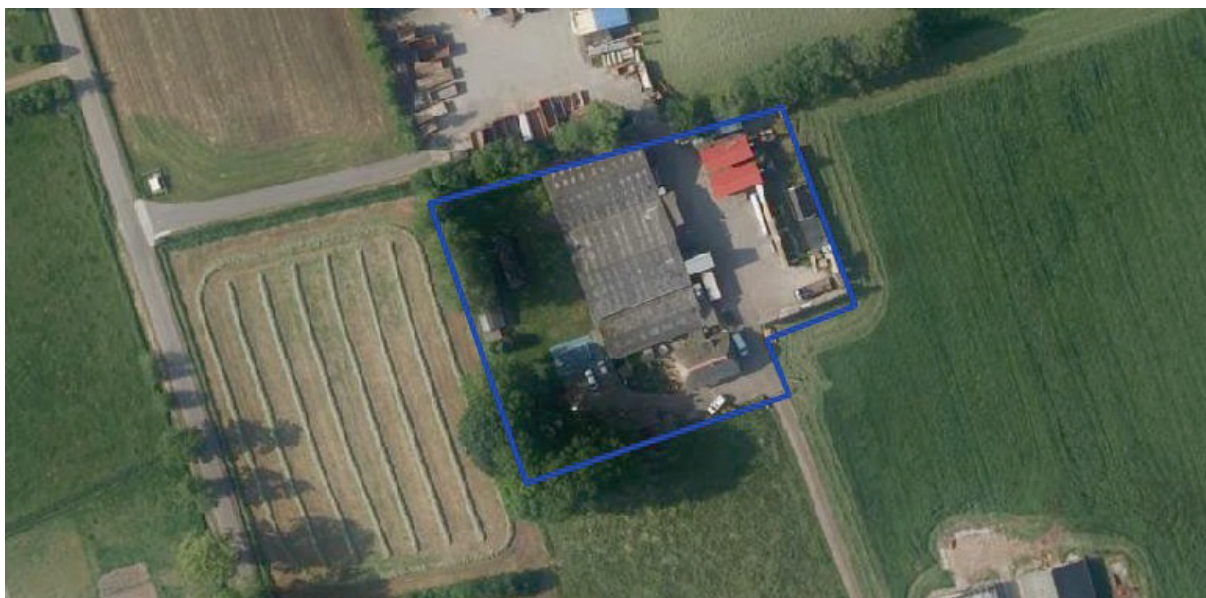
Afbeelding. 1. Situering onderzoekslocatie

De onderzoekslocatie, met een oppervlakte van circa 4.900 m<sup>2</sup> bevindt zich ten noordwesten van Ermelo en ten noorden van Horst. De situering van de onderzoekslocatie wordt weergegeven in onderstaand figuur. Het voornemen bestaat om te herontwikkelen.

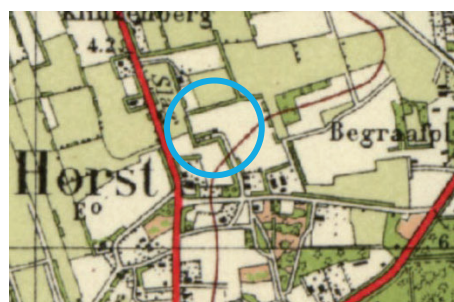
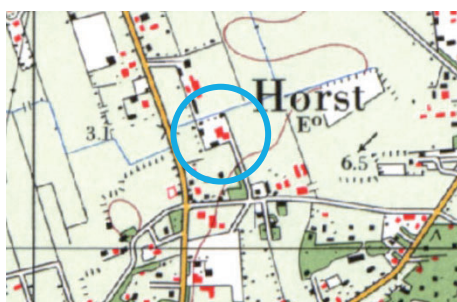
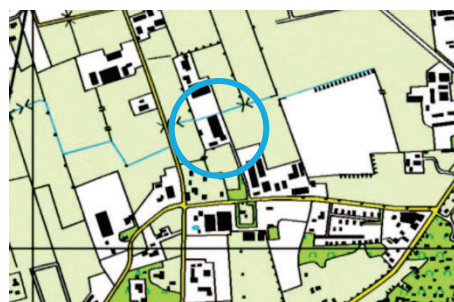
Voor het historisch onderzoek zijn de topografische kaarten van 1890 tot op heden bestudeerd. In onderstaande afbeeldingen zijn van jaartallen 1916, 1951, 1974 en 1999 kaartuitsneden weergegeven (opvolgend).

Voor zover bekend zijn er geen sloten gedempt op de onderhavige locatie. De locatie is al langdurig bebouwd en vermoedelijk in gebruik als bedrijfsterrein. De woning is gebouwd in 1920 en de meeste bijgebouwen zijn gebouwd in de jaren '60 en '70.
