Milieutechniek Rouwmaat  
Groenlo bv

## Verkennd bodem- en asbestonderzoek Harderwijkerweg 201-A te Ermelo

**Rapportnummer** : **MT.14299**

Groenlo, 25 november 2014

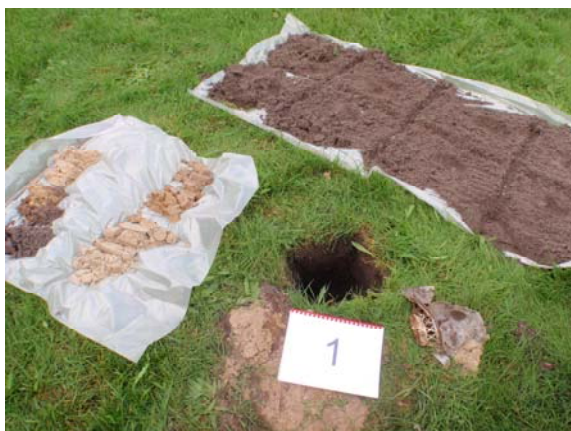
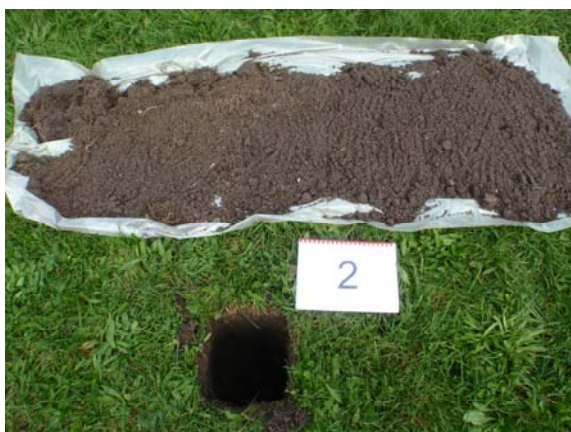
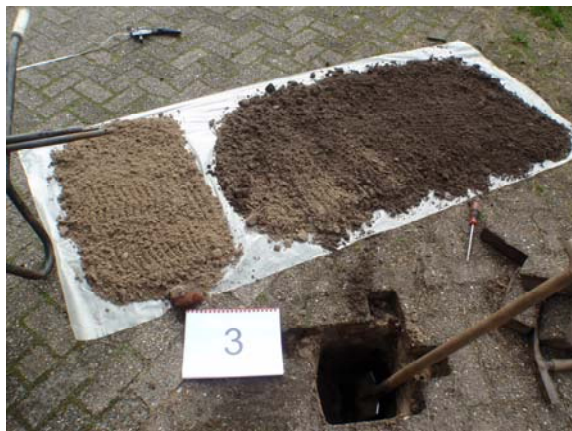
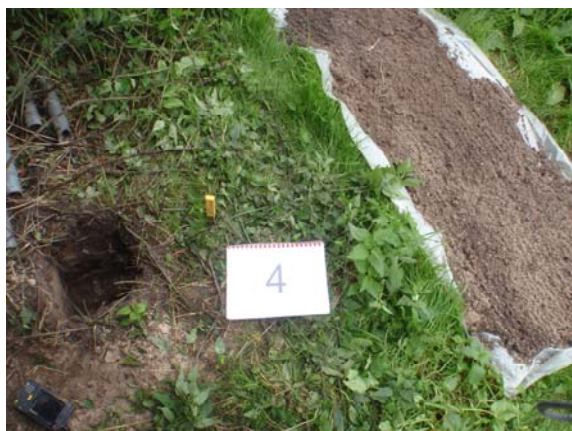
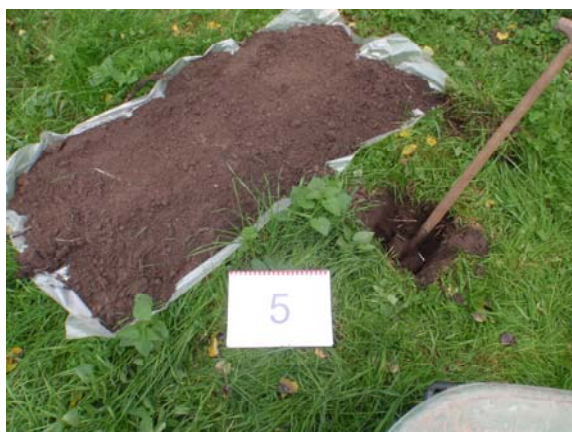
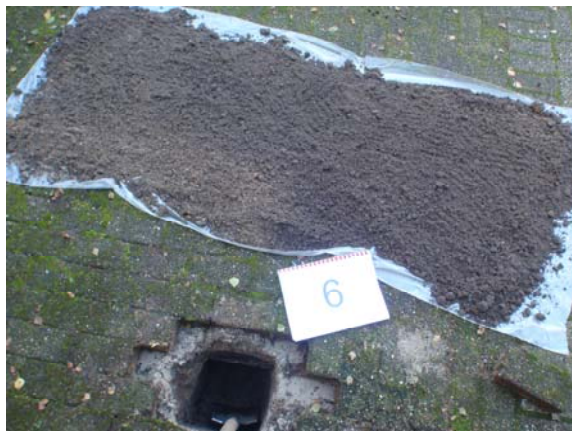
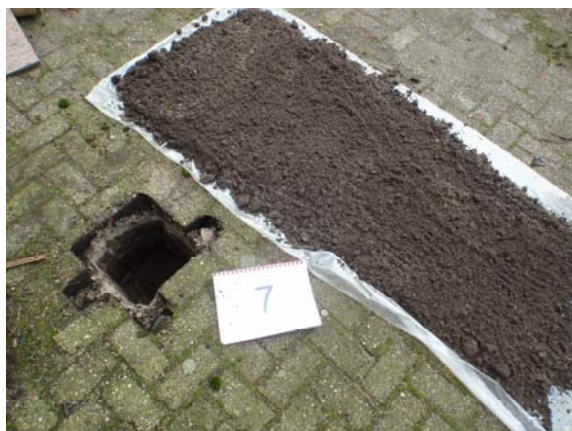
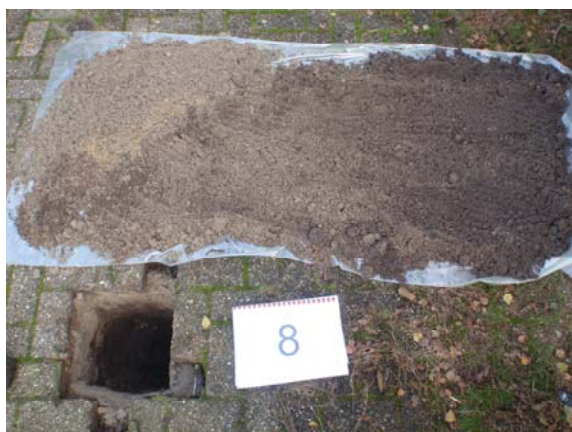
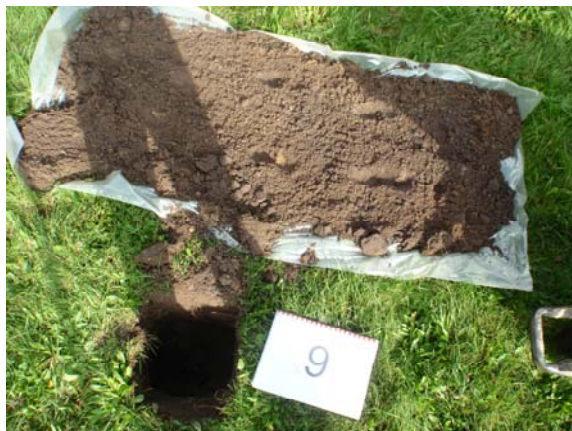
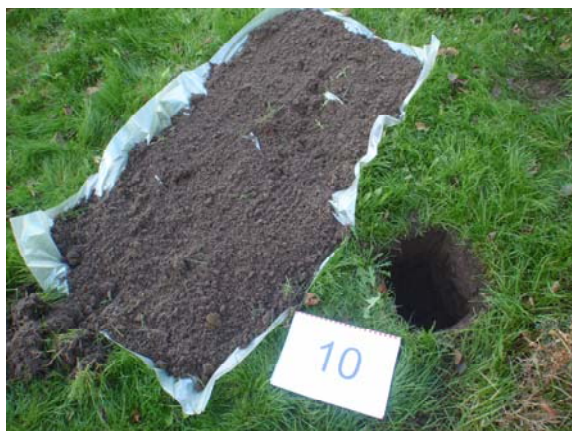
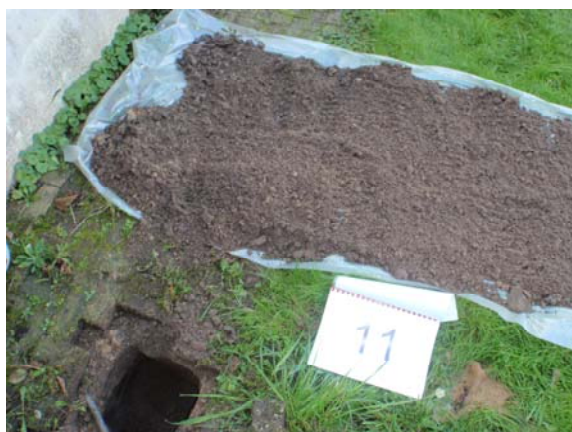
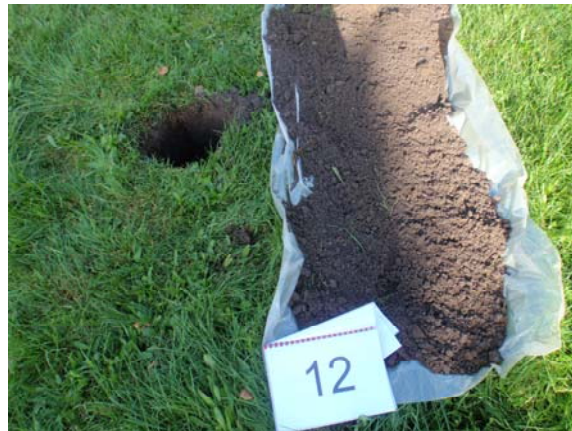
Ter plaatse van de onderzoekslocatie, zijn conform de onderzoeksopzet 10 proefgaten (30\*30 cm) tot een diepte van 0,5 m-mv gegraven. 2 van de gaten zijn met een edelmanboor doorgezet tot de ongeroerde ondergrond. Per proefgat is het uitkomende materiaal uitgespreid in lagen van circa 2 cm dik en visueel geïnspecteerd op de aanwezigheid van asbestverdachte materialen. Vervolgens is al het uitkomende materiaal gezeefd over een zeef van 16 mm.

Vervolgens zijn 3 mengmonsters samengesteld van de fijne fractie en aangeboden voor analyse op asbest. De foto's van de gaten zijn opgenomen in bijlage 6.
