RAAP-RAPPORT 1068

## **Kasteel Palmesteyn te Deil**

**Een inventariserend archeologisch onderzoek**

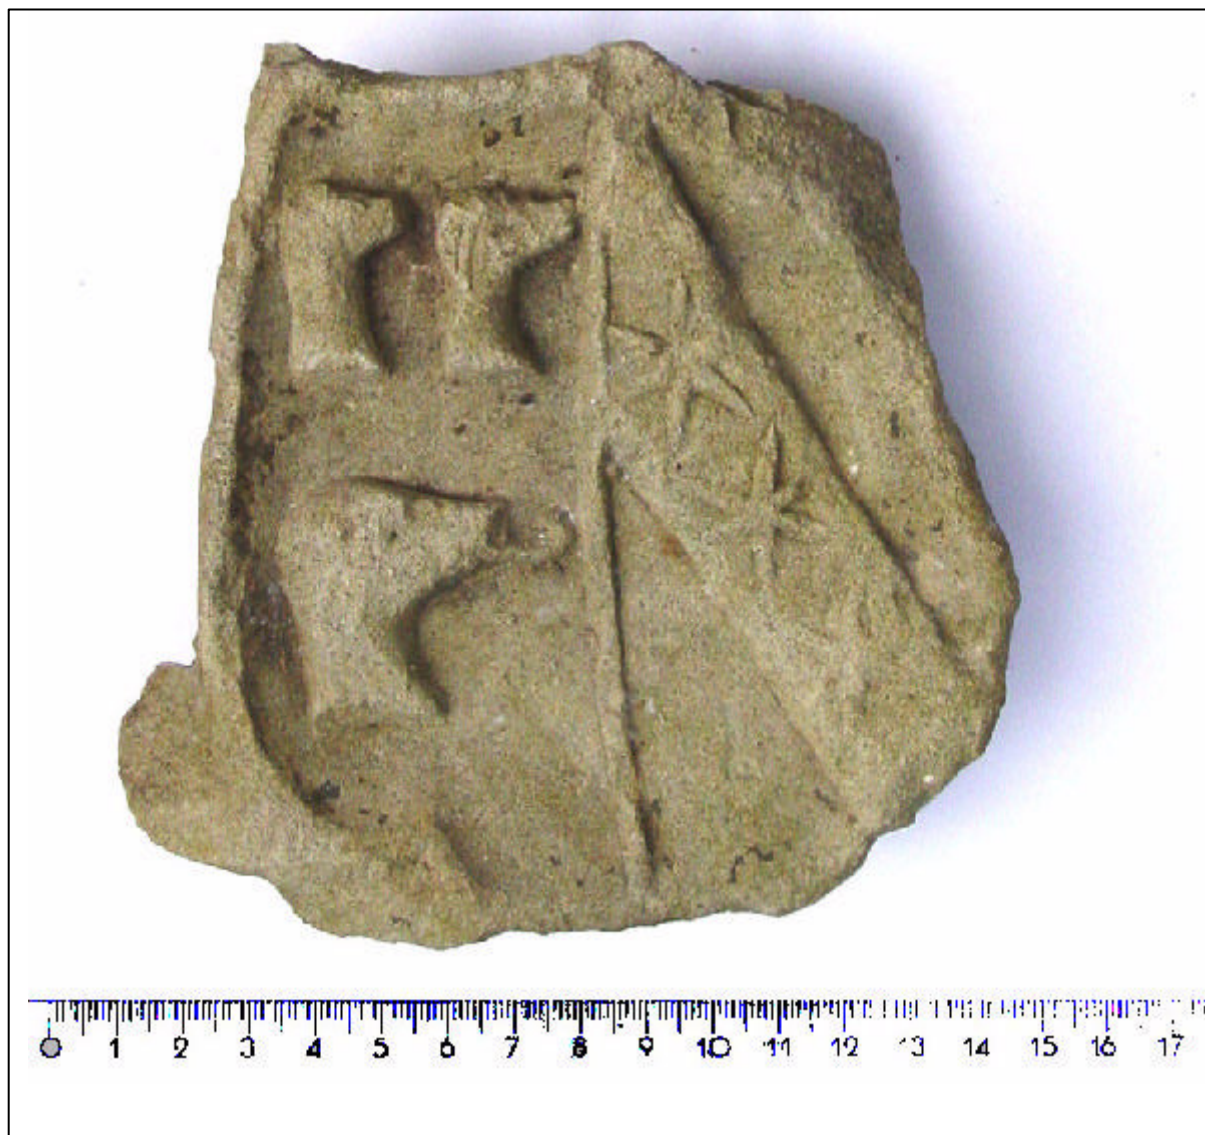
**Figuur 2.** Zandstenen wapenschild met het wapen van de familie Van Tuyll van Palmesteyn (collectie familie Van Everdingen).

16e eeuw gedateerd worden. Het maakte waarschijnlijk deel uit van een grotere wapenstein. Mogelijk was het een onderdeel van de wapenstein die op de tekening van F.C. Verstegen uit 1775 boven de poort te zien is (figuur 5). Gezien de omvang van het wapenschild is het waarschijnlijker dat het een onderdeel betreft van de versiering van een schouw in het kasteel.

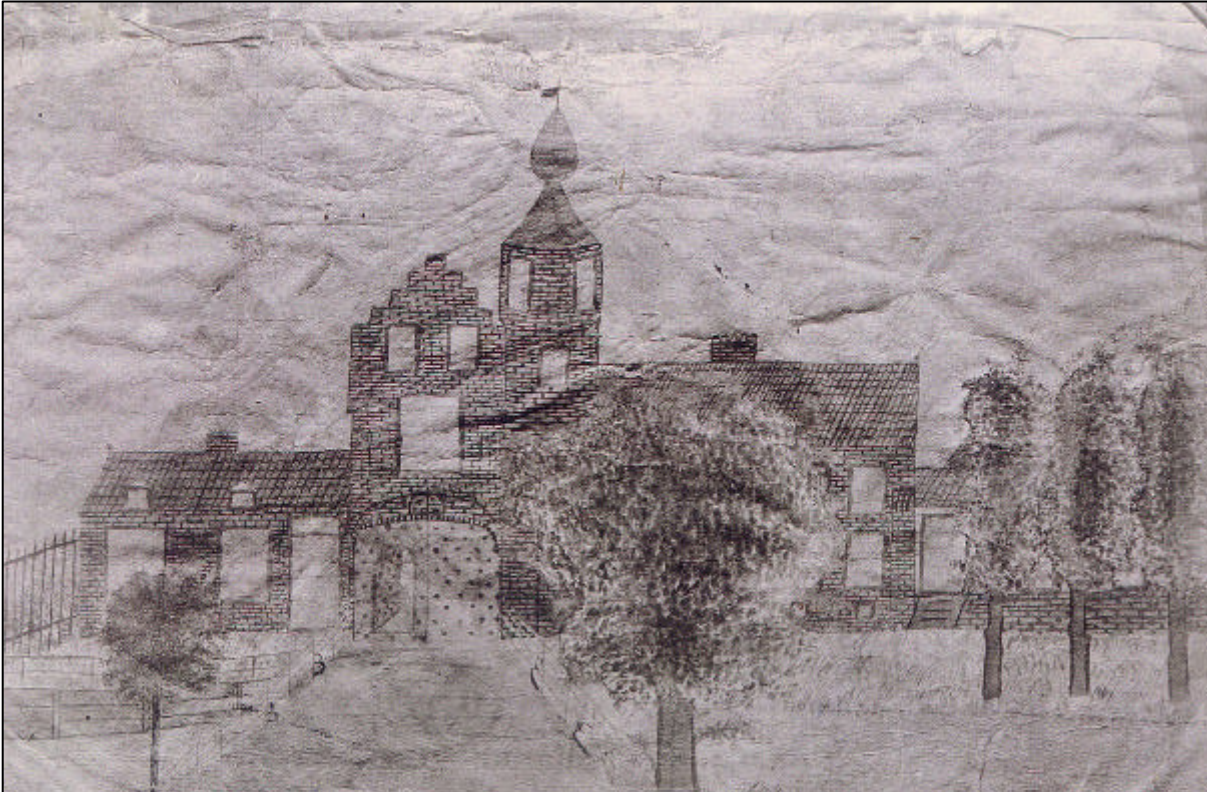
**Figuur 5.** Het Kasteel Palmesteyn te Deil, voor zijn slooping in het bezit van de familie Verstegen, getekend door Florida Cornelia Verstegen getrouwd met G.J. van Nouhuys predikant te Rumpt, later te Rossem, 1775. Voorzijde (collectie familie Van Everdingen).

Deze toren is zichtbaar op de beide tekeningen die F.C. Verstegen in 1775 van het kasteel vervaardigde (figuren 5 en 6; collectie familie van Everdingen). Op de eerste tekening is het vooraanzicht (de noordvleugel) van het kasteel getekend en op de andere tekening de achterzijde (respectievelijk figuren 5 en 6). Deze laatste tekening lijkt in eerste instantie perspectivisch gezien onjuist. Uit vergelijking met de kadastrale minuut uit 1826 (figuur 7), blijkt echter dat de werkelijke situatie, vanuit het gezichtspunt van de tekenares, vrij goed is weergegeven. De tekenares stond dan direct ten westen van de zuidwesthoek van het gebouw (schuur) dat op de zuidoosthoek van het kasteleiland stond. Uit de beide tekeningen is, uit vergelijking met de afbeelding van het kasteel op de kaart van de Tienden onder Deil (1713), op te maken dat reeds een groot deel van het kasteel gesloopt was. Zo was onder andere de zuidvleugel van het kasteel reeds verdwenen.

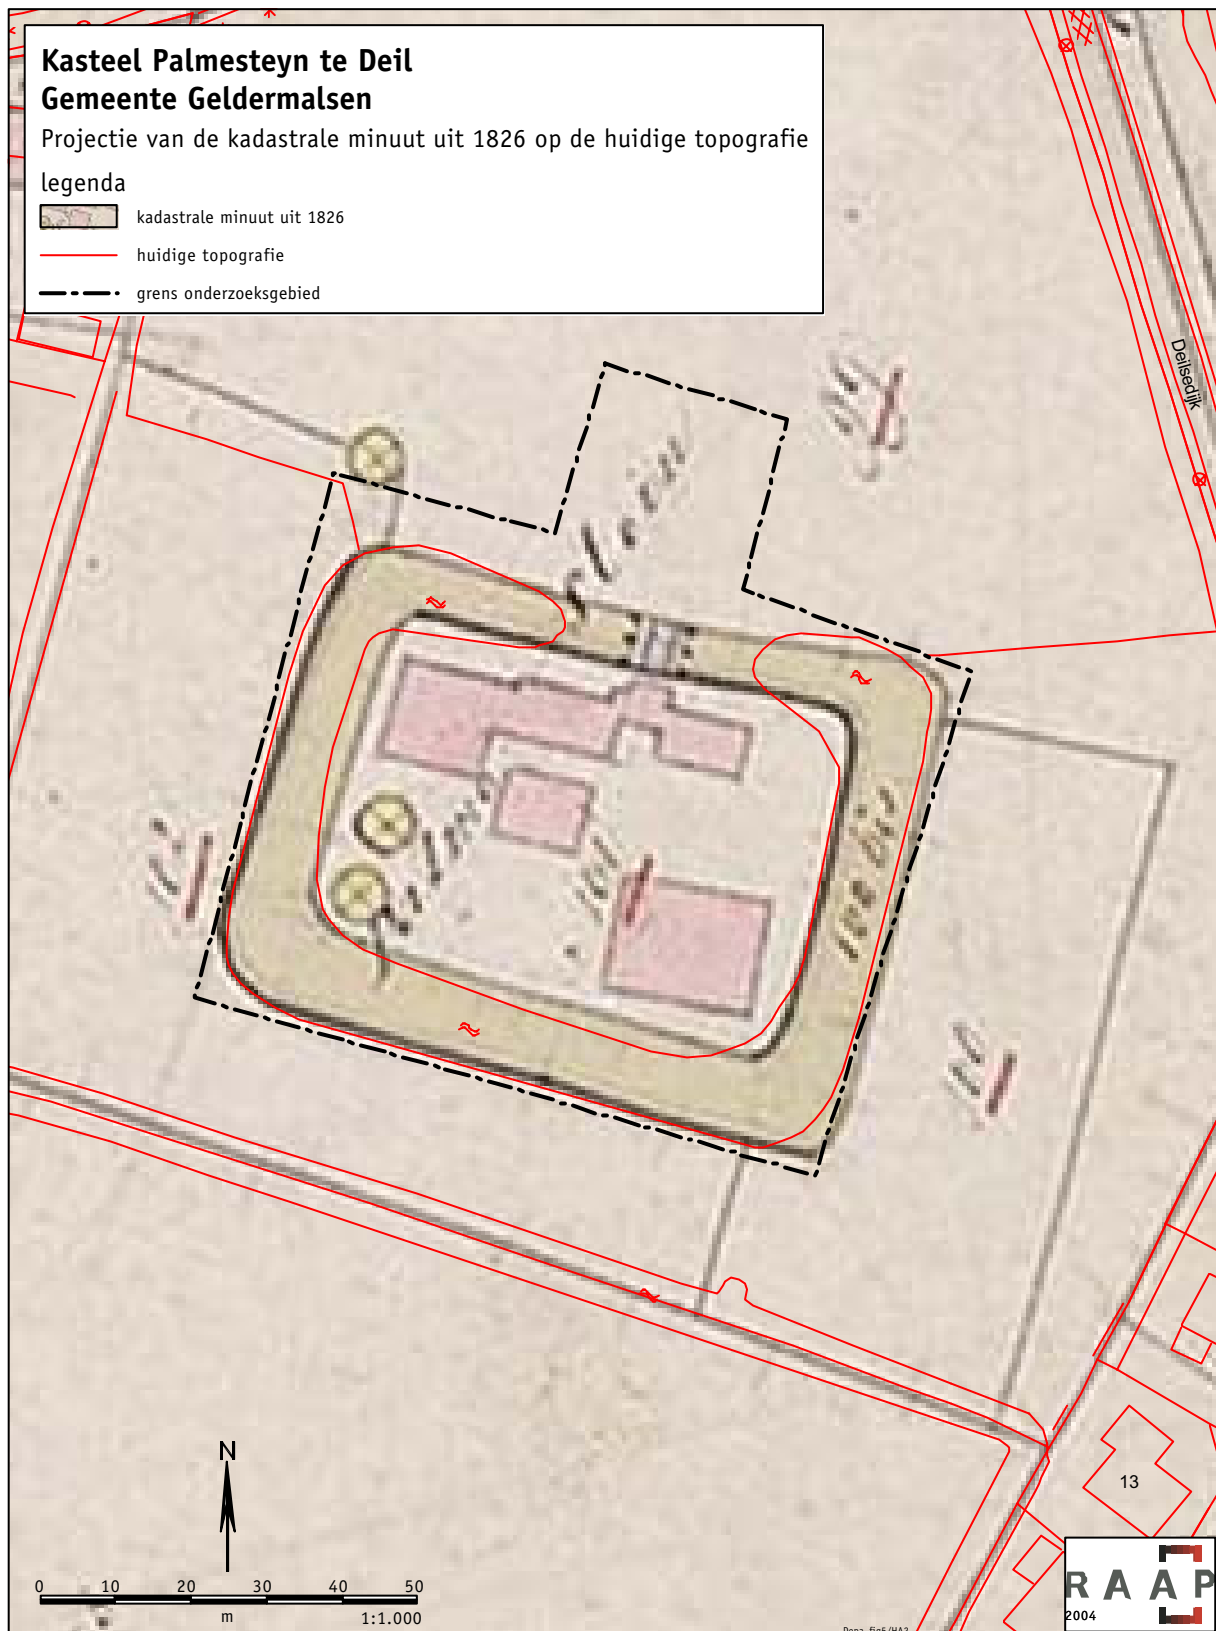
Figuur 7. Projectie van de kadastrale minuut uit 1826 op de huidige topografie.

Uit vergelijking van de beide tekeningen van F.C. Verstegen met de kadastrale minuut uit 1826 kan de ligging en omvang van de diverse gebouwen (vleugels) nauwkeuriger vastgesteld worden. Op het vooraanzicht staat een poortgebouw afgebeeld dat iets uitspringt buiten de gevellijn van de noordmuur van de noordvleugel van het kasteel. Boven de poort is een wapenstein zichtbaar. Tegen de westzijde van het poortgebouw stond een ronde toren met een peervormige bekroning (vgl. beschrijving 1741; De Jong, 1964). Uit de tekening van de achterzijde van het kasteel is op te maken dat deze toren aan de voorzijde van het kasteel stond. Op de kadastrale minuut uit 1826 is de ligging van de toren zichtbaar in de oksel het poortgebouw en de noordvleugel (figuur 7). Aan de oostzijde van het poortgebouw stond een lage, circa 12 bij 7 m grote vleugel. Ten zuiden hiervan lag een vrij groot (circa 20 bij 15 m), vierkant gebouw; naar de grote deuren te oordelen betreft het een stal of schuur. Uit de kadastrale minuut uit

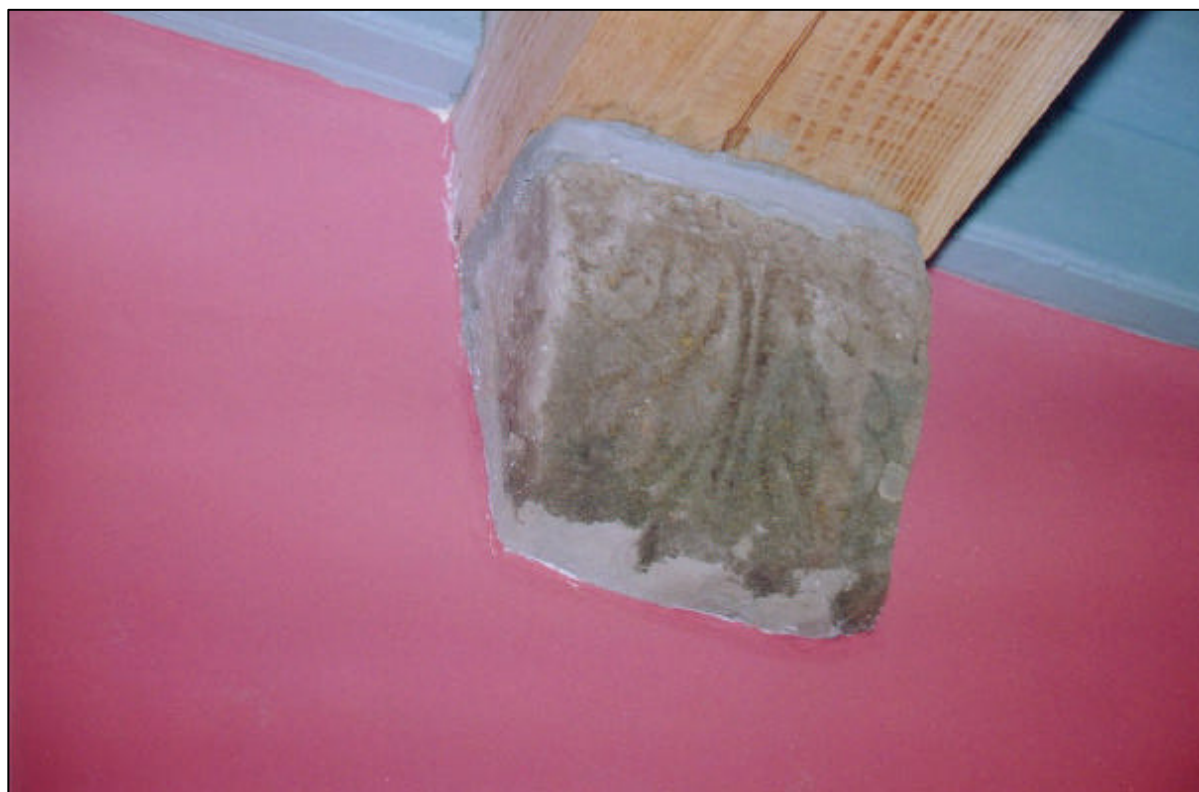
**Figuur 15.** Natuurstenen console, ingemetseld in de boerderij 't Geyn.

In de tot het landgoed behorende boerderij 't Geyn (Krooiweg 4) zijn onlangs bij een verbouwing drie natuurstenen consoles ingemetseld die tot voor kort bewaard werden op het landgoed Noordenhoek. Deze consoles zijn zeer waarschijnlijk afkomstig van het kasteel Palmesteyn en in de 16e-begin 17e eeuw te dateren (figuur 15).
