Quick scan flora- en fauna

# *Lingeplein-Badweg en Kostverlorenkade*

Sloopwerkzaamheden

Lingeplein-Badweg en Kostverlorenkade te Geldermalsen

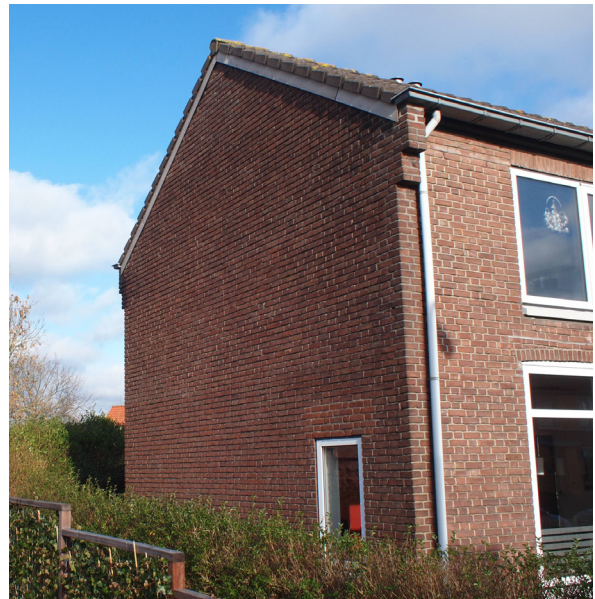
De woningen dienen mogelijk als verblijfplaats voor gebouwbewonende vleermuizen zoals Gewone dwergvleermuis en Laatvlieger. Tussen de muur en gevelbetimmering zit op veel plekken genoeg ruimte om te dienen als in- en uitvliegopening. Ook onder de dakpannen kunnen vleermuizen verblijven. De relatief hoge gevels maken de gebouwen extra aantrekkelijk als verblijfplaats. Bewoners hebben regelmatig vleermuizen gezien, waarbij ook zwermgedrag is waargenomen. Dit kan duiden op een kraamkolonie.

Afb. 2 Gevel eindwoning Badweg. Achter de gevelbetimmering is ruimte voor vleermuizen.

- Aanvullend vleermuisonderzoek te laten uitvoeren rond de huizenblokken. Dit aanvullend onderzoek bestaat uit vier veldbezoeken in de periode mei-september. Dit onderzoek kan aanleiding geven tot aanvullende maatregelen om overtreding van de FF-wet te voorkomen. De sloop zal dus uitgesteld moeten worden om overtreding te voorkomen.

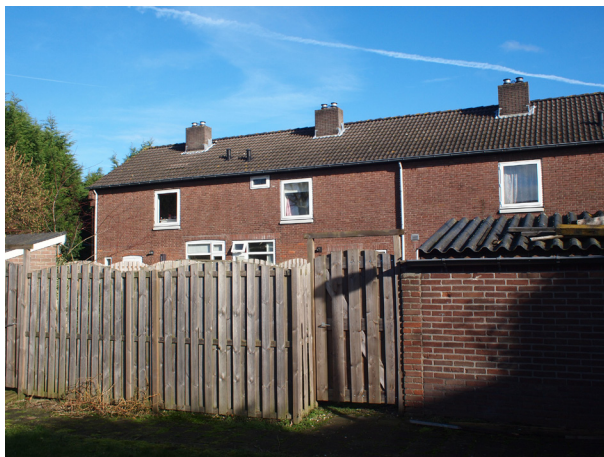
Afb. 3 Achterkant woningen Lingeplein. Door de expositie (zuidwest) zeer geschikt voor vleermuizen.

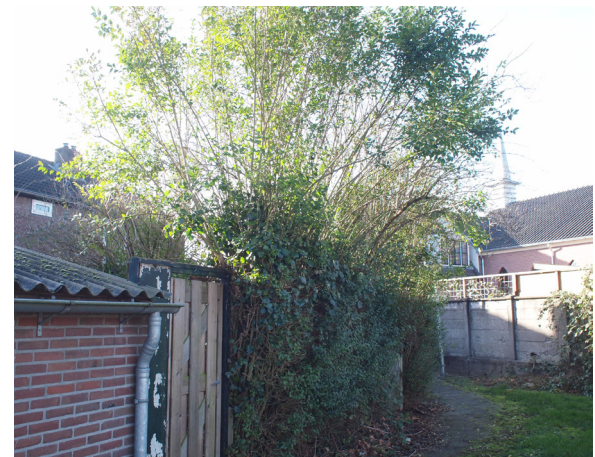
De bomen en struiken, die gekapt en verwijderd worden bij de sloop, zijn gecontroleerd op nesten en holten. Er zijn geen holtes of jaarrond beschermde nesten aangetroffen. In enkele van de grotere struiken in de tuinen bevinden zich oude nesten, vermoedelijk van algemene soorten als Merel. Koolmees, Pimpelmees, Roodborst, Merel, Houtduif en Huismus zijn foeragerend aangetroffen in de tuinen. Er zijn geen nesten van Huismus gevonden. Vermoedelijk broeden de mussen onder de pannen van het kerkje ten westen van de huizenblokken, en gebruiken ze de tuinen van de woningen slechts om voedsel te zoeken.

Afb. 4 Struiken in achtertuin. Meerdere struiken zijn geschikt als broedplaats voor algemene broedvogels.

- De rooiwerkzaamheden van bomen en struiken in de tuinen van de woningen aan Lingeplein en Badweg uit te voeren buiten het broedseizoen van algemene broedvogels. Dit is normaliter de periode half maart tot half juli, maar eerdere en latere broedgevallen kunnen voorkomen (met name bij duivensoorten).

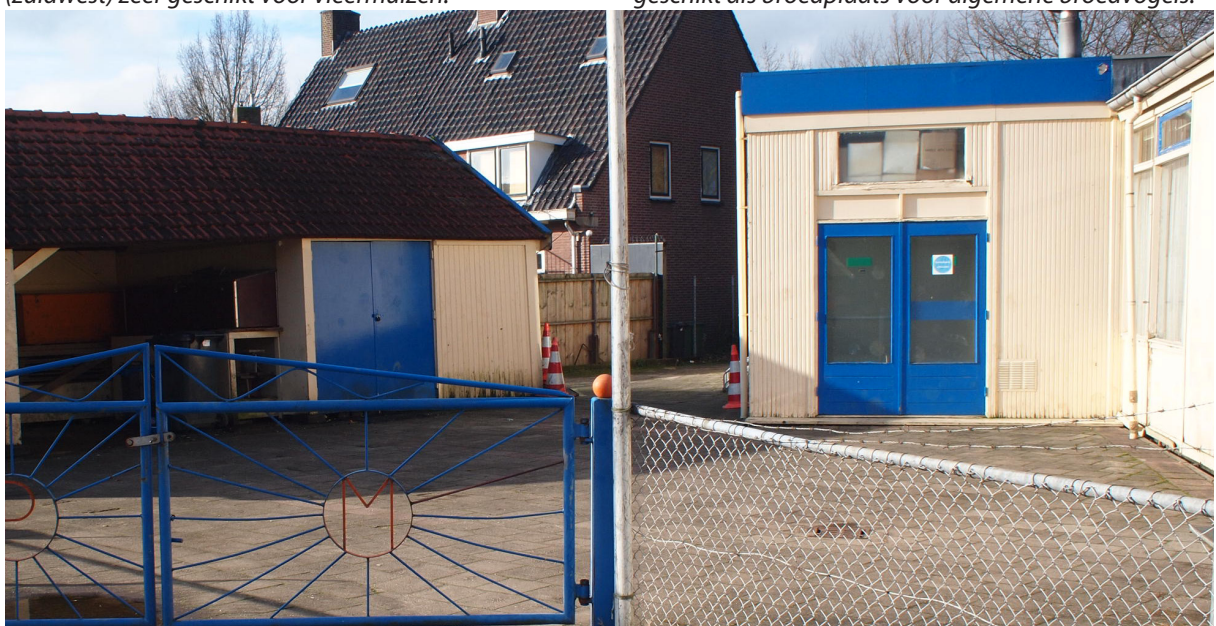
Het perceel aan de Kostverlorenkade is geheel bestraat. De enige vorm van begroeiing bestaat uit grassen, mossen en kruiden tussen de tegels. Beschermde of bedreigde soorten zijn niet aangetroffen of te verwachten.

Op het perceel van de wandelsportvereniging zijn rattenkeutels gevonden in de halfopen opslagschuur. Overige sporen van zoogdieren ontbreken en zijn ook niet te verwachten.

Afb. 5 Het terrein van de wandelsportvereniging aan de Kostverlorenkade. Het terrein en bebouwing zijn ongeschikt voor vrijwel alle planten- en diersoorten, er zijn dan ook geen bijzonderheden aangetroffen.

- De sloopwerkzaamheden aan de Kostverlorenkade volgens plan uit te voeren, oftewel sloop kan plaatsvinden in juli 2014. Hier zijn geen belemmeringen op het gebied van flora en fauna te verwachten.
