## Verkennd bodemonderzoek

Adres: Hoge Varenweg 4  
Postcode, Plaats: 3849 RH Hierden

Projectnummer: **1724003**  
Versie: **02**  
Revisiestatus: Definitief

Uitvoering conform: NEN 5740

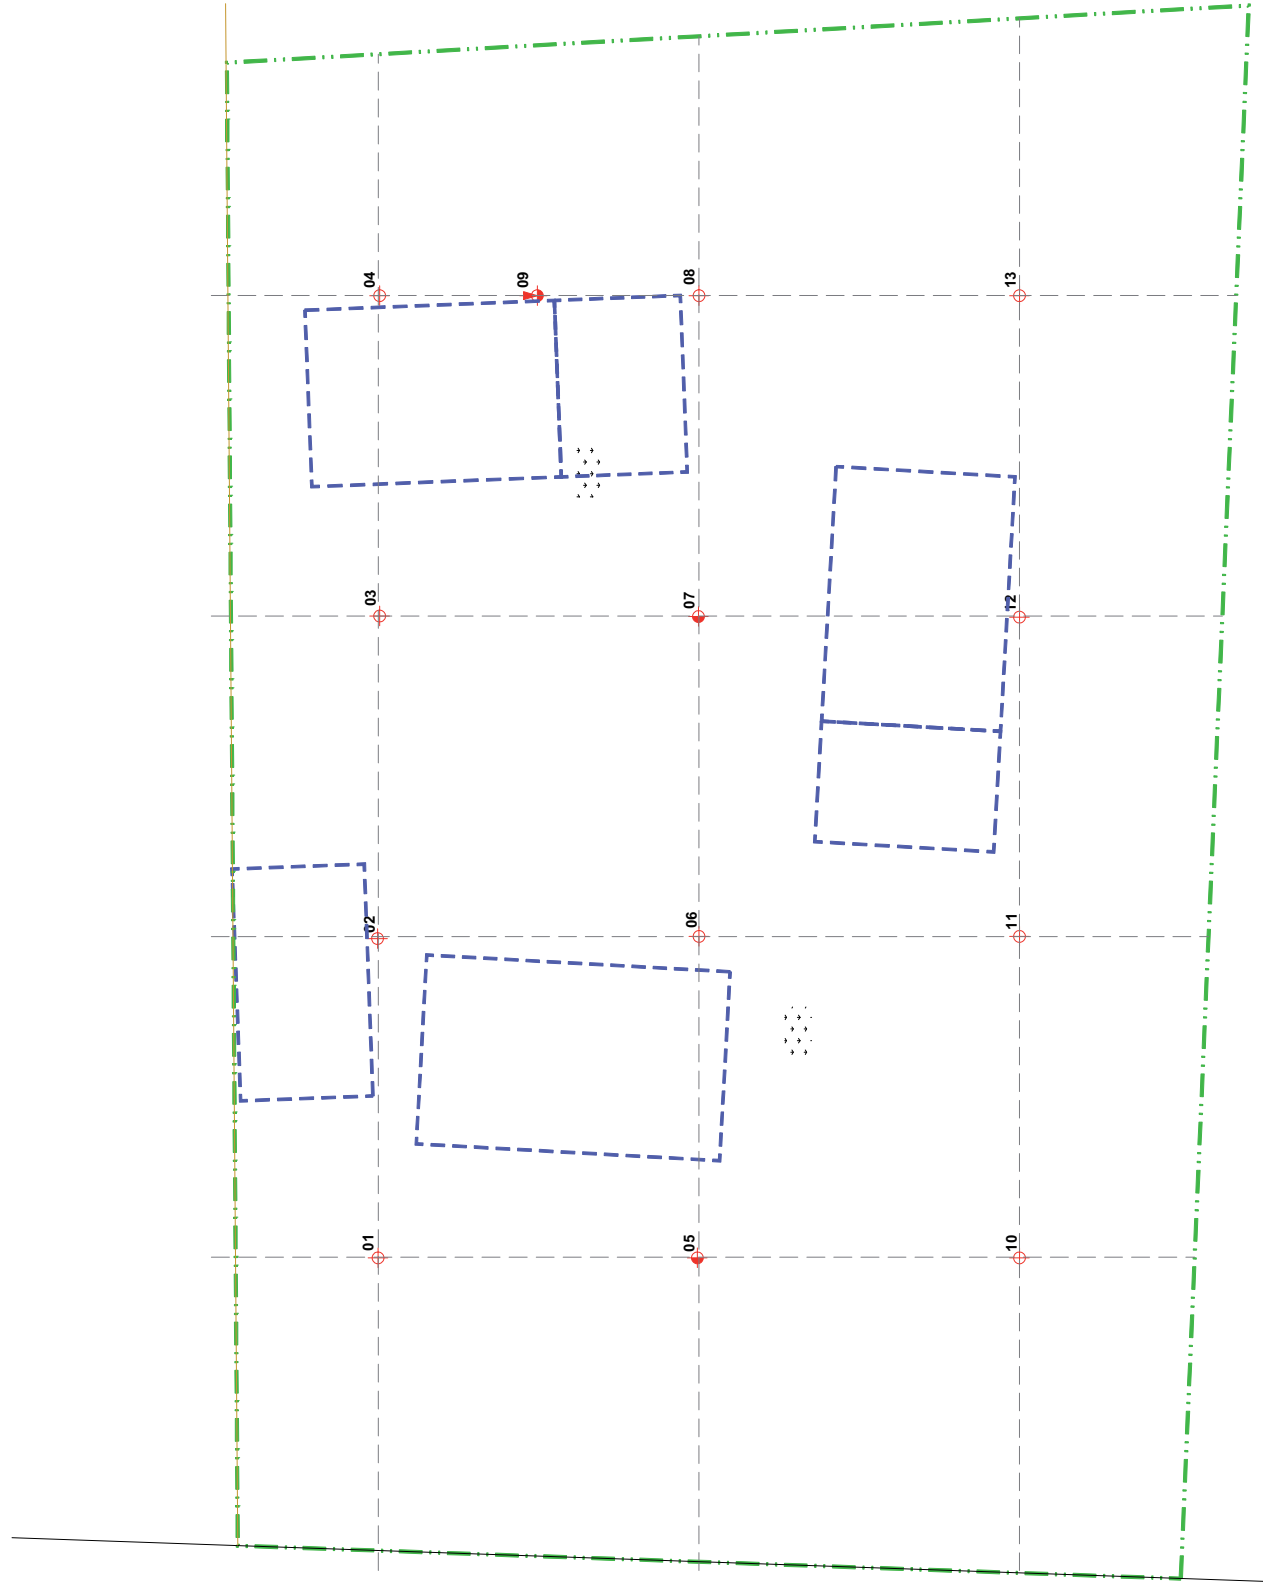
**Overzicht boorpunten  
Kadastrale situatie  
Topografische aanduiding**

Verdeeld over de onderzoekslocatie zijn in totaal **13** handboringen uitgevoerd (zie bijlage 1 voor boorpuntenoverzicht).

Voor een overzicht van de boorpunten wordt verwezen naar bijlage 1.
