Verkennd bodemonderzoek  
ter plaatse van:

**Beekhuizerweg 25  
te Hierden**

**190766**

| Rapport | |
|---|---|
| Type onderzoek | Verkennd bodemonderzoek |

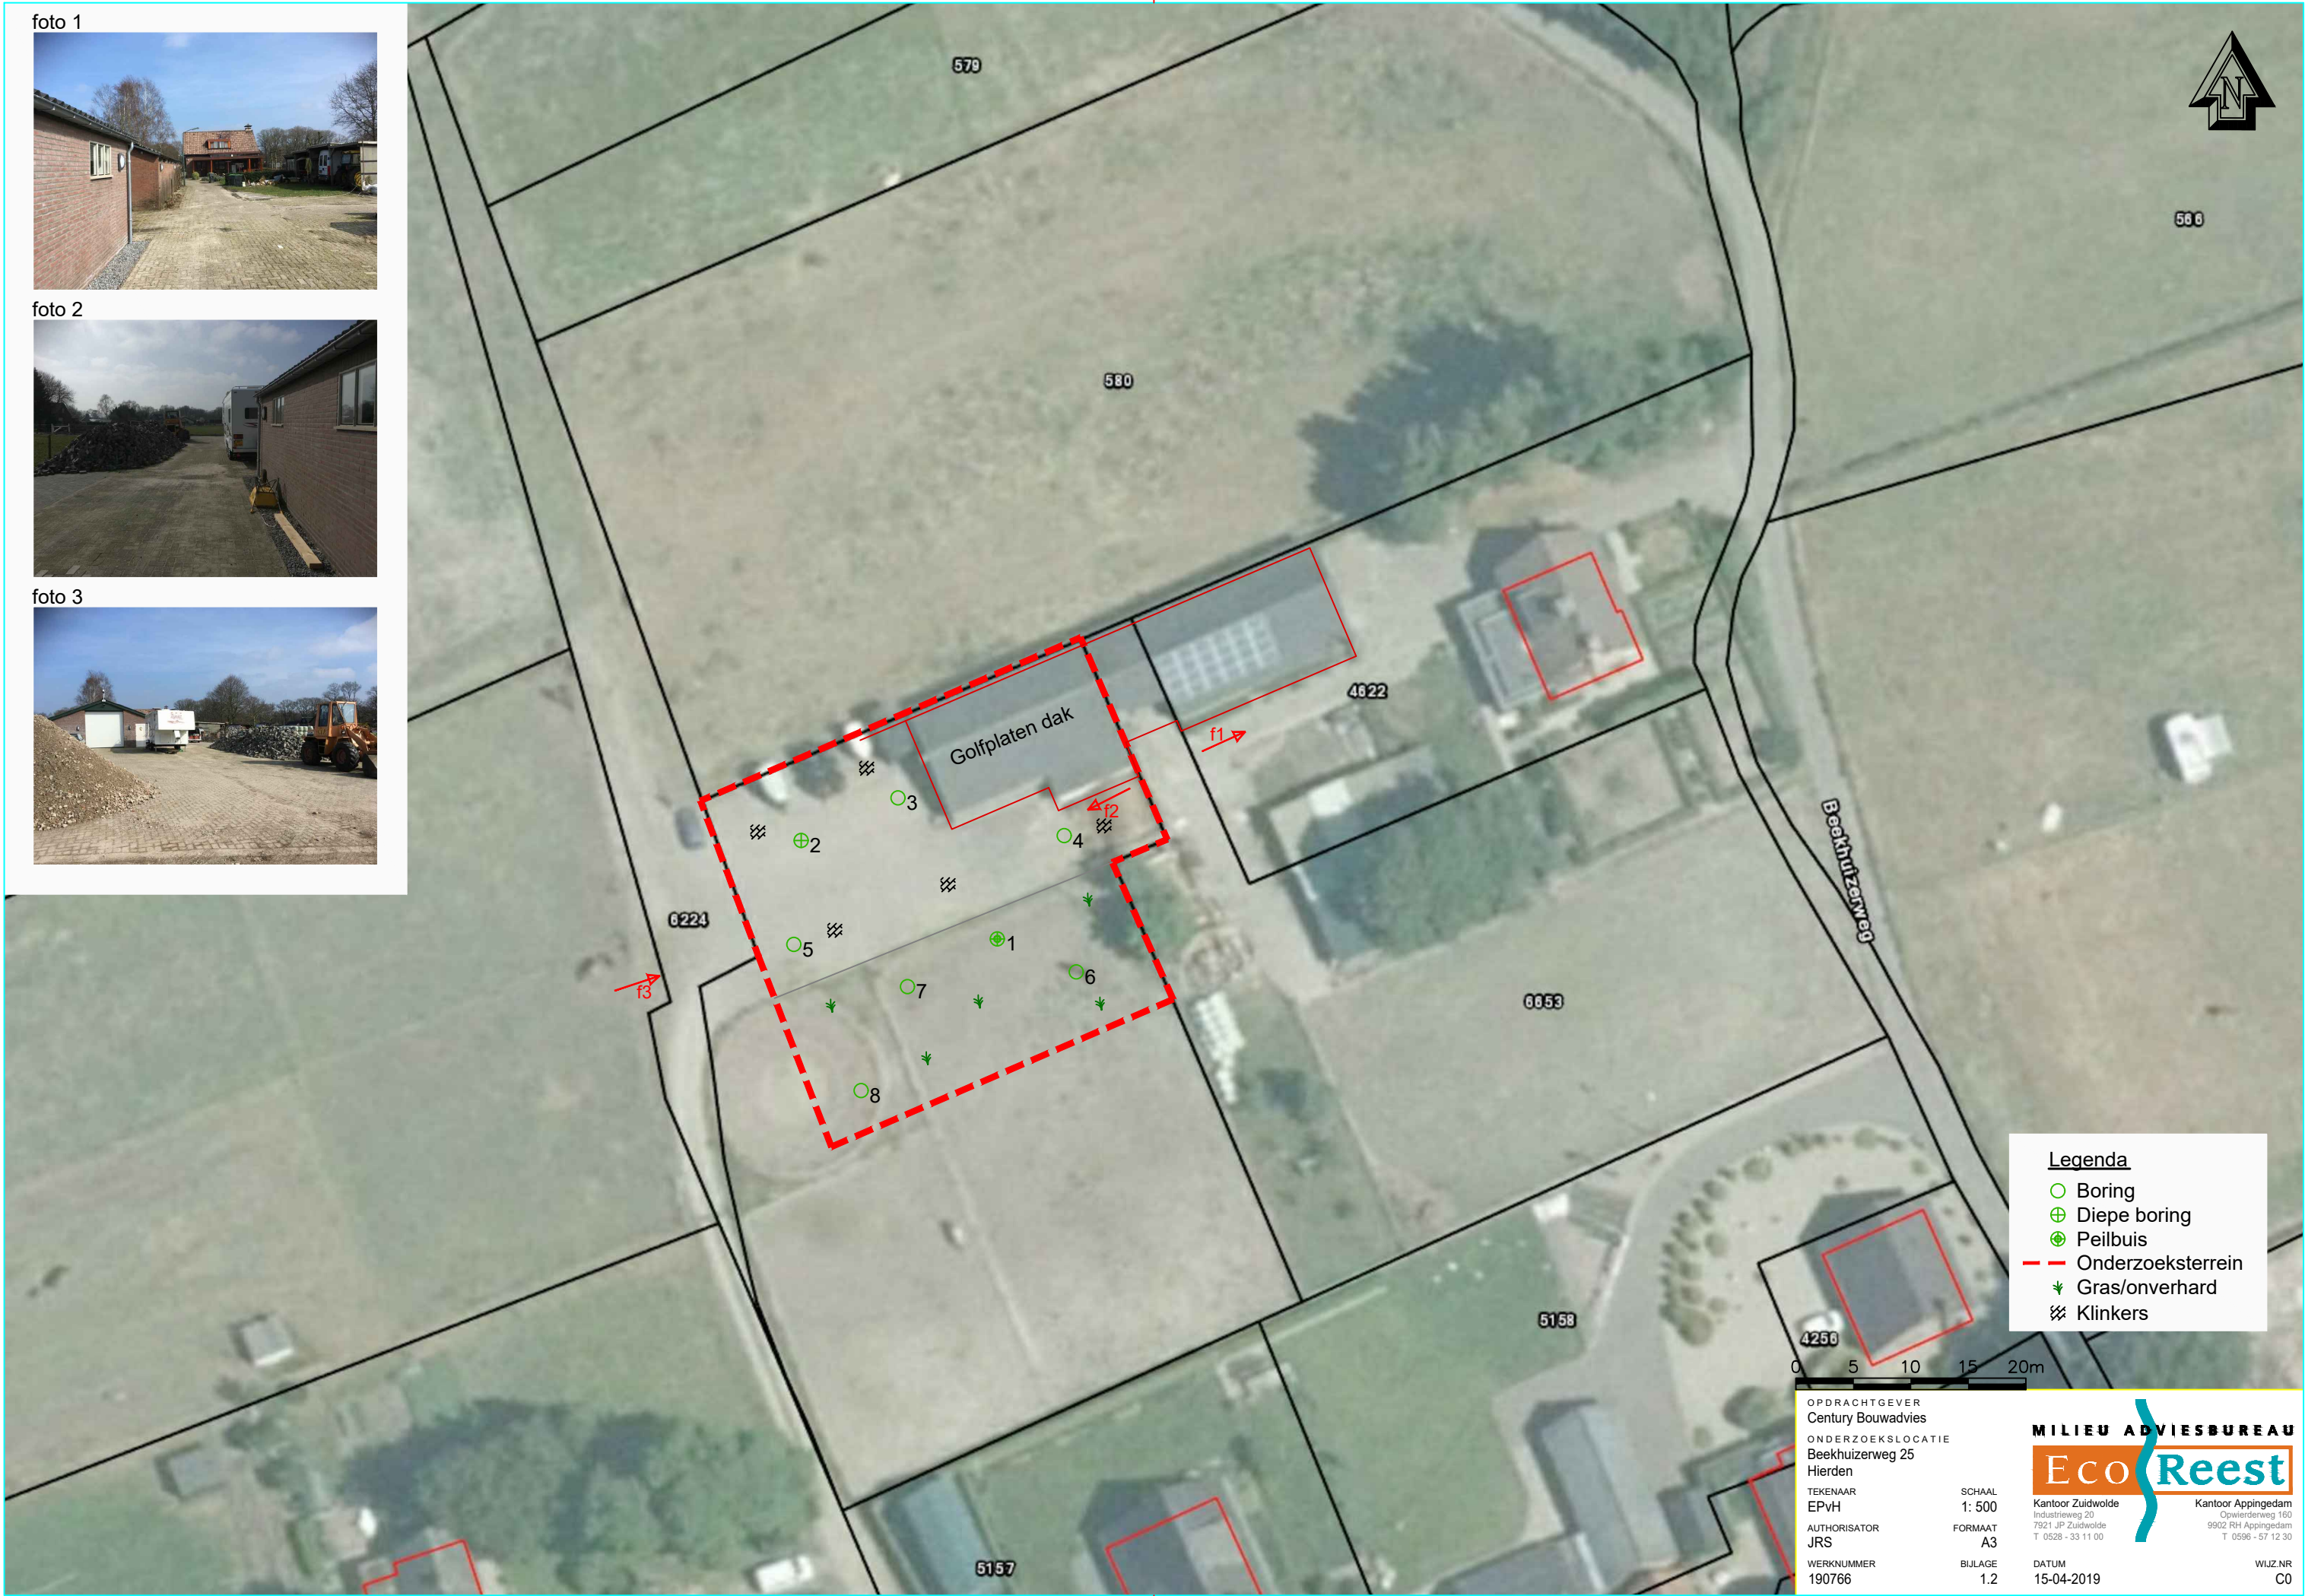
Van het opgeboorde materiaal zijn per 50 cm, of per afwijkende bodemlaag representatieve monsters genomen, die zijn beschreven qua textuur, geur en kleur. In bijlage 1.2 is een situatieschets van het terrein opgenomen met daarop aangegeven de ligging van de monsterpunten.
