Verkennd bodemonderzoek

**Van Goorswegje  
13-15 en 17-19  
te Hierden**

projectnummer  
**200833**

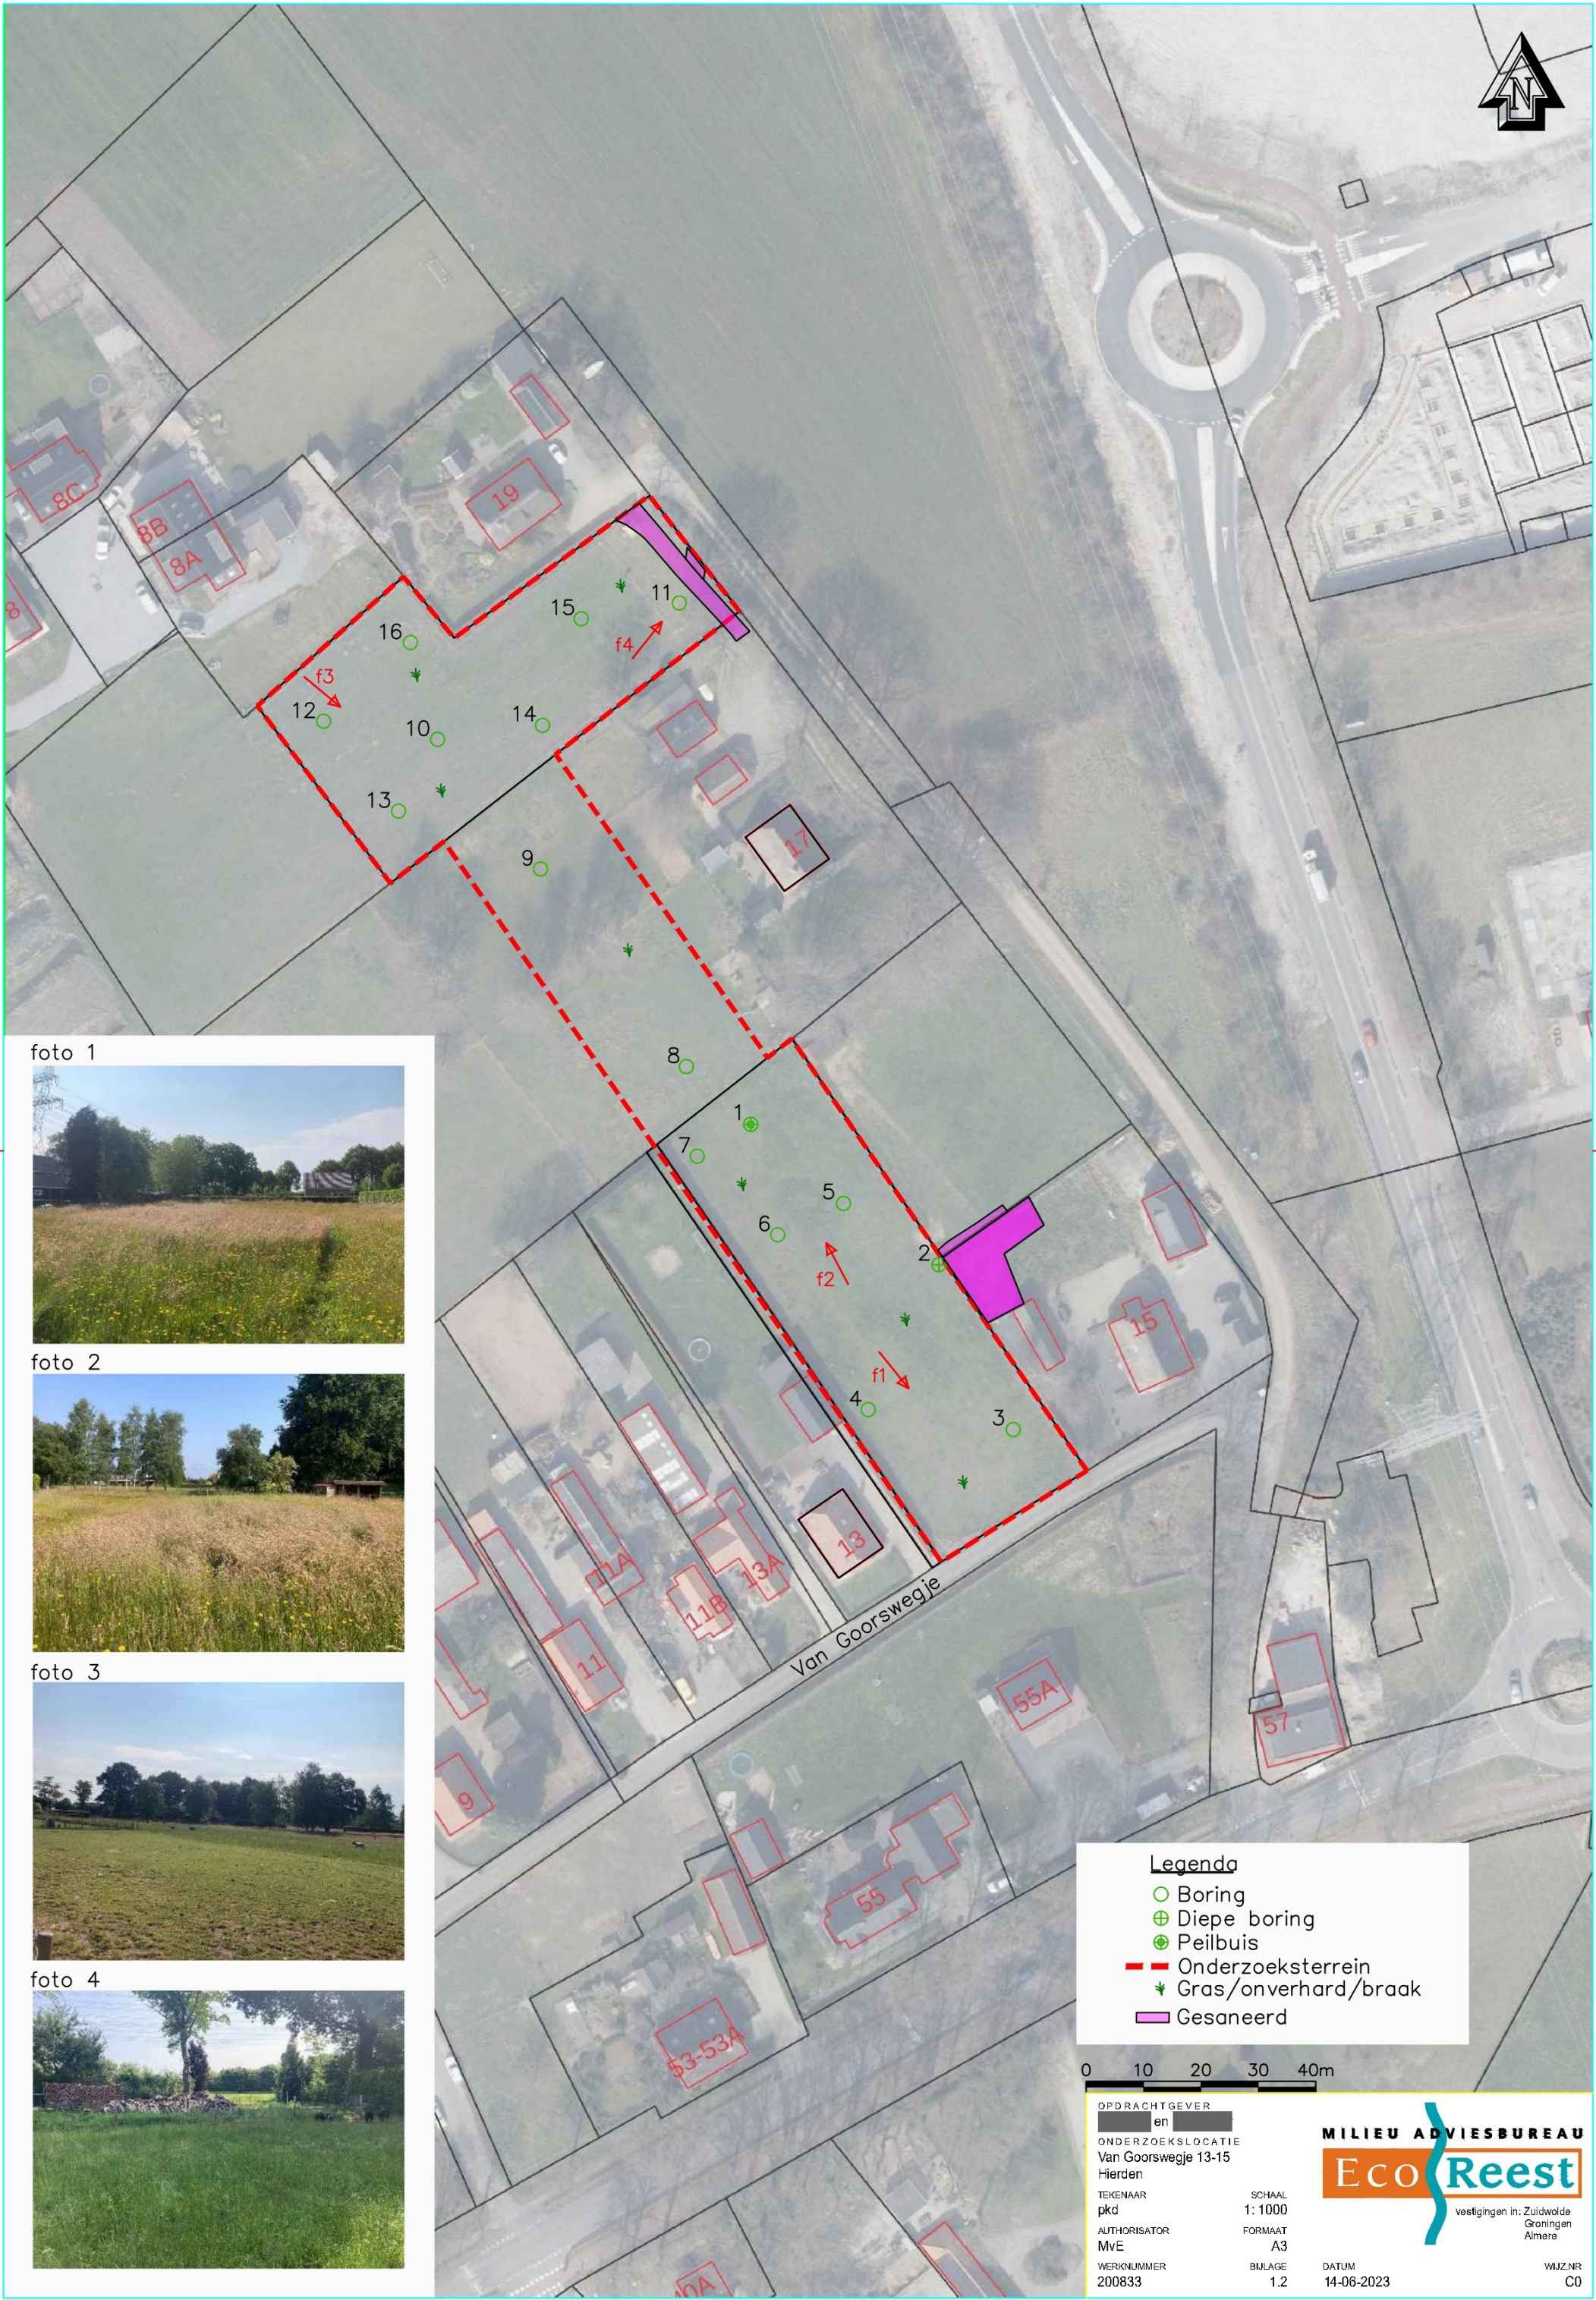
In bijlage 1.2 is een situatieschets van het terrein opgenomen met daarop aangegeven de ligging van de monsterpunten. In bijlage 3.1 zijn de boorprofielen weergegeven.
