# **DROOGSESTRAAT (ONG) TE MALDEN**

## **BODEM VOORONDERZOEK**

MIL 22.114

23 december 2022

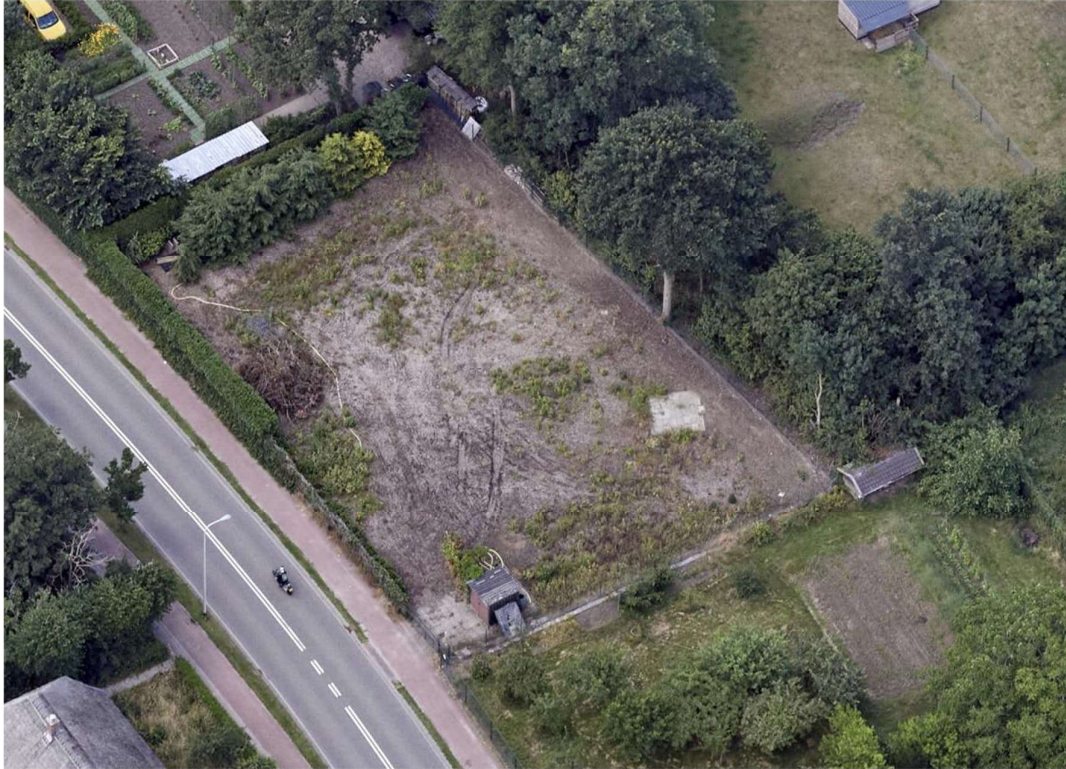
Afbeelding 2: Obliekfoto van de onderzoekslocatie, genomen op 1-7-2022 (bron: Slagboom en Peeters Luchtfotografie).

Op basis van historische luchtfoto's is bekend dat er op het perceel twee schuurtjes aanwezig waren, eentje nabij de straat en één verder op het perceel. Op basis van foto's van Google Streetview is te zien dat het schuurtje aan de weg was voorzien van kunststof golfplaten. Op afbeelding 2 is te zien dat het schuurtje rondom verhard is met tegels.

en Peeters Luchtfotografie (<https://www.slagboomenpeeters.com/nl/>). Deze obliekfoto's laten de locatie zien vanuit meerdere richtingen en gaan terug tot 2014. Afbeelding 2 is zo'n obliekfoto en laat zien dat het perceel grotendeels braak lag in juli 2022.
