## Verkennd Bodemonderzoek

Project: 2021-016

Locatie: Kerkplein 10-12 te Malden

Datum: 19 maart 2021

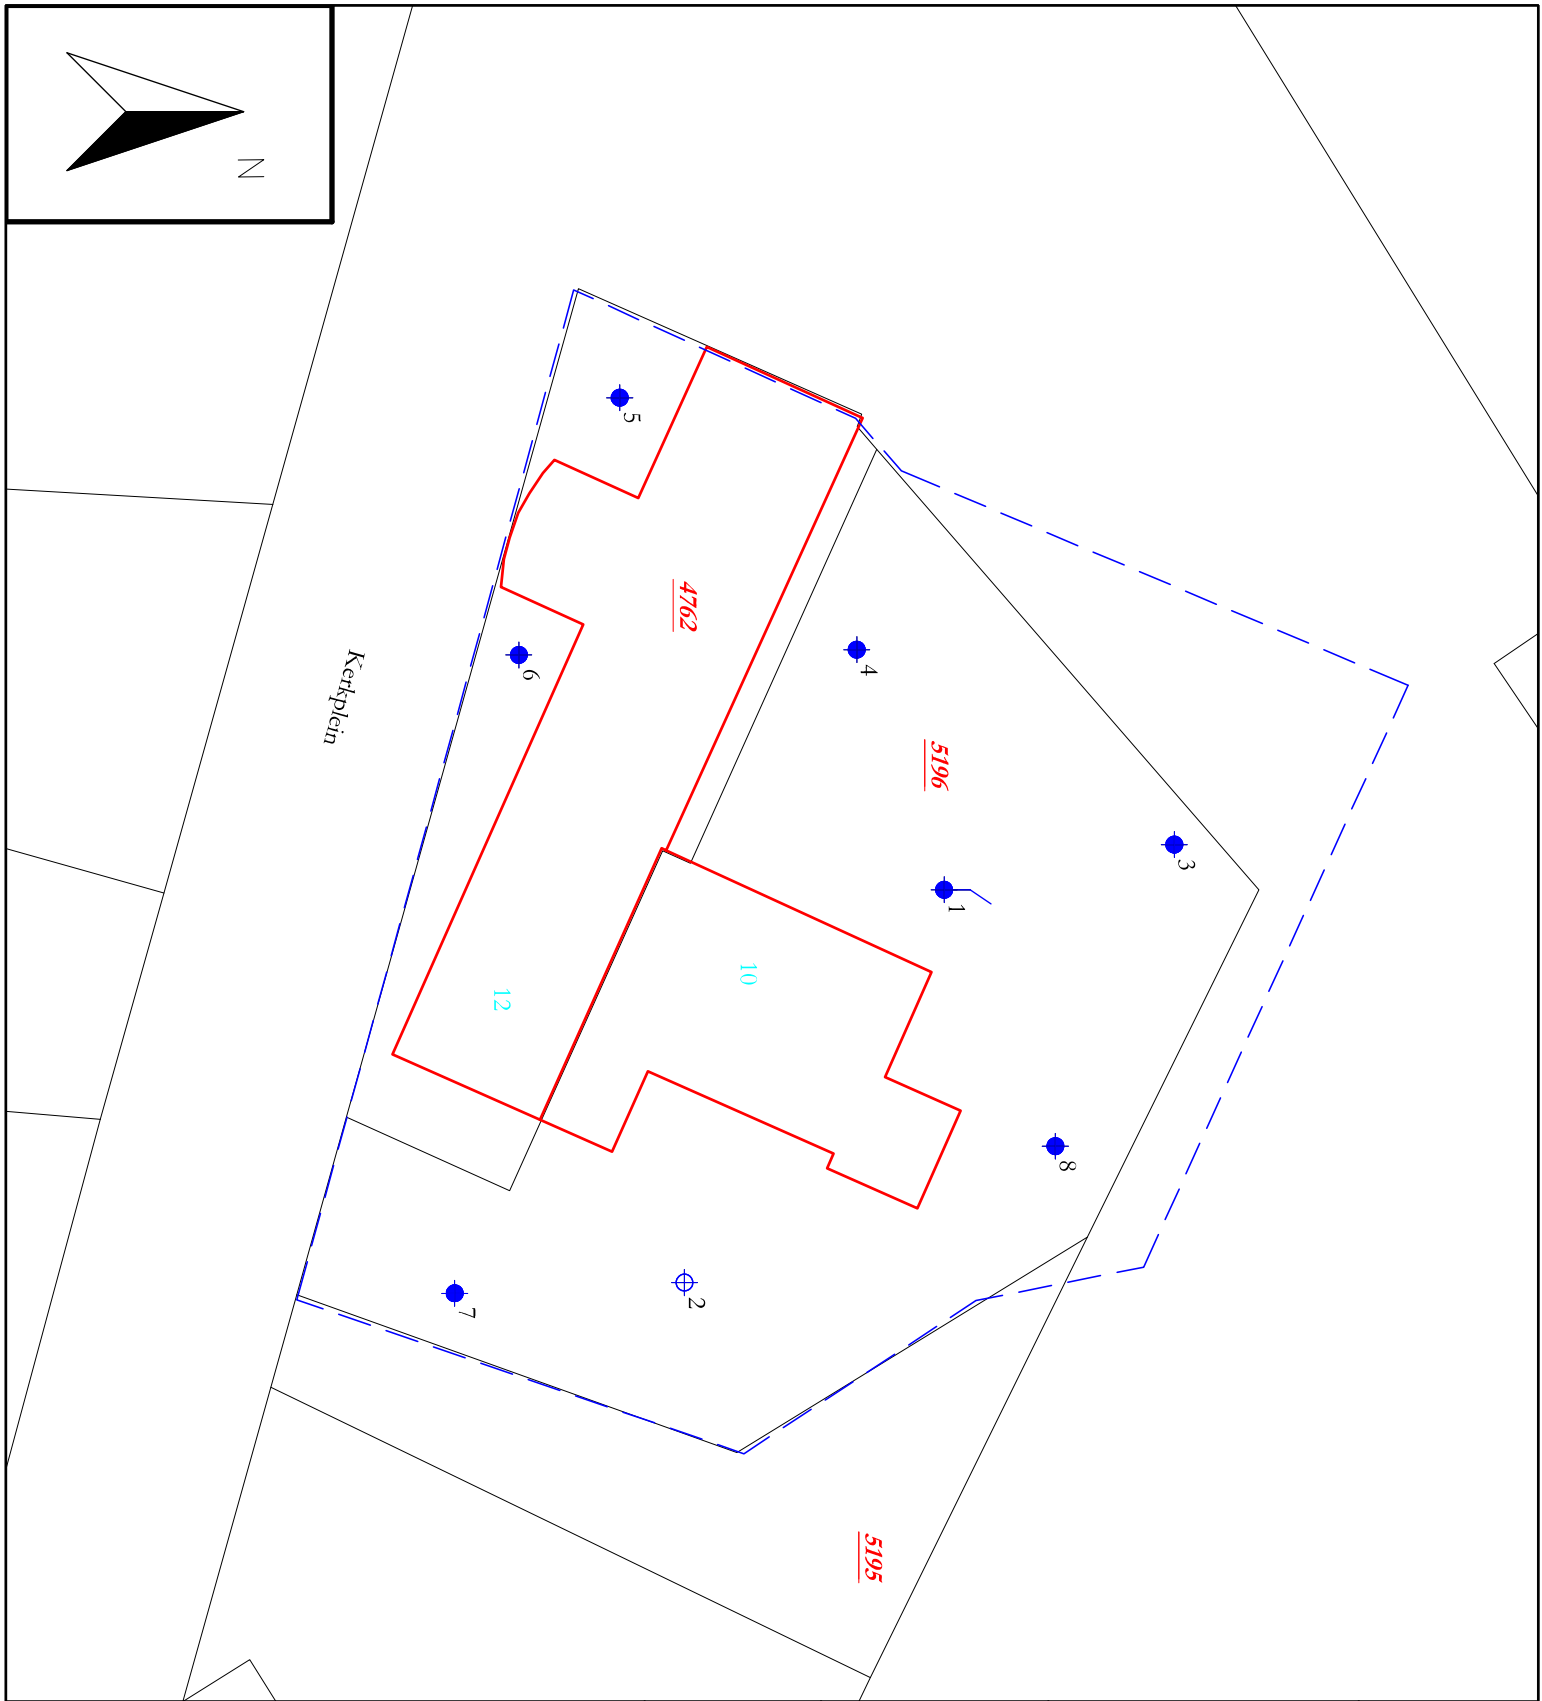
Overzichtstekening boorpunten

De veldwerkzaamheden zijn uitgevoerd op 8 maart 2021 (plaatsing peilbuis en monstername grond), 15 maart 2021 (monstername grondwater). De positie van de boorlocaties zijn weergegeven in bijlage III.

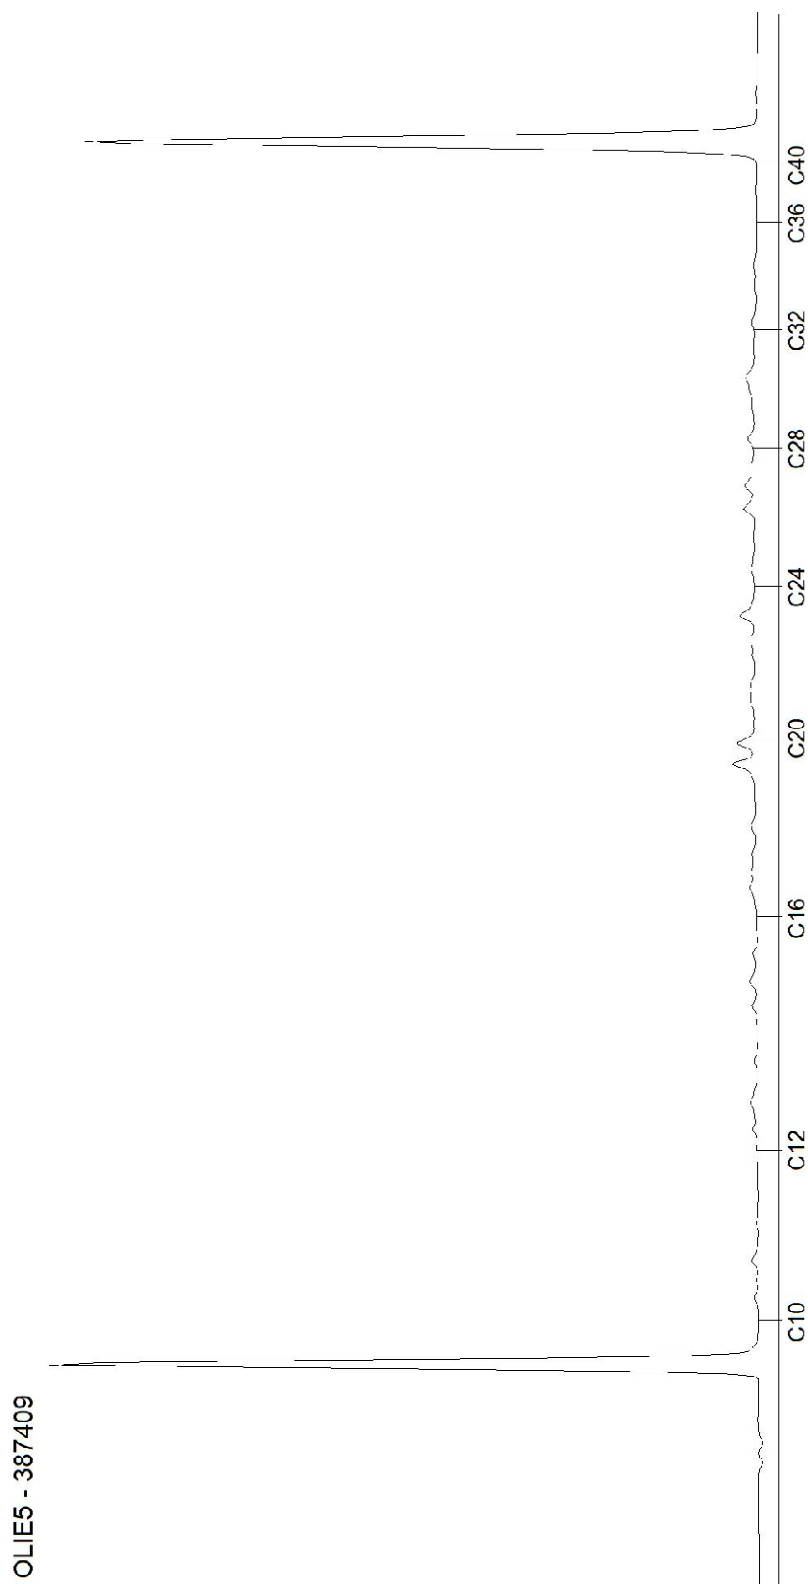
**Monster beschrijving: BM1**

CHROMATOGRAM for Order No. 1024462, Analysis No. 387409, created at 11.03.2021 08:39:21

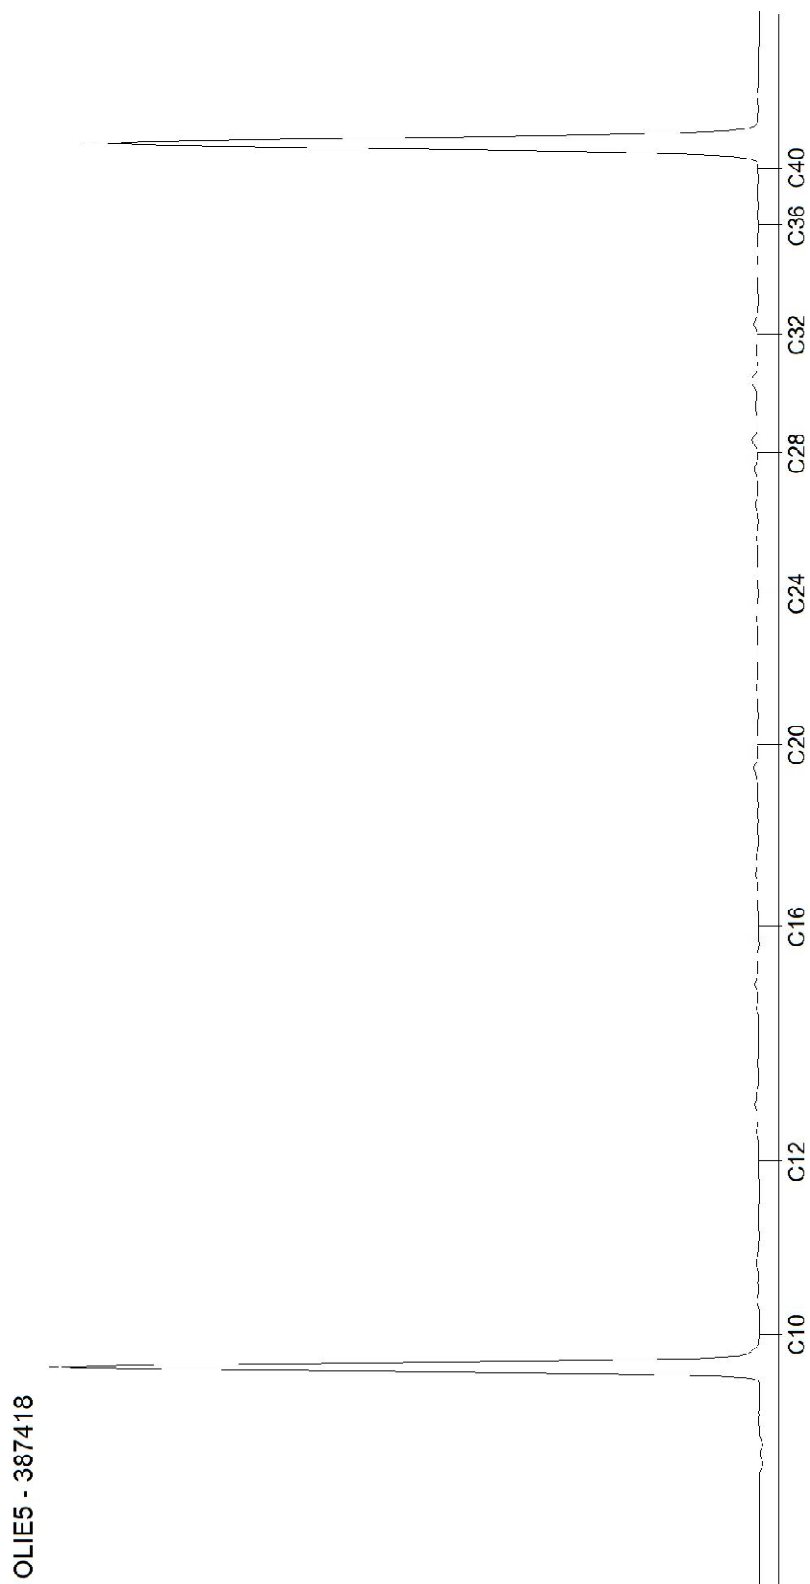
**Monster beschrijving: OM1**

CHROMATOGRAM for Order No. 1024462, Analysis No. 387418, created at 11.03.2021 08:39:21

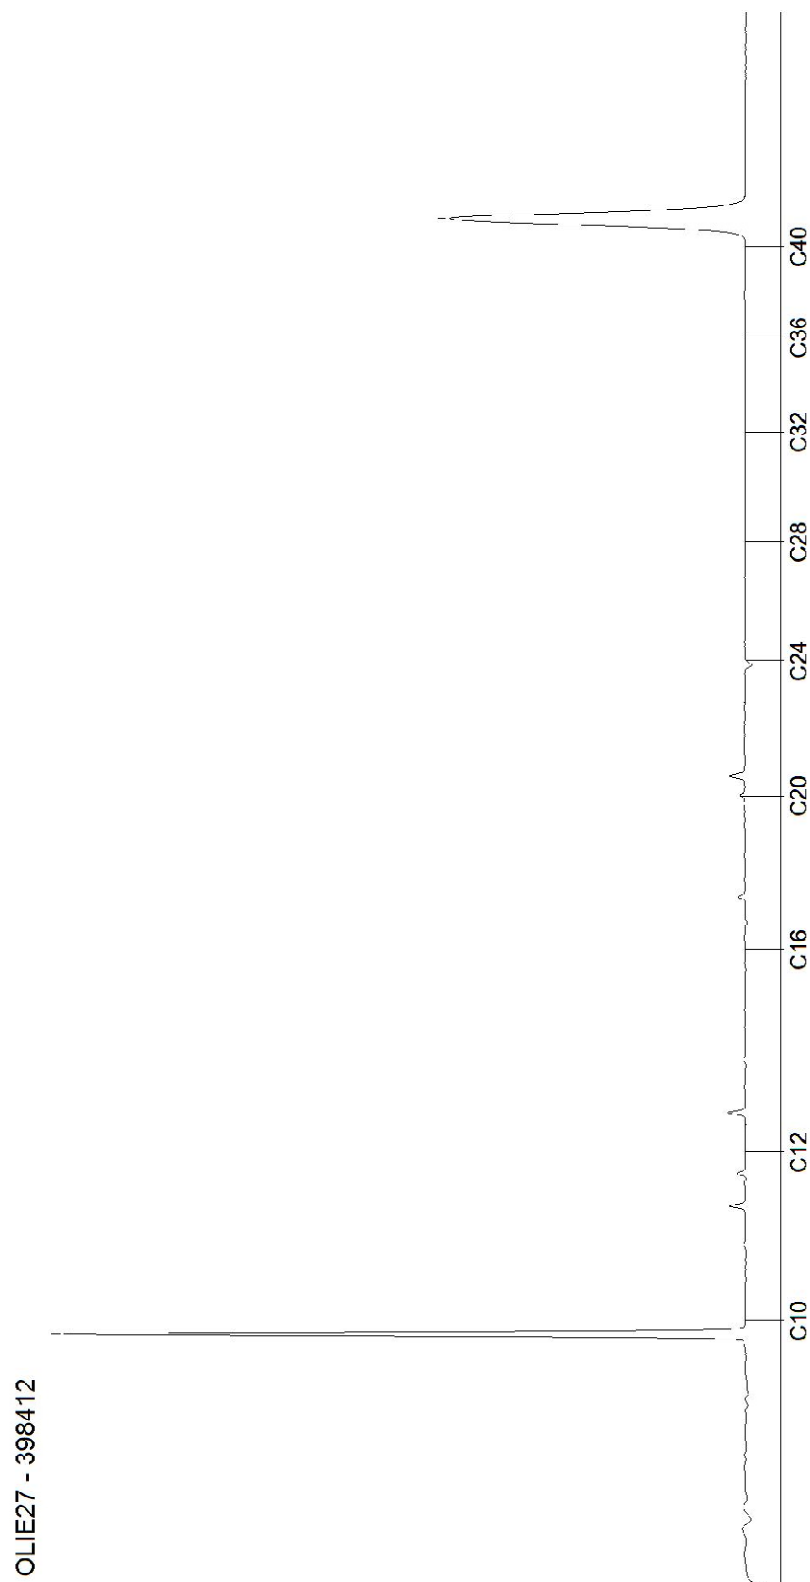
**Monster beschrijving: PB1 WM1**

CHROMATOGRAM for Order No. 1027590, Analysis No. 398412, created at 18.03.2021 09:35:29
