# **Aanvullend onderzoek naar vleermuizen en de Steenmarter in het kader van voorgenomen nieuwbouw aan de Veldsingel in Malden**

Opdrachtgever: KuiperCompagnons

W1192/ P16-088

Dordrecht, september 2016

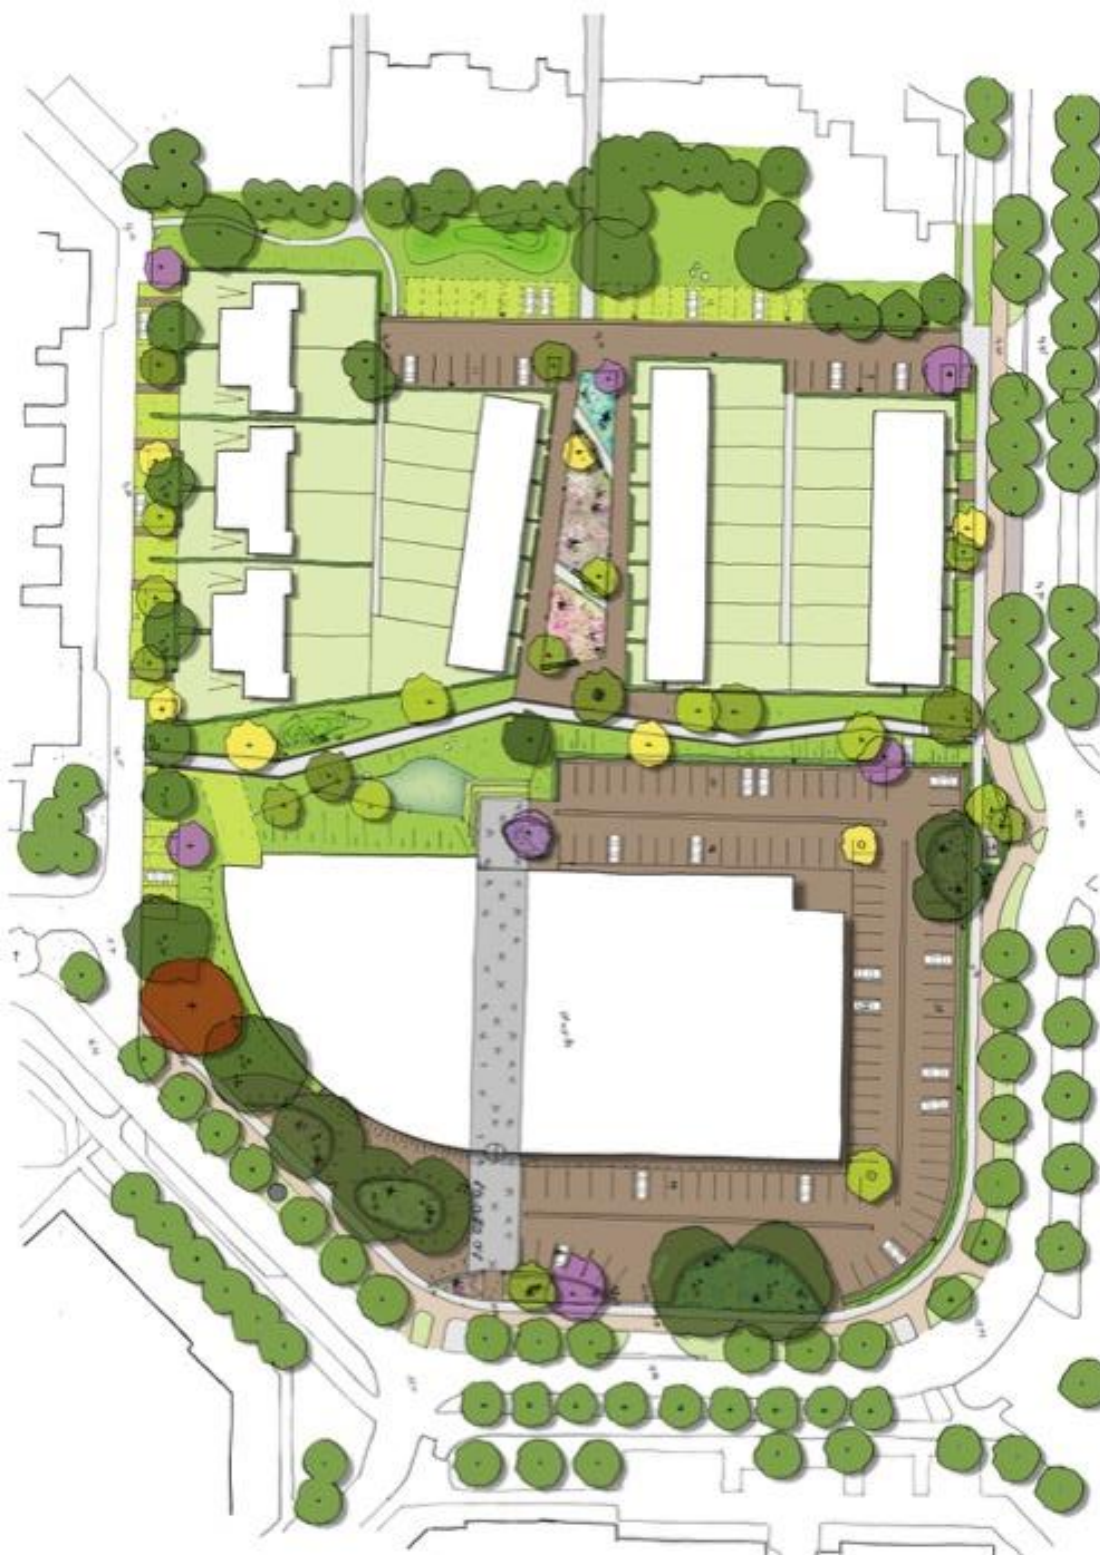
Figuur 2: Toekomstige situatie binnen het plangebied aan de Veldsingel in Malden

Binnen het plangebied worden een nieuw sportcentrum en 30 nieuwbouwwoningen gerealiseerd. Eerst wordt het nieuwe sportcentrum gebouwd, vervolgens wordt het huidige pand van het sportcentrum gesloopt en daarna worden de woningen gebouwd. Figuur 2 op de volgende pagina geeft de toekomstige situatie binnen het plangebied aan de Veldsingel weer.

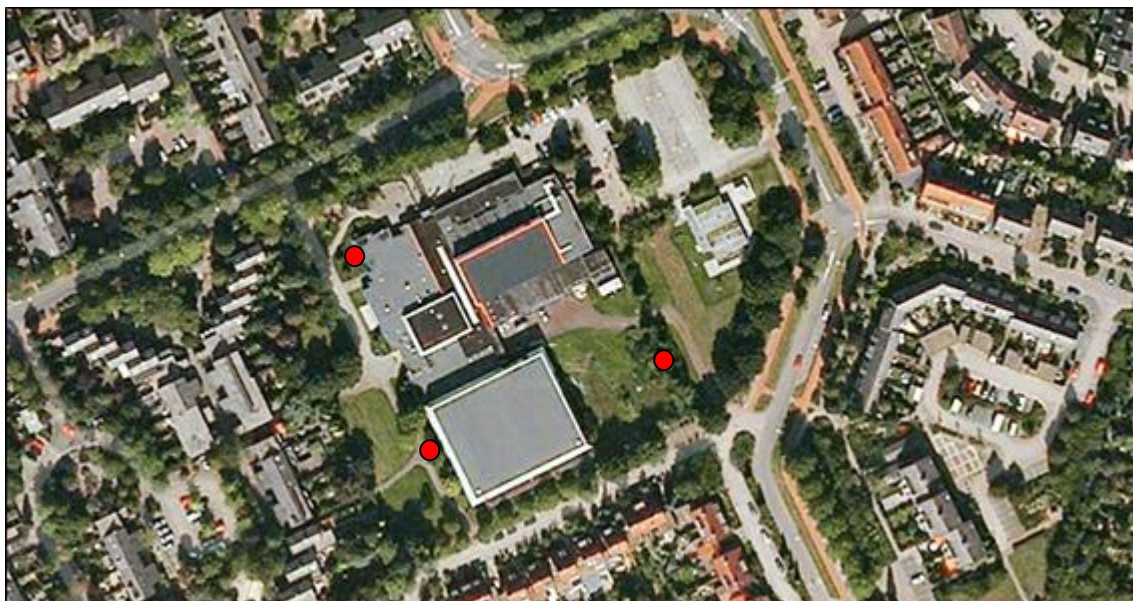
Om deze redenen was aanvullend onderzoek naar aanwezigheid van de Steenmarter nodig. Dit onderzoek is uitgevoerd met behulp van cameravallen. Deze camera's worden op strategische locaties geplaatst en beginnen met filmen zodra de sensor beweging en/of warmte registreert. Op 1 juli 2016 zijn door het NWC drie cameravallen in het plangebied geplaatst. Twee camera's waren gericht op een gat in het gebouw via waar een Steenmarter geschikt ruimtes in het pand zou kunnen bereiken. De overige camera is bij de dassenburcht geplaatst omdat de kans groot was dat de Steenmarter hier tijdens het foerageren langs zou lopen (figuur 3 op de volgende pagina).

*Figuur 3: Locaties cameravallen in plangebied (rode stippen)*

Deze camera's hebben zeven aaneengesloten dagen en nachten in het plangebied gestaan. Na afloop van de vleermuisinventarisatie op 8 juli zijn de camera's uit het veld gehaald. Op kantoor zijn de geheugenkaartjes van de camera's uitgelezen en zijn alle opnames bekeken. Alle waargenomen soorten zijn genoteerd, inclusief de data waarop de opnames gemaakt zijn.

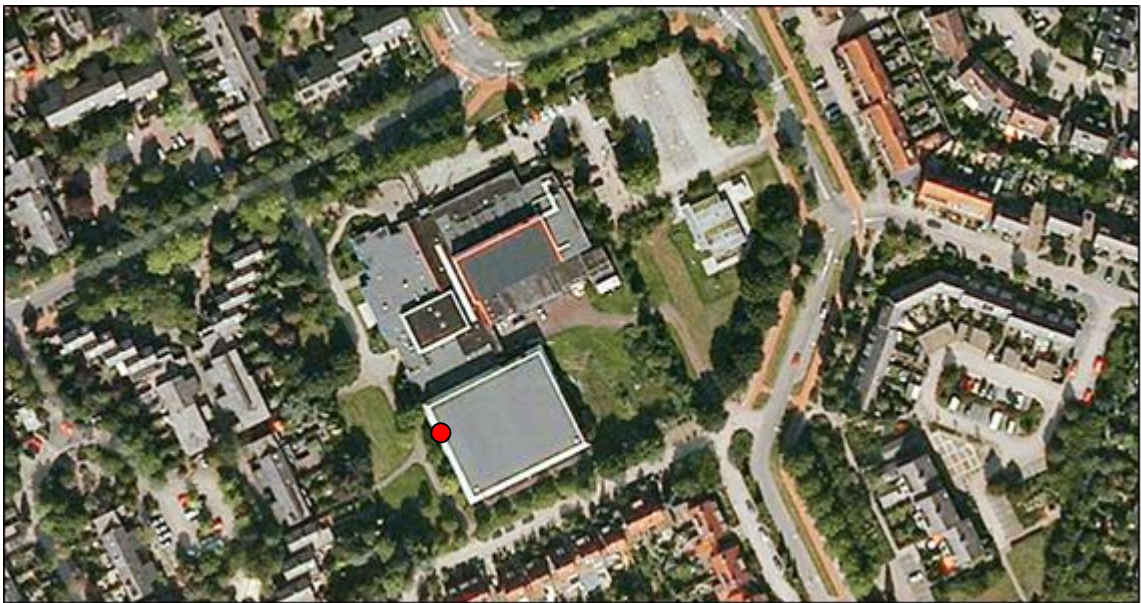
Tijdens de vleermuisinventarisatie op 22 augustus 2016 is één verblijfplaats van de Gewone grootoorvleermuis (*Plecotus auritus*) aangetroffen. De verblijfplaats bevindt zich aan de westzijde van het sportcentrum in de houten daklijst die daar deels losgekomen is (figuur 4 en foto 2 op de volgende pagina).

Figuur 4: Locatie verblijfplaats Gewone grootoorvleermuis (rode stip)

Het gaat om een zomerverblijfplaats van drie exemplaren van de Gewone grootoorvleermuis. Dat het een zomerverblijfplaats is, kon opgemaakt worden uit het ontbreken van paarroepjes die mannetjes tijdens de paarperiode uitstoten om vrouwtjes naar hun verblijfplaats te lokken. Hieruit bleek dat het in ieder geval niet om een paarverblijfplaats gaat. Omdat het kraamseizoen al voorbij was op 22 augustus en er slechts drie exemplaren uitvlogen, kan ook de aanwezigheid van een kraamverblijfplaats uitgesloten worden.

Uit de inventarisaties blijkt dat er een vaste verblijfplaats van de Gewone grootoor-vleermuis aanwezig is in het te slopen sportcentrum aan de Veldsingel in Malden. Het gaat om een zomerverblijfplaats van drie individuen, vermoedelijk mannetjes. Bij de sloop van het gebouw zal daarom een verblijfplaats van vleermuizen aangetast, vernield en/of verstoord worden en zullen er mogelijk individuen verstoord, verwond of gedood worden, waardoor overtreding van verbodsbepalingen uit de Flora- en faunawet aan de orde is. Om deze reden dient overtreding voorkomen te worden door het nemen van maatregelen en/of dient een ontheffing aangevraagd te worden.

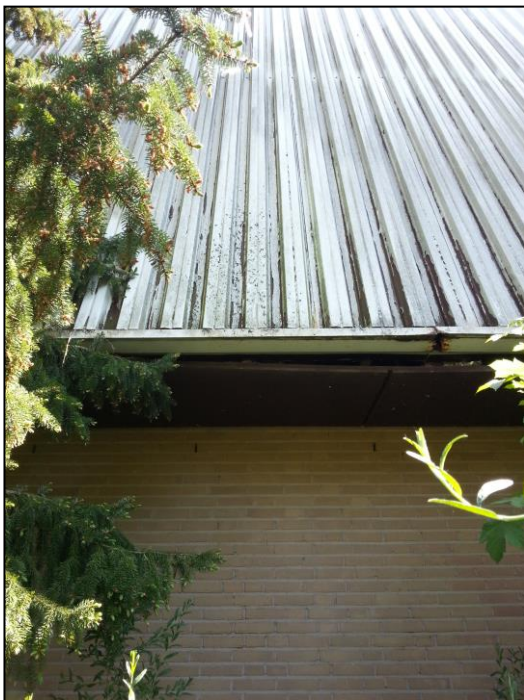
Foto 2: Losgekomen houten daklijst

Door de aanwezigheid van de verblijfplaats van de Gewone grootoorvleermuis en van de Steenmarter is het verboden om zonder ecologisch werkprotocol of ontheffing de gaten/openingen waardoor deze dieren het pand binnenkomen, te dichten. Om overtreding van verbodsbepalingen uit de Flora- en faunawet te voorkomen, mogen er op deze locaties geen onderhoudswerkzaamheden aan het pand plaatsvinden.

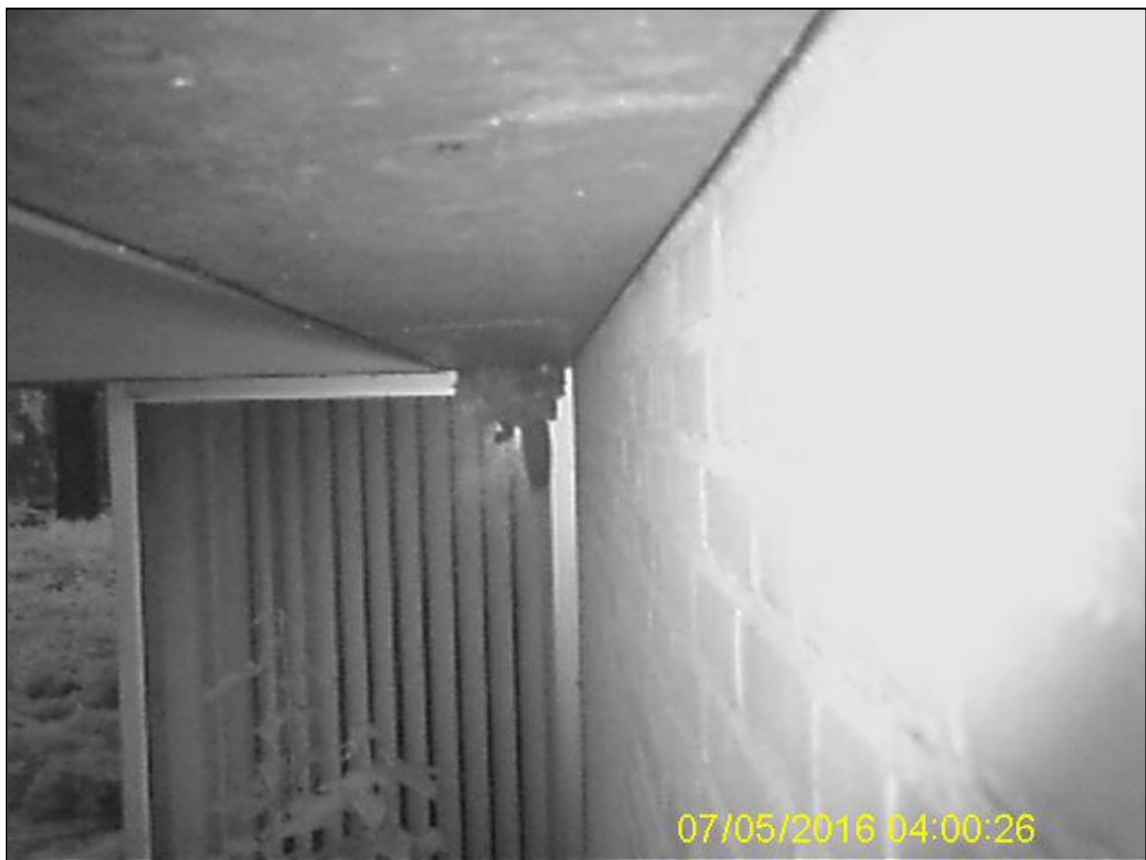
De Steenmarter werd op 5 juli 2016 vastgelegd terwijl hij in een gat in de muur van het sportcentrum klimt. Foto 3 is een still uit de opname die gemaakt is door de cameraval. Hierop zijn een achterpoot en de staart van de Steenmarter te zien. Dit is de enige opname die van de Steenmarter gemaakt is, maar biedt voldoende bewijs voor de aanwezigheid van een vaste verblijfplaats. Dit omdat alleen de Boommarter (*Martes martes*) en de Eekhoorn (*Scirius vulgaris*) eenzelfde staart als de Steenmarter hebben en deze twee soorten geen verblijfplaatsen in bebouwing hebben. De Boommarter verblijft in boomholten of andere holtes en ruimten in/onder boomstammen en takkenrillen/hopen en de Eekhoorn maakt zijn nesten voornamelijk in naaldbomen. Het moet hier daarom om een Steenmarter gaan.

Foto 3: Achterpoot en staart van een steenmarter die het pand aan de Veldsingel in Malden inkruipt

Daarnaast is het onmiskenbaar dat het dier het gebouw ingaat, waaruit opgemaakt kan worden dat hij hier zijn verblijfplaats heeft. Dat er geen andere opnames gemaakt zijn,

Ook is uit het aanvullende onderzoek naar voren gekomen dat het te slopen pand dienst doet als vaste verblijfplaats voor de Steenmarter. Deze soort wordt vermeld in tabel 2 van de Flora- en faunawet waardoor volgens een goedgekeurde gedragscode gewerkt kan worden. Dit betekent dat een ontheffing niet nodig is, maar dat wel maatregelen genomen dienen te worden om de nadelige effecten voor de Steenmarter zoveel mogelijk te voorkomen, dan wel te beperken. De te nemen maatregelen dienen door een ecologisch deskundige voorgeschreven en, waar mogelijk, uitgevoerd te worden.

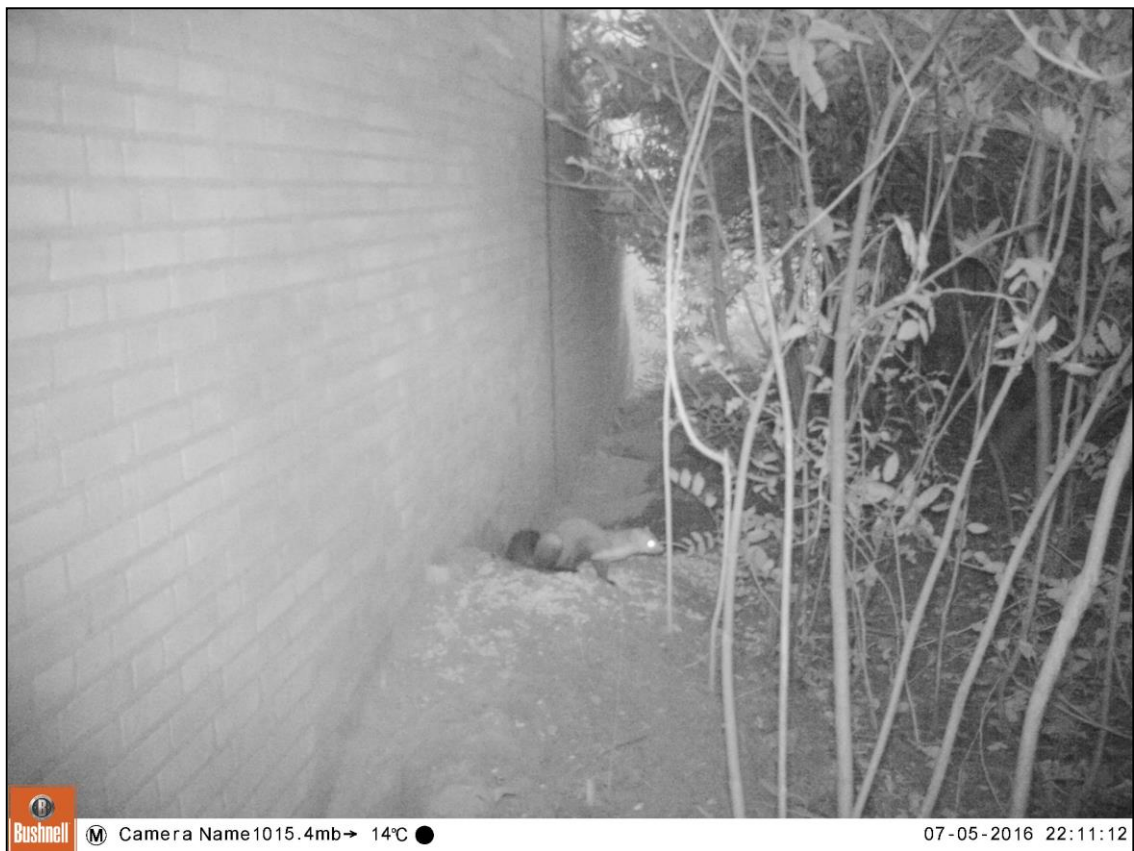
Ook op de camerabeelden van de Stichting Das & Boom is de Steenmarter te zien (foto 4). Das & Boom heeft zelfs meerdere opnames van de soort op verschillende data: 7 mei, 8 juni, 23 juni en 4 juli. Dat de Steenmarter gedurende deze periode meerdere malen waargenomen is, ondersteunt de bewering dat de soort een vaste verblijfplaats binnen het plangebied heeft. De locatie van de toegang tot de verblijfplaats wordt weergegeven in figuur 5 op de volgende pagina. Coördinaten: 187.684 – 421.473.

Foto 4: Still uit een opname van een cameraval van Stichting Das & Boom met daarop de Steenmarter

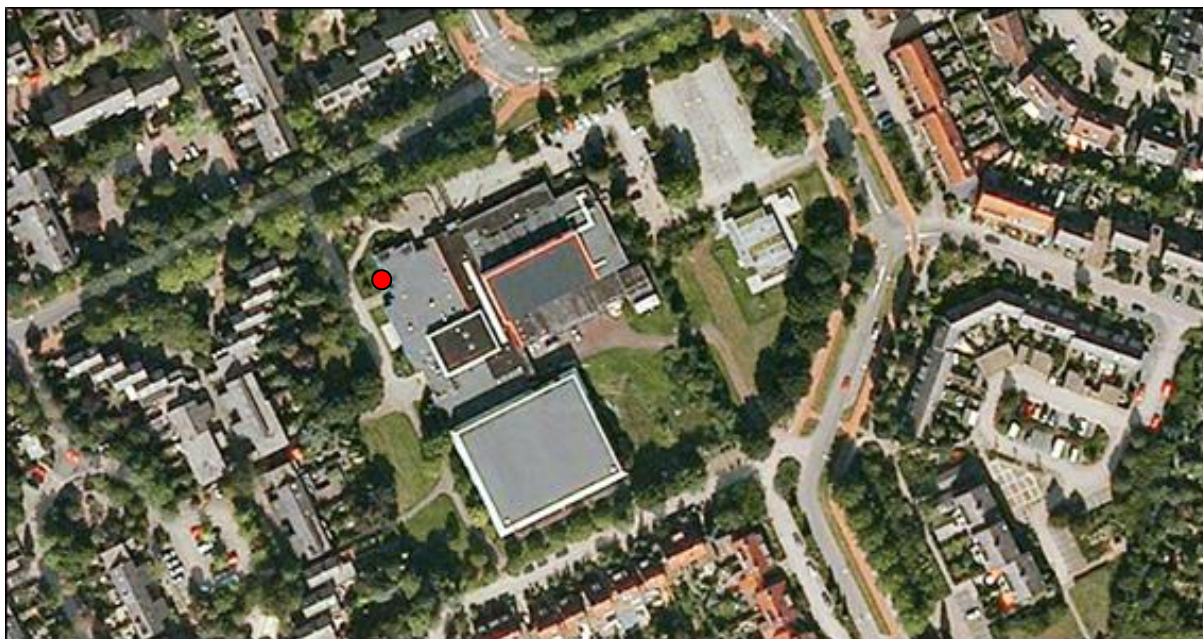
*Figuur 5: Locatie toegang verblijfplaats van de Steenmarter (rode stip)*
