Verkennd Bodemonderzoek

Kruisbergsestraat ong.  
Overasselt

**rapport 3276R009-3**

datum: 14 december 2020  
opdrachtgever: Pouderoyen-Tonnaer,  
St. Stevenskerkhof 2,  
6511 VZ Nijmegen.

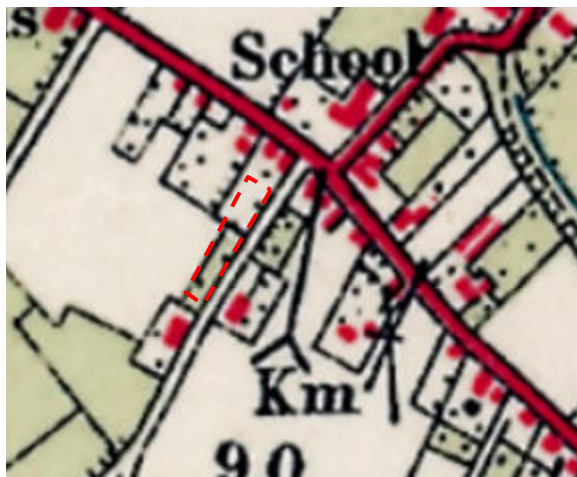
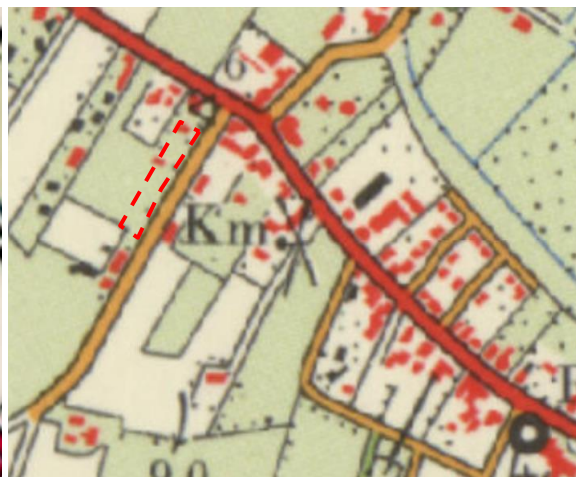
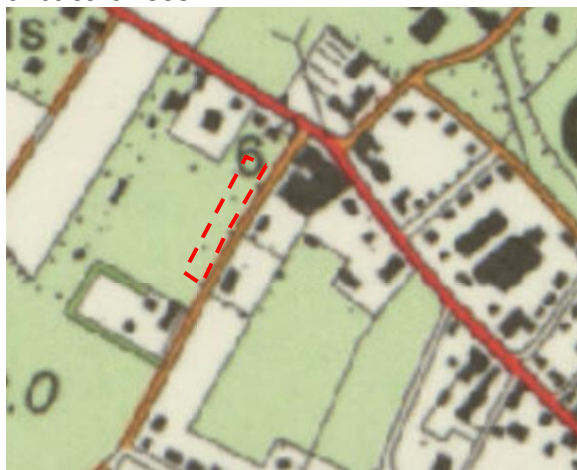
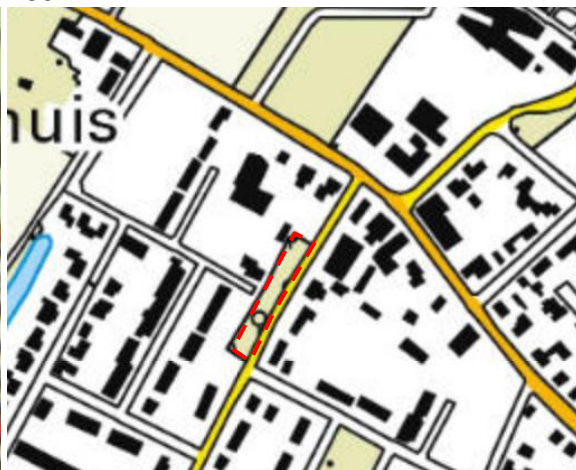
Uit de historische kaarten (bron: <http://www.topotijdreis.nl>) blijkt dat de locatie aan het begin van de jaren '30 van de vorige eeuw al in gebruik was als boomgaard. In de jaren '60-70 van de vorige eeuw is op de westelijke perceelsgrens een bijgebouw zichtbaar. Het noordelijk gelegen bijgebouw is omstreeks eind jaren '60 van de vorige eeuw gebouwd. Het resterend terrein is, voor zover bekend, altijd onbebouwd geweest.

omstreeks 1935

1967

1993

2017

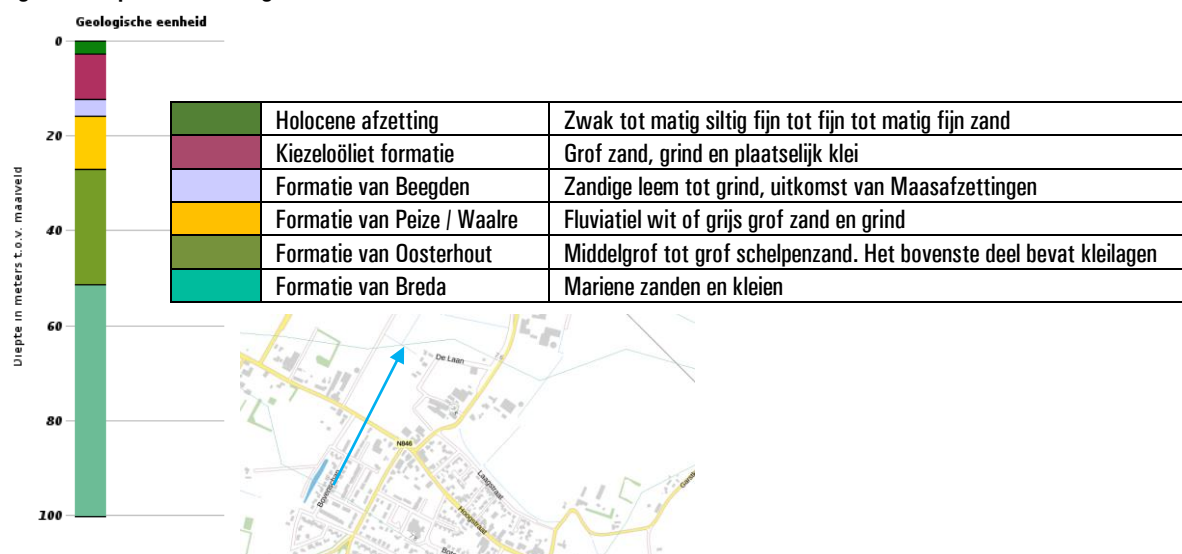
Figuur A: opbouw ondergrond.

Het te onderzoeken terrein heeft een hoogteligging gelijk aan ca. 9,25 m + N.A.P. De opbouw van de ondergrond is schematisch weergegeven in figuur A.

De freatische grondwaterspiegel bevindt zich op circa 2,0 m-mv. De stromingsrichting van het grondwater in het eerste watervoerende pakket is globaal noordoostelijk gericht. Voorgenoemde geohydrologische gegevens zijn ontleend aan de grondwaterkaart van Nederland [6].

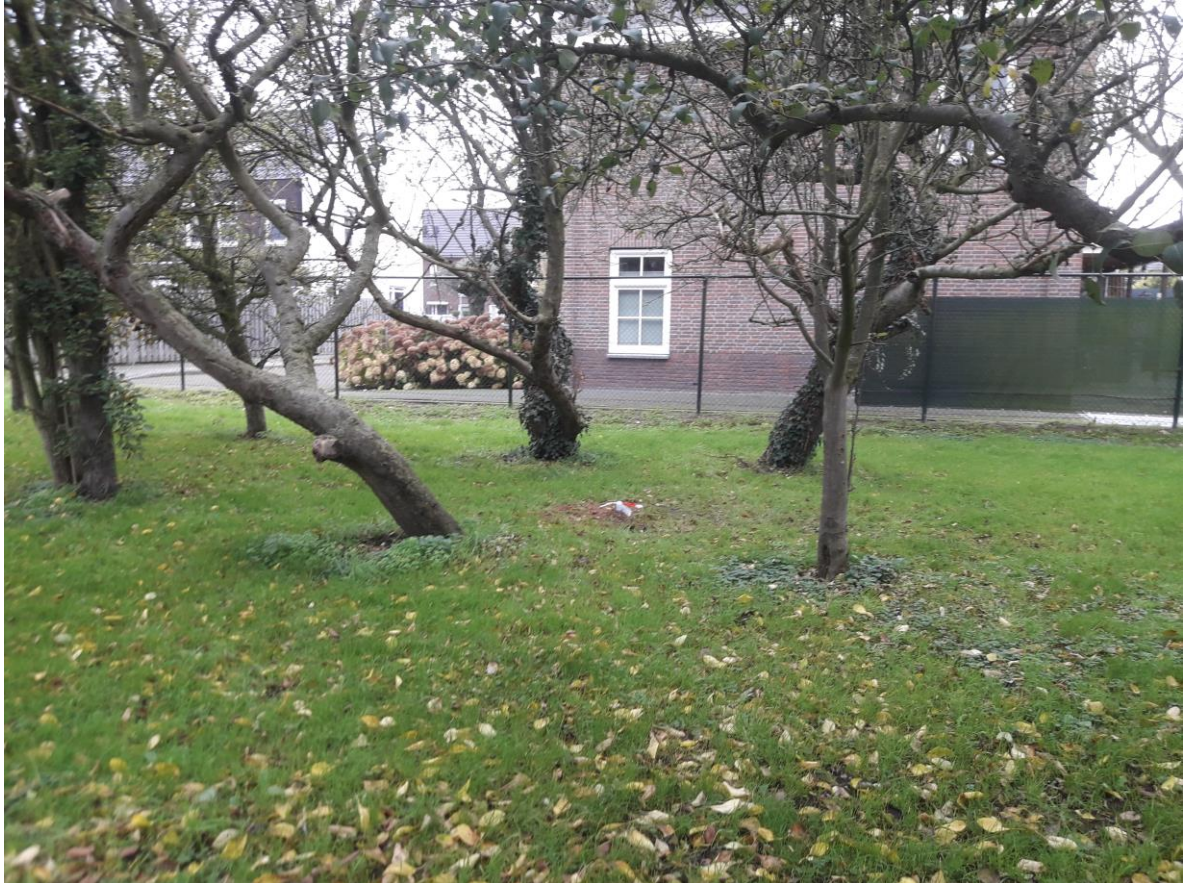
**Foto van de onderzoekslocatie – d.d. 30 oktober 2020**

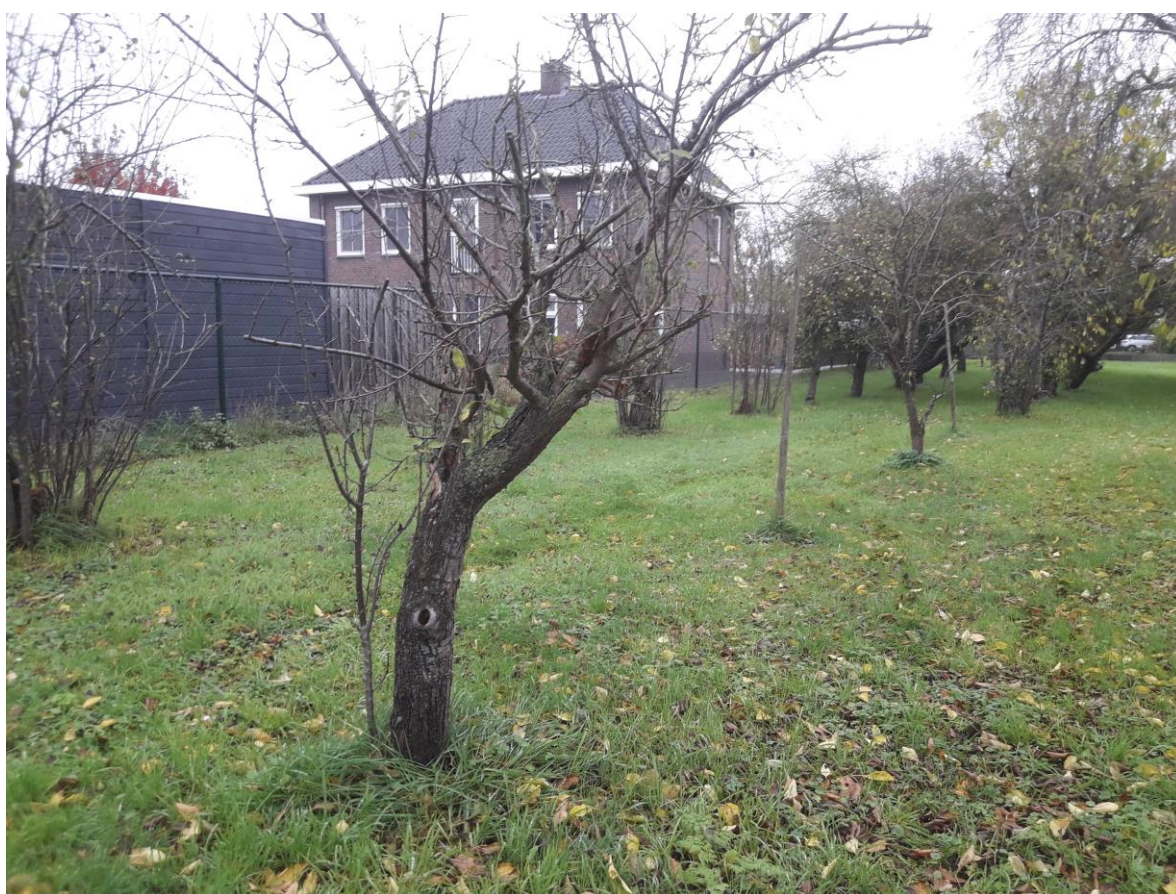
Foto van de onderzoekslocatie – d.d. 30 oktober 2020

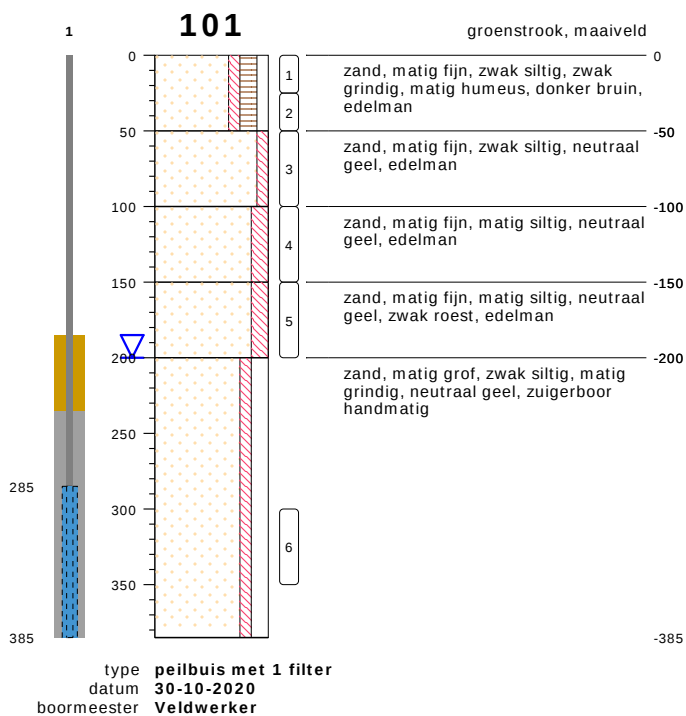
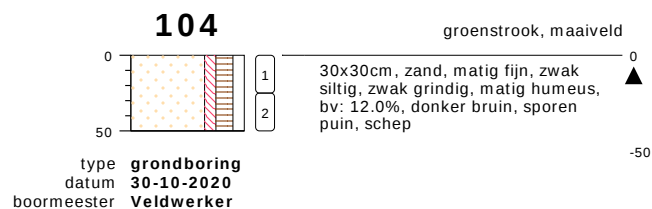
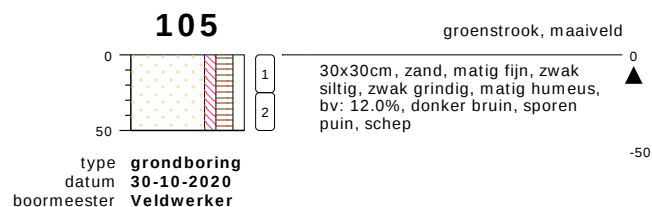
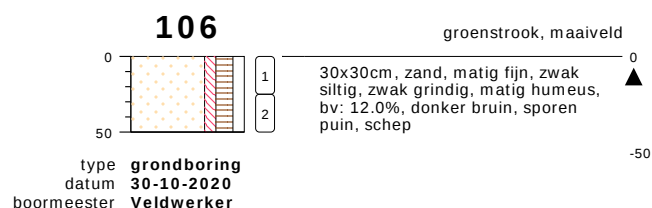
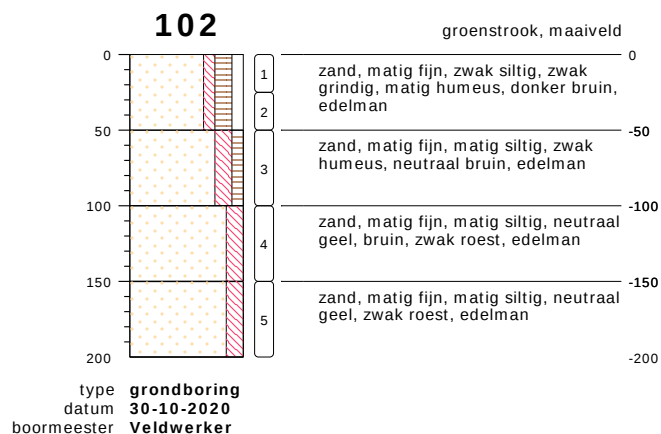
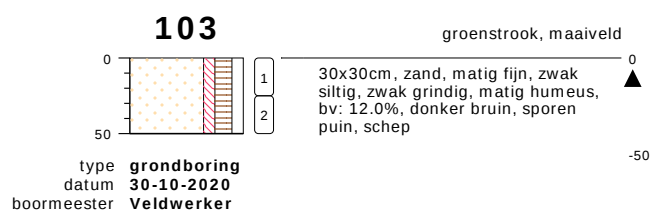
## bodemprofielen schaal 1:50

onderzoek **vbo Kruisbergsestraat, Overasselt**  
projectcode **3276r009**  
getekend conform **NEN 5104**
