**Verkennend bodem- en  
asbestonderzoek  
ter plaatse van:**

**Dorpsstraat 10**

**te Almen**

**181514**

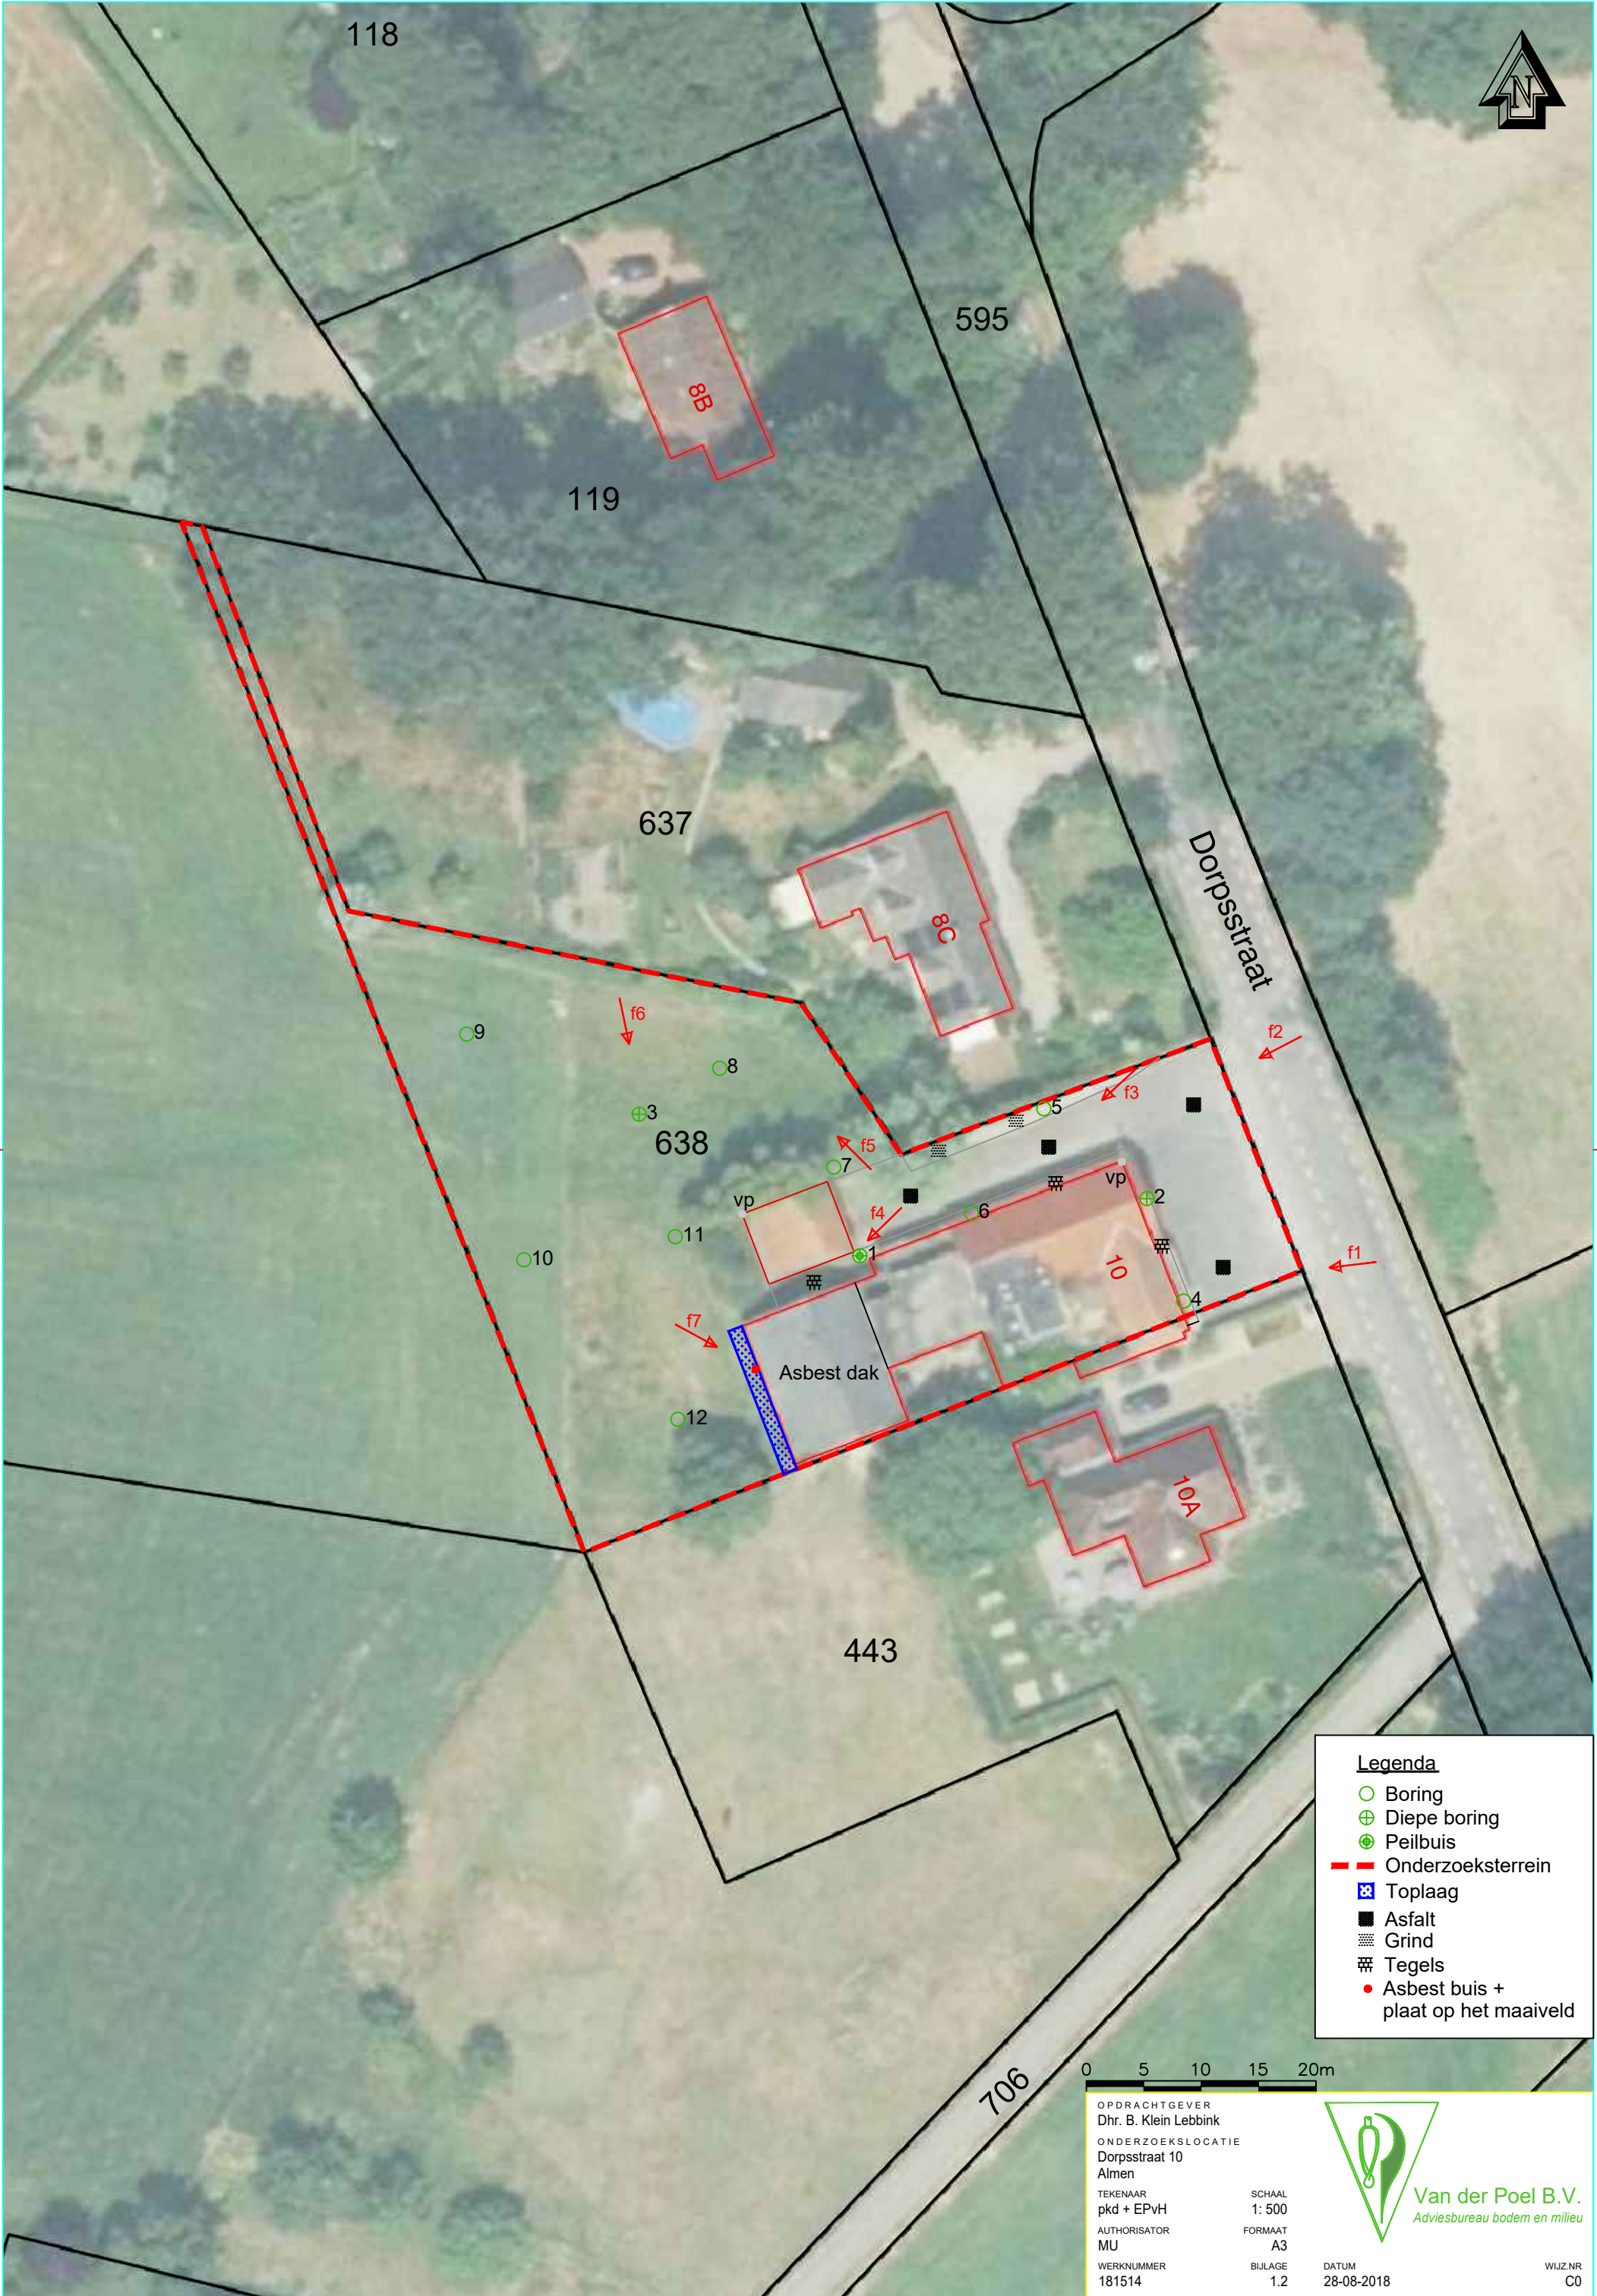
- Boring
- ⊕ Diepe boring
- ⊕ Peilbuis
- - - Onderzoeksterrein
- ▨ Toplaag
- Asfalt
- ▨ Grind
- ▨ Tegels
- Asbest buis + plaat op het maaiveld

In bijlage 1.2 is een situatieschets van het terrein opgenomen met daarop aangegeven de ligging van de monsterpunten.
