# **Vooronderzoek Ontplofbare Oorlogsresten Berkelproject Lochem-Almen Gemeente Lochem**

Datum: 26 november 2021  
Kenmerk: 21P070 definitief rapport versie 1.0

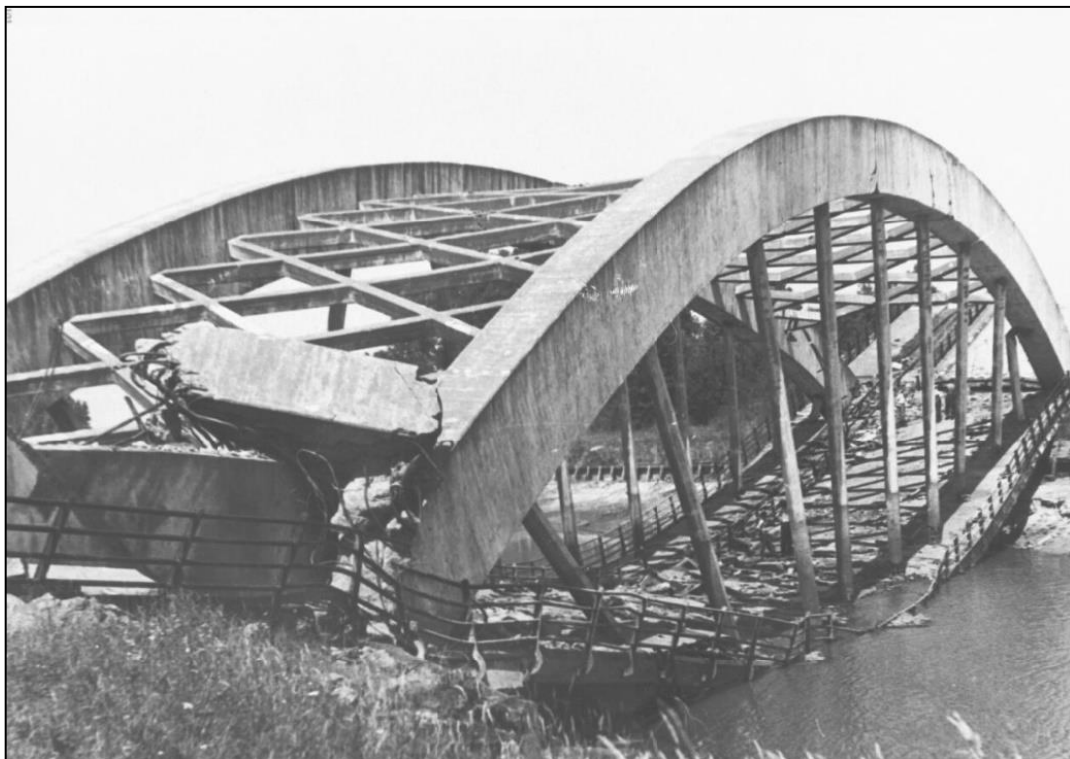
Afbeelding 9: Vernielde brug over het Twentekanaal in Lochem. Bron: beeldbankwo2.nl, beeldnummer: 73852.

De Duitse *Wehrmacht* bracht op 1 april 1945 verschillende vernielingen aan in de gemeente Lochem. Zo werden het pompstation, de pompinstallatie, de waterstandsmeld- en telefooninstallatie en de hoofdleidingen in de gemeente Lochem werden door de Duitse *Wehrmacht* opgeblazen.<sup>196</sup> 's Avonds werd de brug over het Twentekanaal in de Larenseweg bij Lochem werden door Duitse militairen vernield.<sup>197</sup> **[RAP\_450401A]**

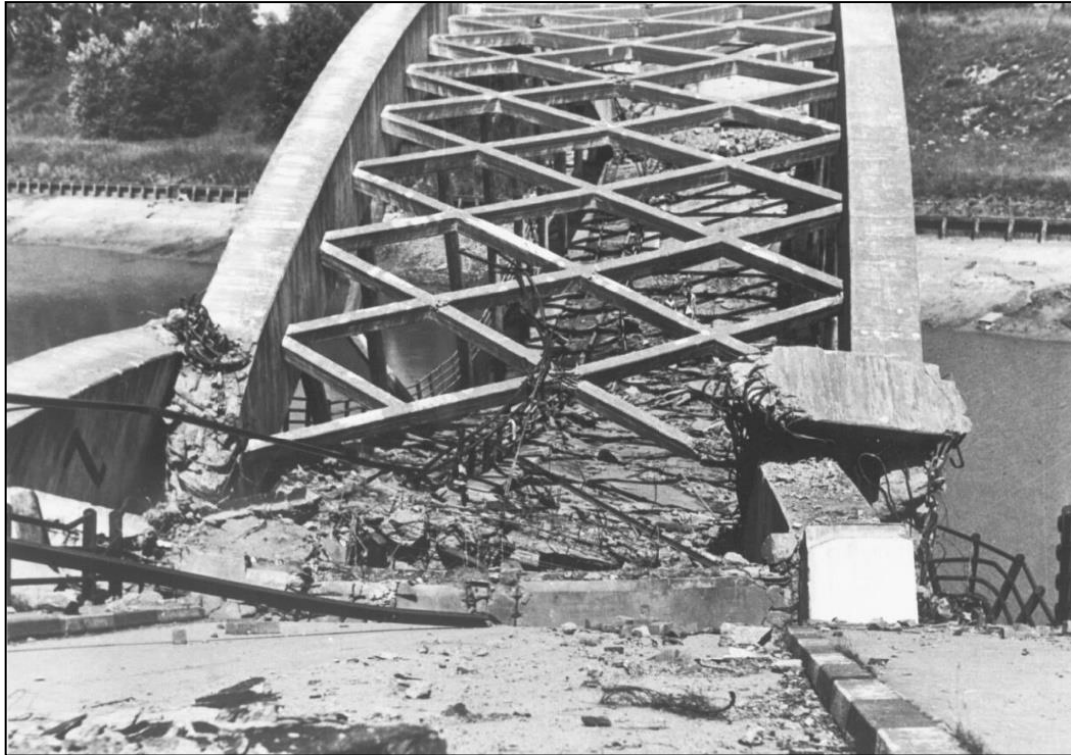
Afbeelding 10: Vernielde brug over het Twentekanaal in Lochem. Bron: beeldbankwo2.nl, beeldnummer: 73853.

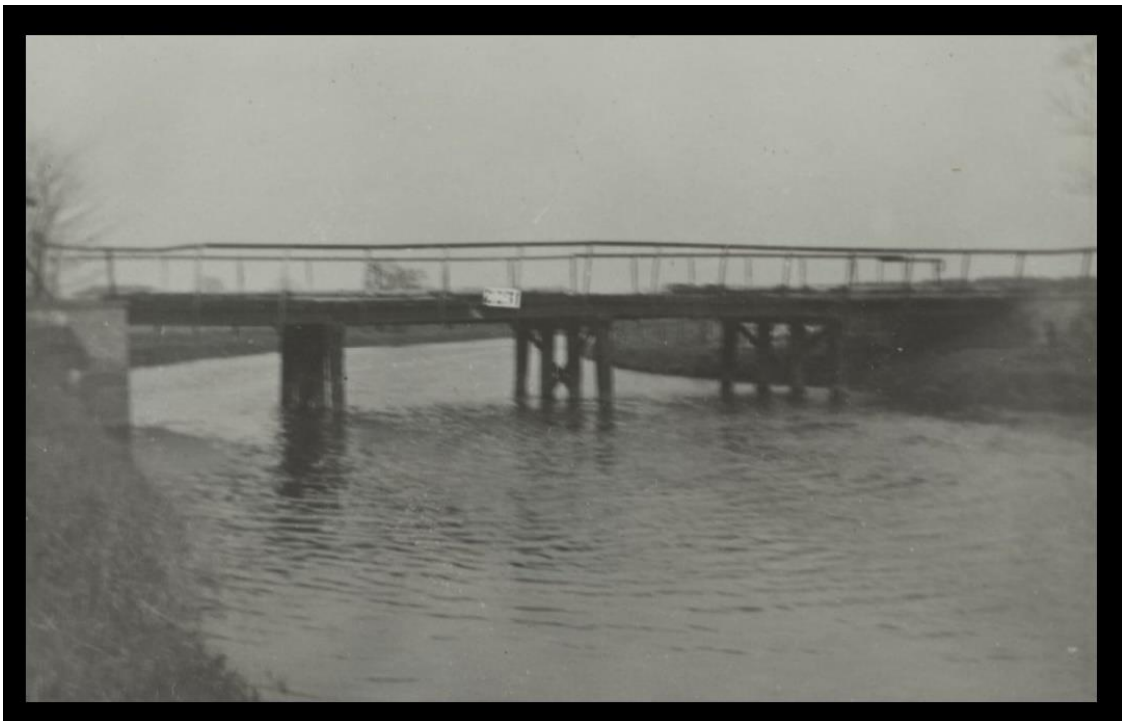
Afbeelding 12: Brug over de Berkel in de weg Laren-Vorden nabij Almen, 1945-1950. Bron: Beeldbank NIMH, beeldnr. 2155\_003405.

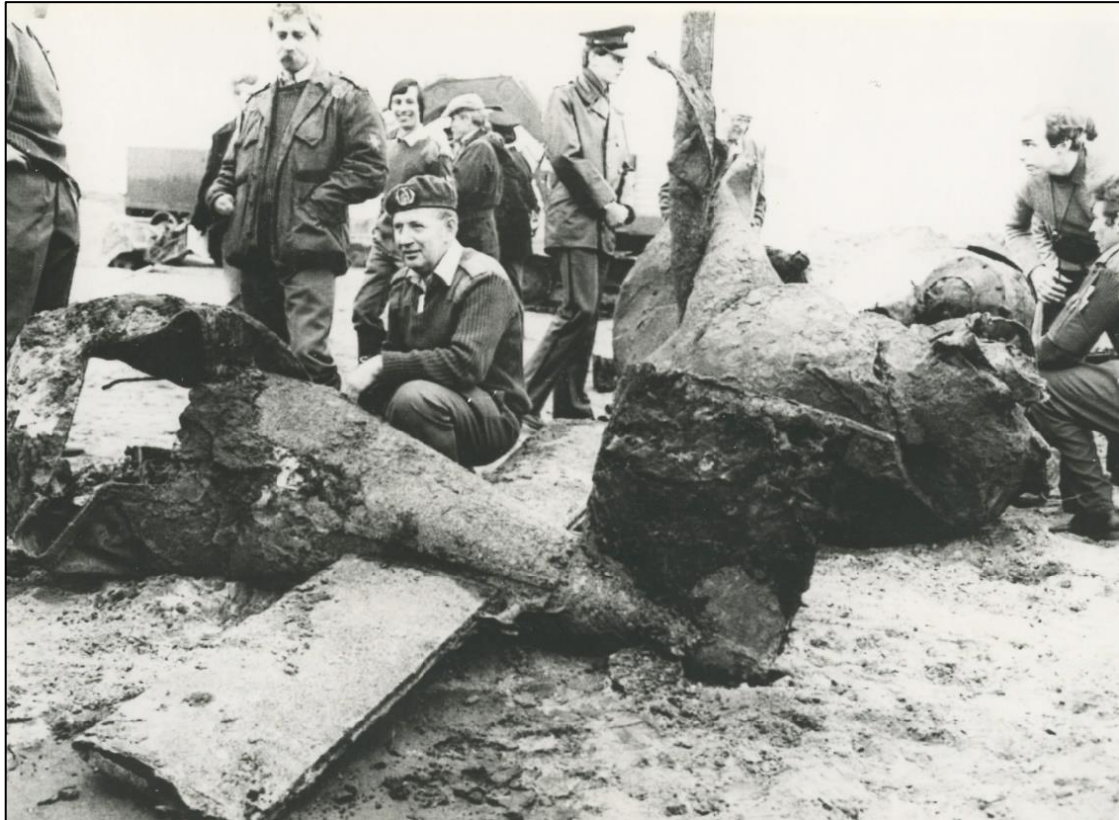
Afbeelding 15: Eén van de in totaal negen V.1's die door de Explosieven Opruimings Dienst moesten worden verwijderd in de gemeente Gorssel.

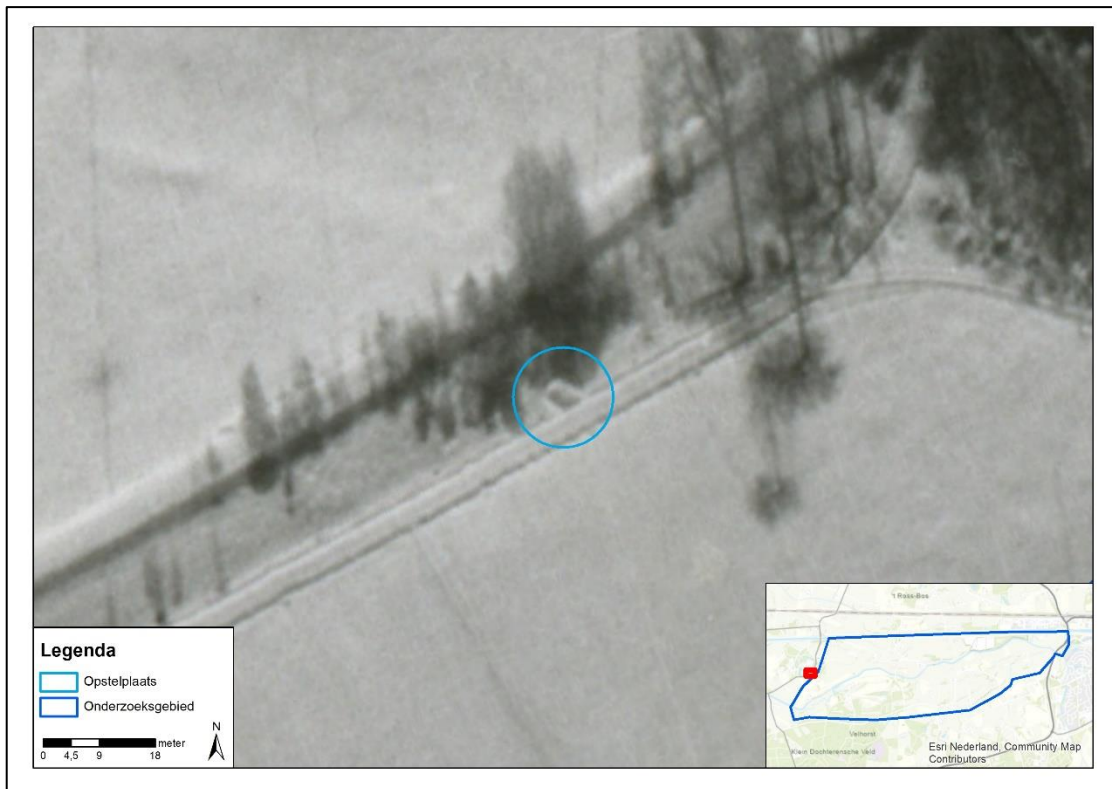
Afbeelding 23: Uitsnede van de luchtfoto van 22 januari 1945 met daarop een opstelplaats (voor een voertuig) net ten westen van het onderzoeksgebied. Bron: KAD, sortieref. 16-1619, fotonr. 4211.

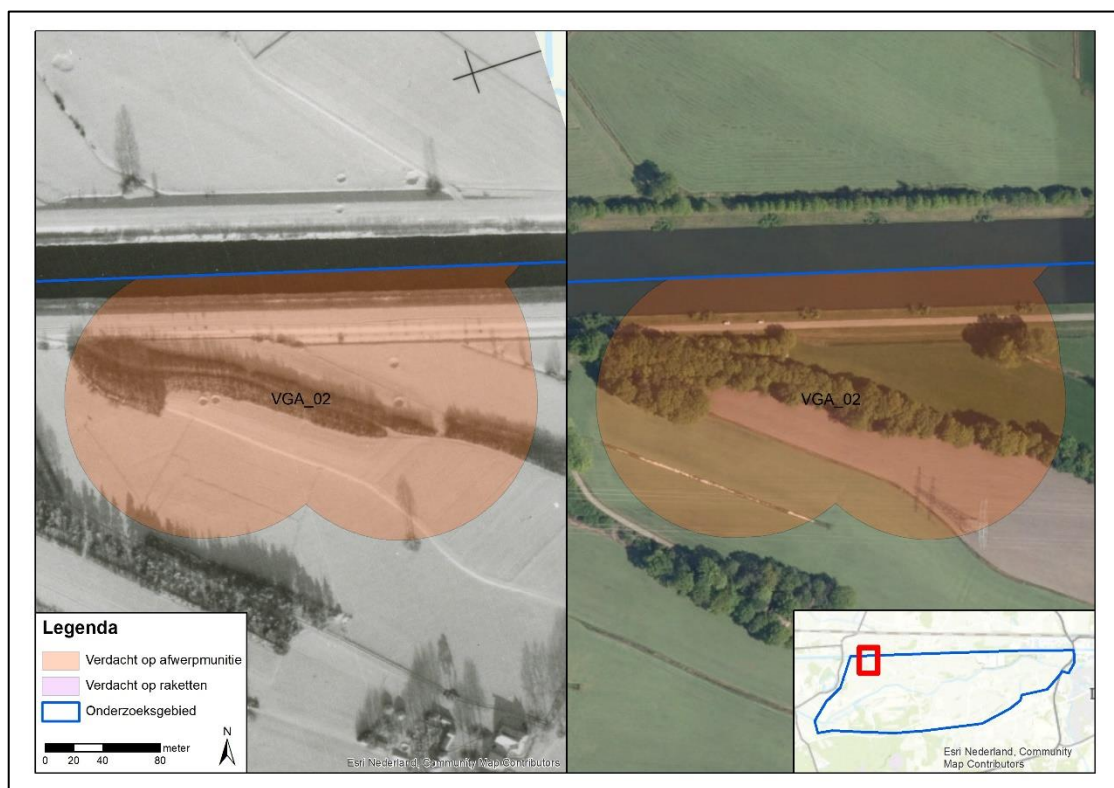
Afbeelding 39: Naoorlogse ontwikkelingen in VGA\_02. In het verdachte gebied is naorlogs een hoogspanningsmast geplaatst en sprake van nieuwe beplanting (in de vorm van bomen).

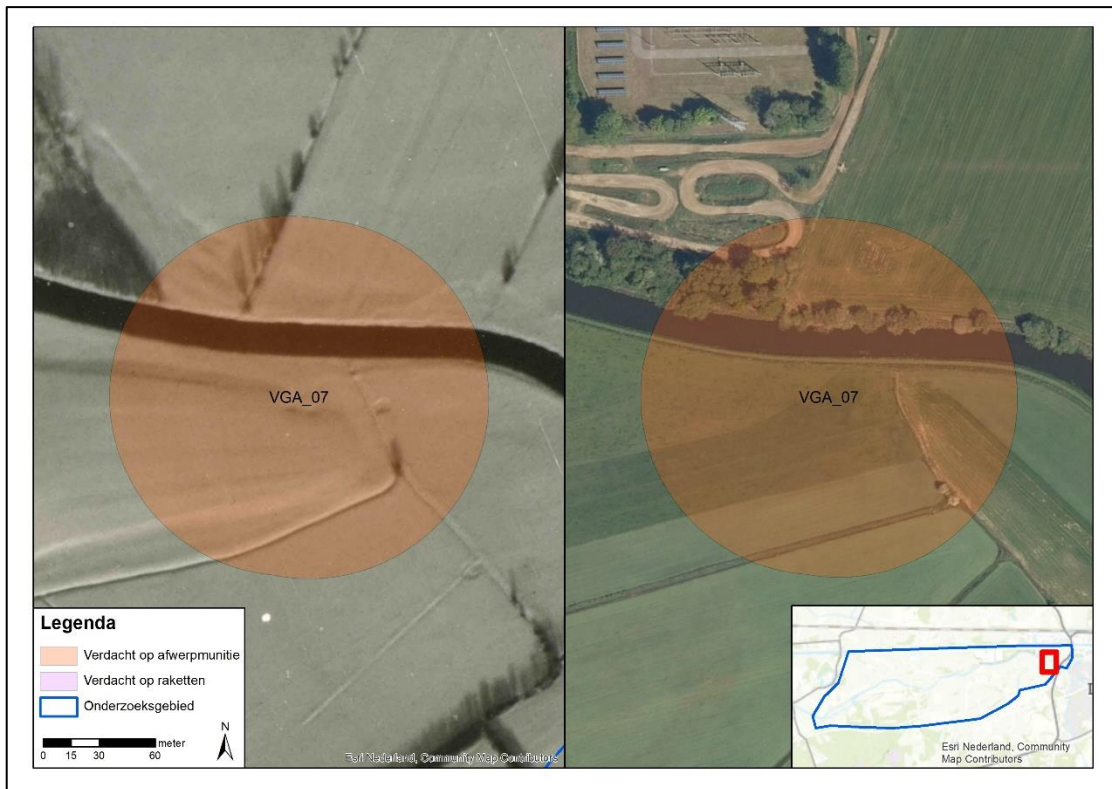
Afbeelding 44: Naoorlogse ontwikkelingen in VGA\_07. In het verdachte gebied hebben enkele zichtbare veranderingen plaatsgevonden. Zo is er sprake van nieuwe beplanting aan de noordelijke kant van de Berkel.
