# Quickscan flora en fauna

## Bouwhuisweg 11, Laren

Datum: 8 maart 2019

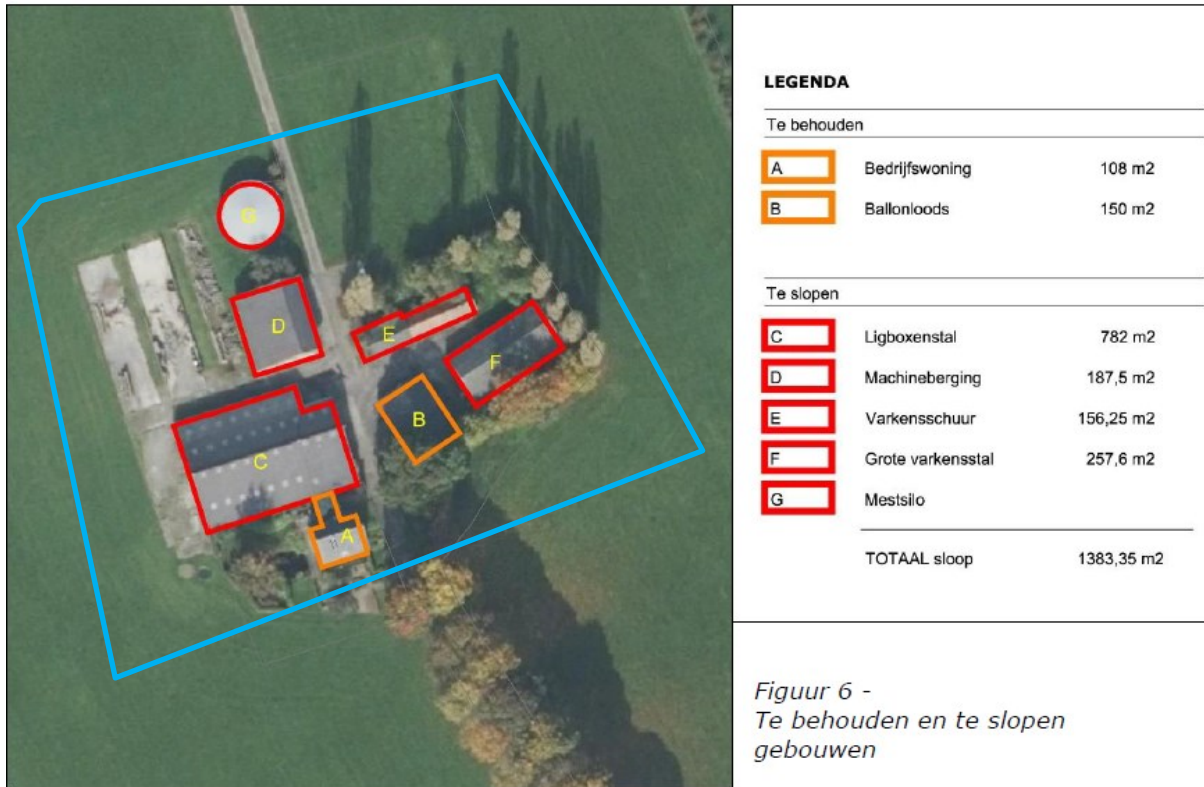
Afbeelding 4: ligging van het plangebied met daarop aangegeven de te slopen opstallen (Bron: Toelichting van het concept ontwerp bestemmingsplan Bouwhuisweg 11 Laren gemeente Lochem, november 2018 mRO)

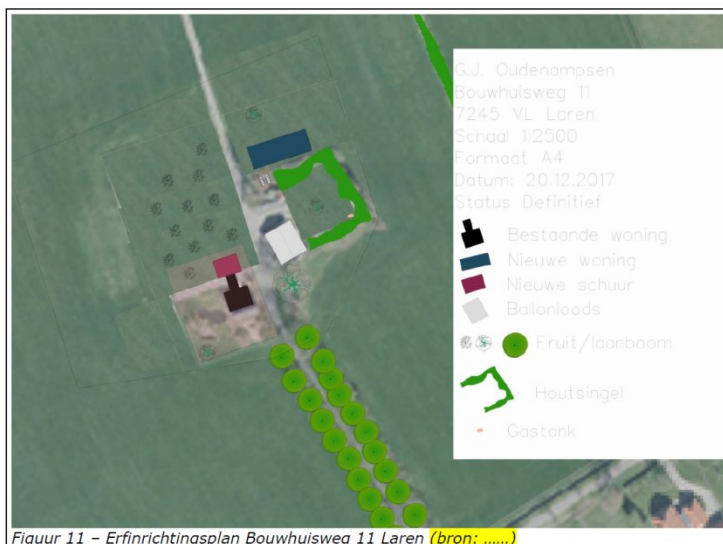
Afbeelding 5: Erfbeplantingsplan (Bron: Toelichting van het concept ontwerp bestemmingsplan Bouwhuisweg 11 Laren gemeente Lochem, november 2018 mRO)

De Wet natuurbescherming wordt voor de soortgroep zoogdieren niet overtreden als de bestaande erfbeplanting niet wordt aangetast. Nader onderzoek is onder deze voorwaarde niet noodzakelijk.

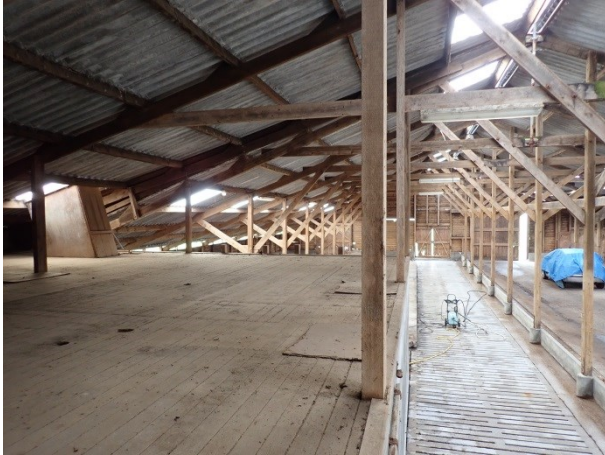
De ligboxenstal bestaat uit een lage gemetselde borstwering met daar op aangebracht een houten constructie. De wanden zijn enkelvoudig rabat op houten staanders. Het dak bestaat uit cement gebonden platen op een houten kapconstructie. In de stal zijn op meerdere plekken mestkelders aanwezig met daarboven betonnen roosters.

In de stal is een melkstal aanwezig. Deze melkstal is gemetseld, afgesmeerd en heeft een enkelvoudig dak van planken.

**Foto 1:** de voormalige loopstal (c) gezien vanaf het plankenplafond van de melkstal die in deze loopstal is gebouwd.

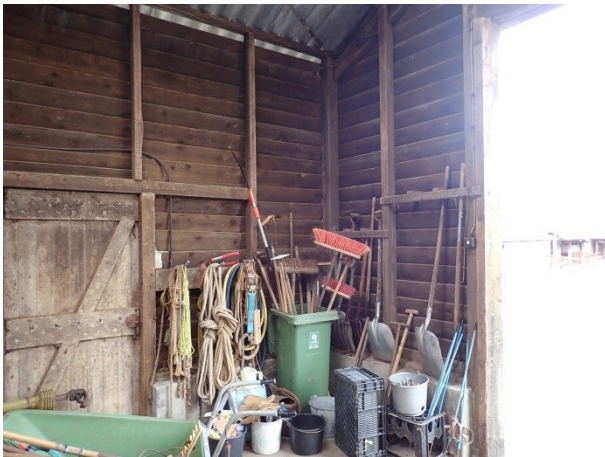
**Foto 2:** de wand van de loopstal (c) op een lage borstwering. Ook het niet beschoten dak is zichtbaar.

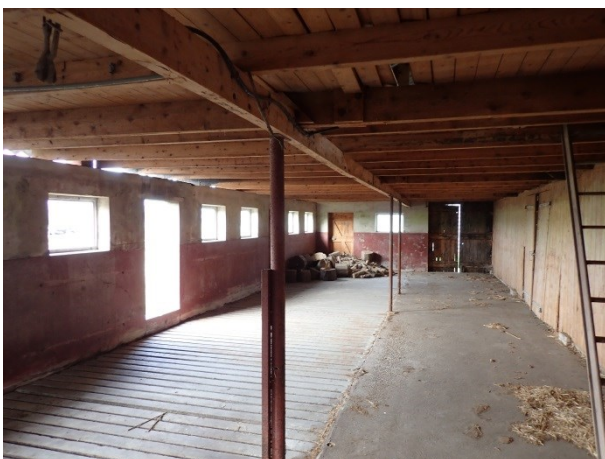
De westelijke muur van de stal is gemetseld in spouw. De gehele bovenzijde van deze spouwmuur is open en toegankelijk. Het dak van deze stalling bestaat uit een balkenplafond met planken vloer. Boven de stal is de ruimte open. De stal wordt met een enkelvoudige, planken muur afgescheiden van de rest van de werktuigenberging. De stal is in de kapschuur geïntegreerd.

De werktuigenberging heeft aan de westzijde een gemetselde muur. In de muur zitten vele ramen waardoor het totale muur oppervlak beperkt is. Deze spouwmuur is over de volledige lengte aan de bovenzijde open. De muur is hierdoor speelbal van het klimaat. Bij warm weer droogt de muur zeer snel uit en bij wind zal het al snel tochten. Hierdoor is in deze muur geen geschikt stabiel klimaat voor vleermuizen aanwezig.

**Foto 3:** het stalgedeelte dat in de werktuigenberging (d) is gebouwd. De muur op de foto is de spouwmuur die aan de bovenzijde volledig open is.

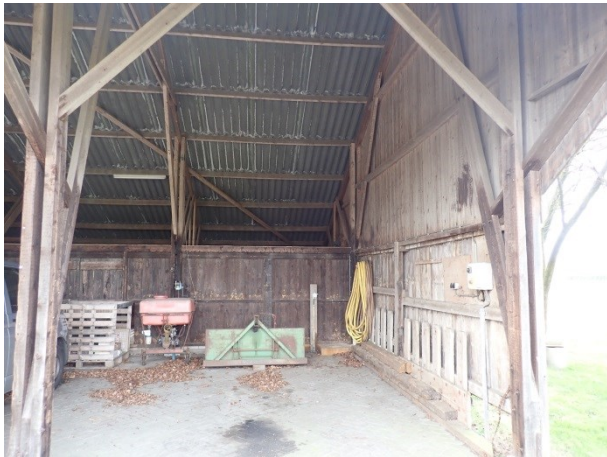
De zuid- en noordzijde van de werktuigenloods bestaan uit enkelvoudige houten wanden. Aan de zuidzijde is de houtenwand voor een klein deel vervangen voor een enkelvoudig stalen profiel.

Het dak van deze werktuigenberging bestaat uit cementgebonden platen op een houten kapconstructie. Afgesloten holle ruimten zijn nergens aangetroffen.

**Foto 4:** de werktuigenberging (d)aan de oostzijde. De enkelvoudige wanden en het niet beschoten dak zijn zichtbaar. De houtenwand achterin is de wand van de stal van foto 3.

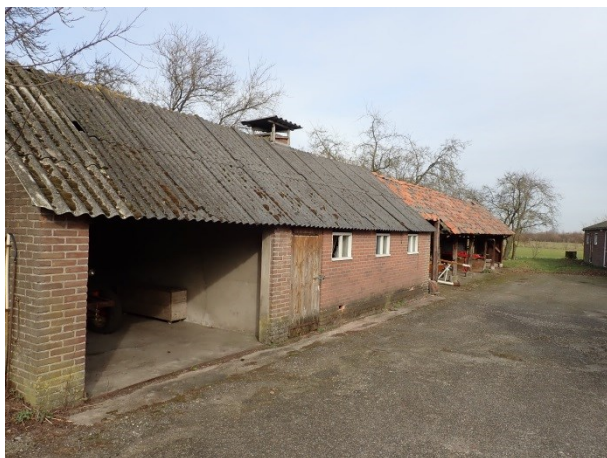
Dit gebouw bestaat uit twee delen. Het meest westelijk deel is in gebruik als garage en voormalige varkensstal. Het meer oostelijk deel is een open kapschuur.

De garage heeft een enkel steens massieve muur en een niet beschoten kap van cement gebonden platen. Het plafond bestaat uit een plankenvloer op balken.

**Foto 5:** de varkensstal (e) met aan de voorzijde de garage en achteraan de achterzijde de open schuur met (rood) pannen dak.

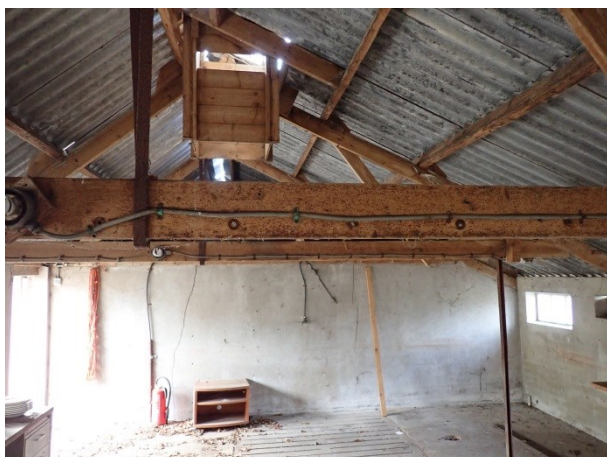
De varkensstal heeft een gemetselde muur in spouw uitgevoerd. In de buitenmuur zijn geen ventilatieopeningen in de muur aanwezig. De spouw wordt over de volle lengte met een kantbalk afgedekt. Het dak bestaat uit een niet beschoten kap van cementgebonden platen op een houten kapconstructie.

**Foto 6:** het interieur van de varkensstal (e) met de niet beschoten kap.

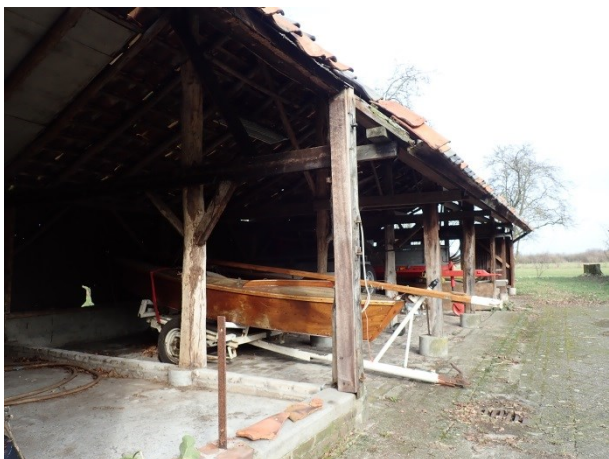
Het meest oostelijk deel van dit gebouw is een houtenkapconstructie met daarop een niet beschoten dak van dakpannen. De houten, enkelwandige, muren aan de noord en oostzijde staan op lage gemetselde borstweringen. De zuidzijde van de constructie is open.

**Foto 7:** de open kapschuur achter de varkensstal (e)

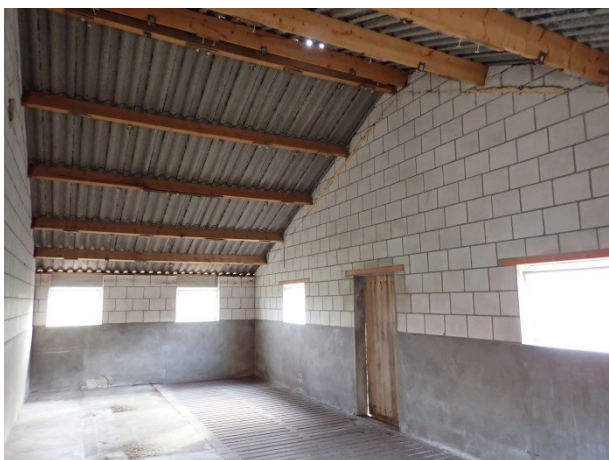
Dit gebouw heeft gemetselde muren met een spouw. In de muren zijn geen ventilatieopeningen aanwezig. Aan de bovenzijde is de spouw met een kantbalk afgedicht. Het gebouw heeft een dak van cementgebonden platen op een balklaag. De platen zijn van de binnenkant uit zichtbaar. De binnenmuren zijn massief. Aan de oostzijde is een technische ruimte aanwezig met onder andere een douche en toilet. Ter hoogte van deze ruimte zijn de golfplaten aan de onderzijde afgedicht met fijn gaas.

**Foto 8:** het interieur van de grote varkensstal (f) met de niet beschoten kap van cementgebonden platen.

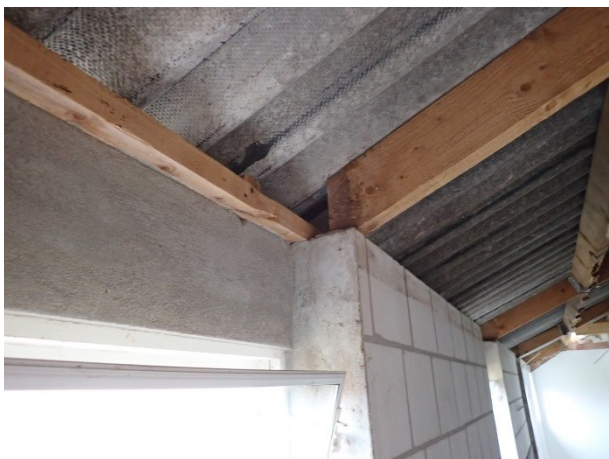
Alle gebouwen zijn nauwkeurig nagezocht op mogelijk verblijfplaatsen voor vleermuizen. In de varkensstallen zijn spouwmuren aanwezig maar deze spouwmuren zijn niet toegankelijk.

**Foto 9:** detail van de grote varkensstal (f) de kantplank die de spouw aan de bovenzijde afdicht.

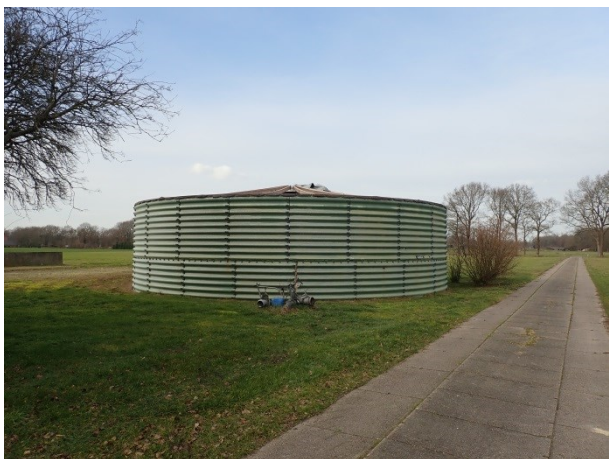
De mestsilo bestaat uit stalen golfplaten. Deze platen vormen een gesloten ring van ca. 4 meter hoog. Het dak bestaat uit een zeildoek dat op een houten balkconstructie rust.

Voortplantingswater voor libellen is niet aanwezig. In de mestsilo staat een dunne laag water bovenop verharde resten van mest. Het bassin, dat vanaf de bovenzijde open is, is geen geschikt milieu voor libellen. De dichtstbijzijnde waarneming van een beschermde libelle is die van de beekrombout. Dit is een soort van traag stromende beek- en rivierbodems. Het stilstaande water boven op de verharde mest is niet geschikt voor deze soort of voor andere beschermde soorten libellen.

Foto 10: de mestsilo.

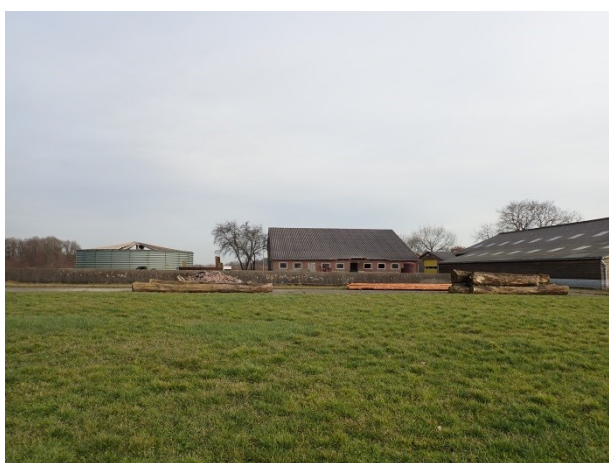
Foto 11: van links naar rechts, de mestsilo, werktuigenberging en loopstal met op de voorgrond enkele huilvloerplaten en het intensieve grasland. De foto is uit westelijke richting genomen.

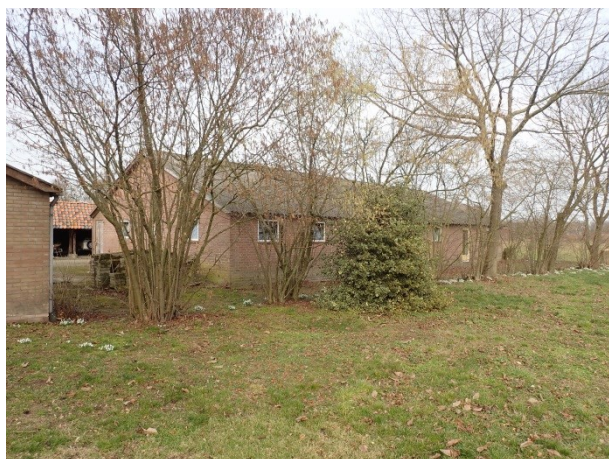
Foto 12: de grote varkensstal achter de landschappelijke beplanting op de achtergrond is nog net de overkapping naast de kleinere varkensstal zichtbaar. Het gebouw links is de ballonnenloods.

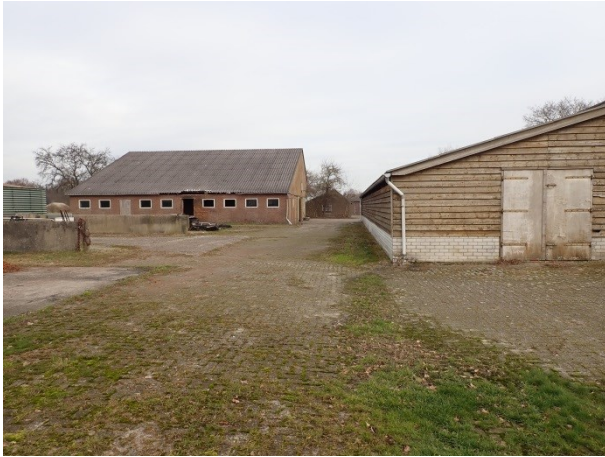
**Foto 13:** het erf bij de loopstal, werktuigenberging is volledig verhard.

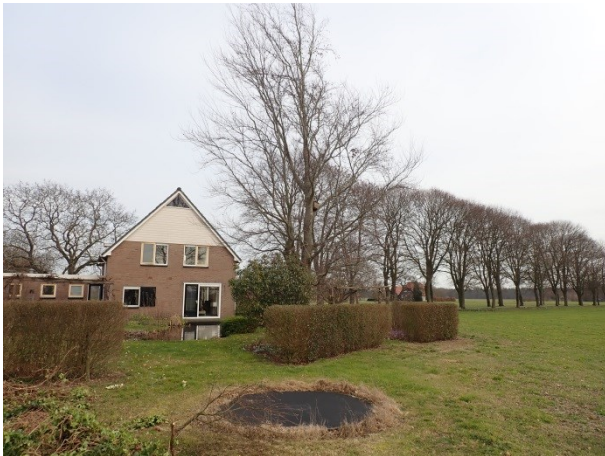
De steenuil heeft een nestkast in een beuk. Deze boom staat in de tuin van de bestaande woning en blijft behouden. In het verleden hebben steenuilen gebruik gemaakt van deze kast. Dit seizoen zijn de uilen nog niet waargenomen en proberen houtduiven de kast te bezetten (pers. mededeling van de heer J. Oudenampsen). In de te slopen gebouwen zijn geen sporen van de steenuil aangetroffen. Nergens zijn braakballen of kalksporen aanwezig.

De steenuilen kast bevindt zich op ongeveer 5 meter afstand van de te slopen loopstal.

**Foto 14:** de tuin bij de woning, in de grote boom is de steenuilenkast aanwezig.

De sloop kan hierdoor onbedoeld een verstoring geven in de kast. Om dit te voorkomen moet een ecologisch werkprotocol worden opgesteld.
