Verkennend bodemonderzoek (NEN 5740)/

Verkennend bodemonderzoek asbest inspoelzones (NEN 5707)/

Verkennend onderzoek asbest puinverharding (NEN 5897)

Deventerweg 53 Epse

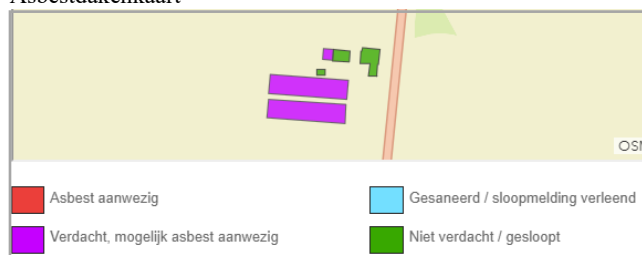
Asbestdakenkaart

Op basis van de asbestdakenkaart van de provincie Gelderland zijn de schuren op de onderzoekslocatie voorzien (geweest) van asbestverdachte dakbedekking. Er zijn (waren) geen dakgoten aanwezig en de inspoelzones zijn onverhard.
