## **Verkennd bodem- en asbestonderzoek Valkeweg 6 te Eefde**

**9 november 2020**

**Kenmerk** R001-1278365MJE-V01-rlk-NL

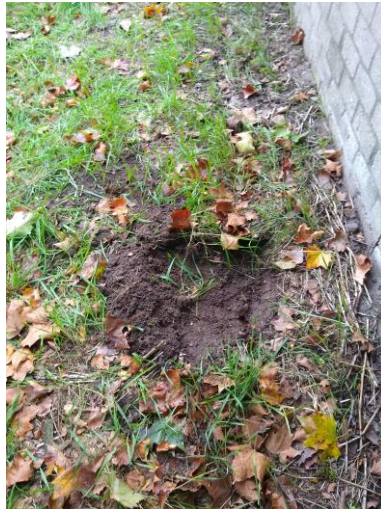
Foto 1 Asbestgat 9

De boven- en ondergrond is opgebouwd uit fijn tot matig grof zand. In de bovengrond ten noorden van de schuur (asbestgaten 8 en 9) is een lichte bijmenging met glas aangetroffen. Monsterpunt 9 valt binnen de nieuwbouwlocatie. Voor details wordt verwezen naar de boorprofielen in bijlage 4. Foto's van het veldwerk zijn opgenomen in bijlage 10.
