## QUICKSCAN FLORA EN FAUNA

**LOCATIE:**  
**Valkeweg 6**  
**Eefde**

**DATUM:**  
**maart 2019**

**UITVOERING:**  
**Bosboom Advies**  
**Ing. A.J.F. van der Sluis**

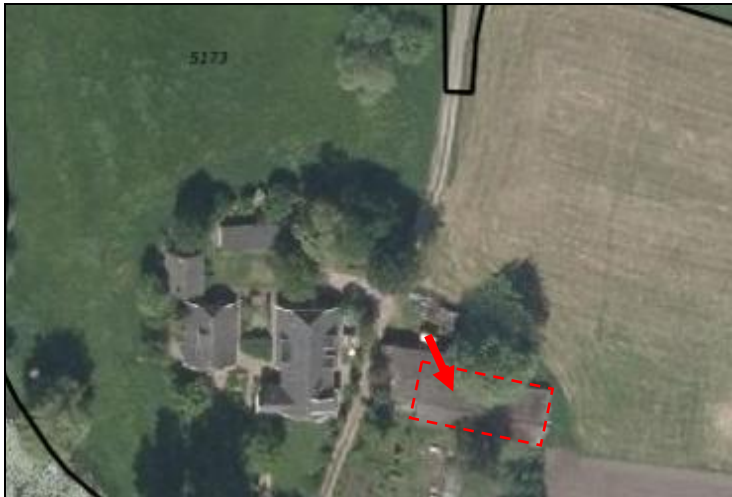
De langgerekte varkensschuur (hier te noemen schuur) is vermoedelijk gebouwd in de jaren 1950 / 1960. De schuur heeft een oppervlakte van 293 m<sup>2</sup>. en staat in de lengte richting van west naar oost (Zie onderstaande afbeelding).

Afbeelding 1. Locatie schuur (rode pijl)

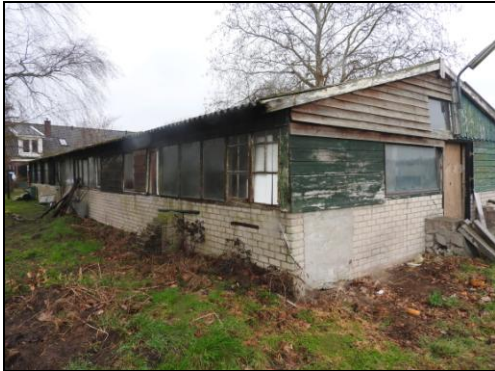
talrijke kieren (tot enkele centimeters) en naden. Op onderstaande afbeeldingen (2 t/m 4) is de schuur weergegeven.

Afbeelding 2: de schuur

Het voornemen is om de schuur te slopen met uitzondering van de betonnen vloer.

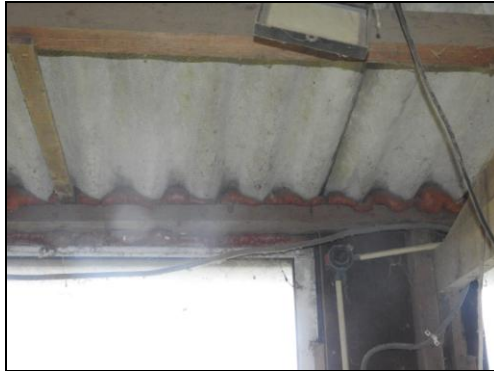
De kozijnen lopen door tot de muurbalk vanwaar het puntdak begint. Aan de kopse kanten zijn ramen en deuren al dan niet dicht gespijkerd. De muren zijn enkelsteens tot circa 1 meter hoog, hebben geen spouw en zijn verder met hout opgetrokken (enkelwandig). De dakconstructie bestaat uit houten balken met daarop de dakplaten. Zowel de houten balken, nokvorst als de dakplaten zijn goed zichtbaar. Er is sprake van een aaneengesloten betonnen vloer van een geschatte dikte van 25 cm. In de schuur is een oude smeerput aanwezig die zichtbaar is volgestort met puin. De schuur is volledig afgesloten en bevat geen grote openingen. Wel tocht het door de gehele schuur door de

Afbeelding 3: dak en buitenmuur

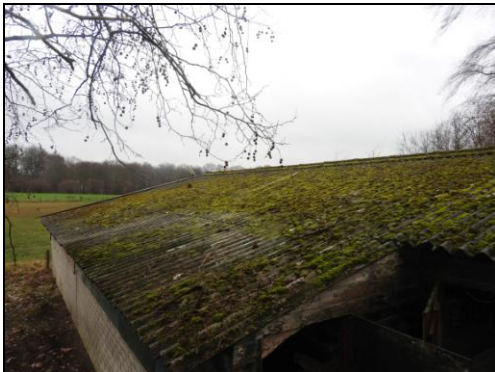
Afbeelding 4: dak

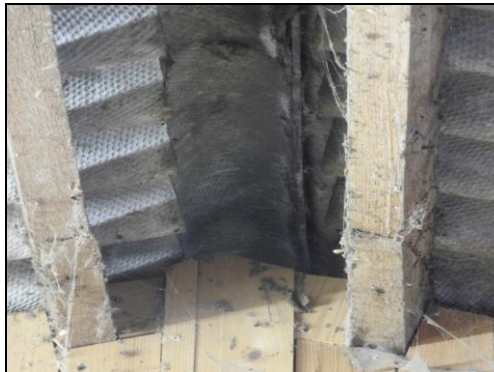
Er is geen sprake van muur- of dakisolatie of dubbelwandige muren van zowel binnen als buiten.

Afbeelding 5: nokvorst binnenzijde
