## Quickscan Warfveendijk 20 Laren CONCEPT

Opdrachtgever : Pieter van de Bij en Diane , Warfveendijk 20 Laren  
Uitgevoerd door : Harrie Pelgrim, Almen  
Uitgevoerd op : donderdag 18 maart 2021

Onderzoek naar mogelijk gebruik door vleermuizen i.v.m. verbouwing schuur en vervangen dak.

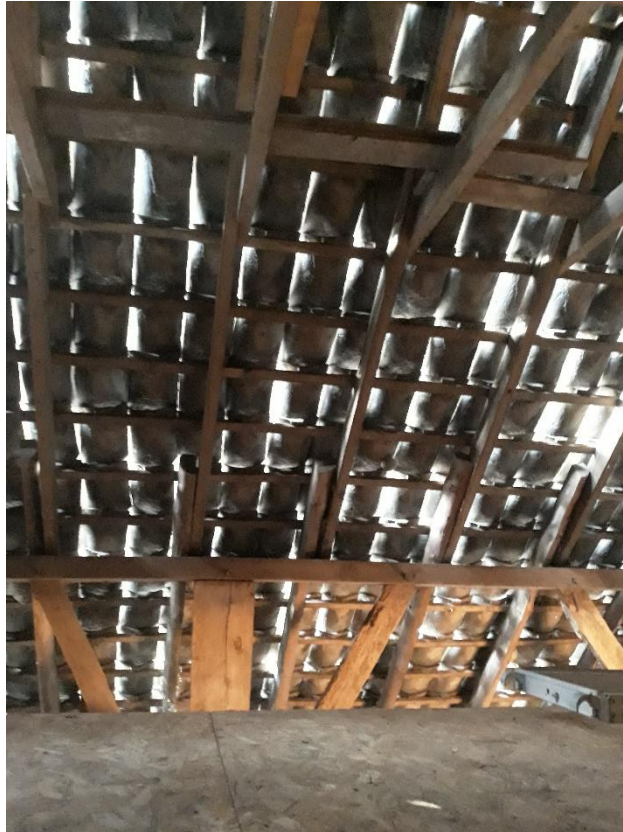
Op 18 maart 2021 is in de schuur onderzoek uitgevoerd. Daarbij zijn alle (binnen)ruimtes bekeken en ook de aanwezige zoldering. De dakpannen liggen volledig open.

NB bij de sneeuw storm van 7 februari 2021 is veel sneeuw binnengewaaide tussen de kieren van de dakpannen.

Er zijn geen sporen van vleermuizen aangetroffen.

Geen keutels en ook geen plekken waar zichtbaar is dat vleermuizen er veelvuldig gebruik van maken.

Vleermuizen zelf zijn ook niet aangetroffen.

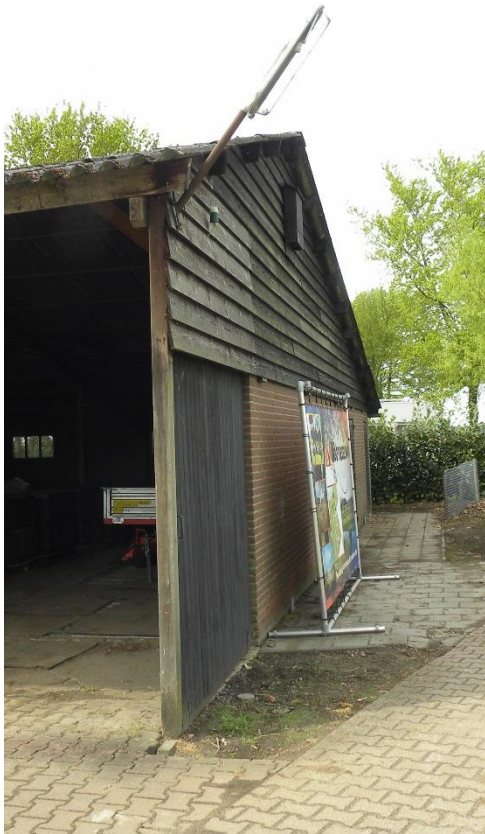
Voorbeeld van een vleermuis kraamkast tegen een kapschuur

1. Boeiboard bij de verbouwing voor de vleermuis toegankelijk maken. (zie [Vleermuisvriendelijk bouwen](#), pagina 5: Midden: compensatieconstructie boeideel met onderin de invliegopening)
2. Extra vleermuiskast ophangen (kan tegen de tegenover gelegen kapschuur, voorbeeld zie hieronder)
3. Vleermuis vriendelijk de tuin inrichten (zie [link](#))
