Verkennd bodemonderzoek  
ter plaatse van:

**Dorpsstraat 1  
te Laren**

projectnummer

**220349**

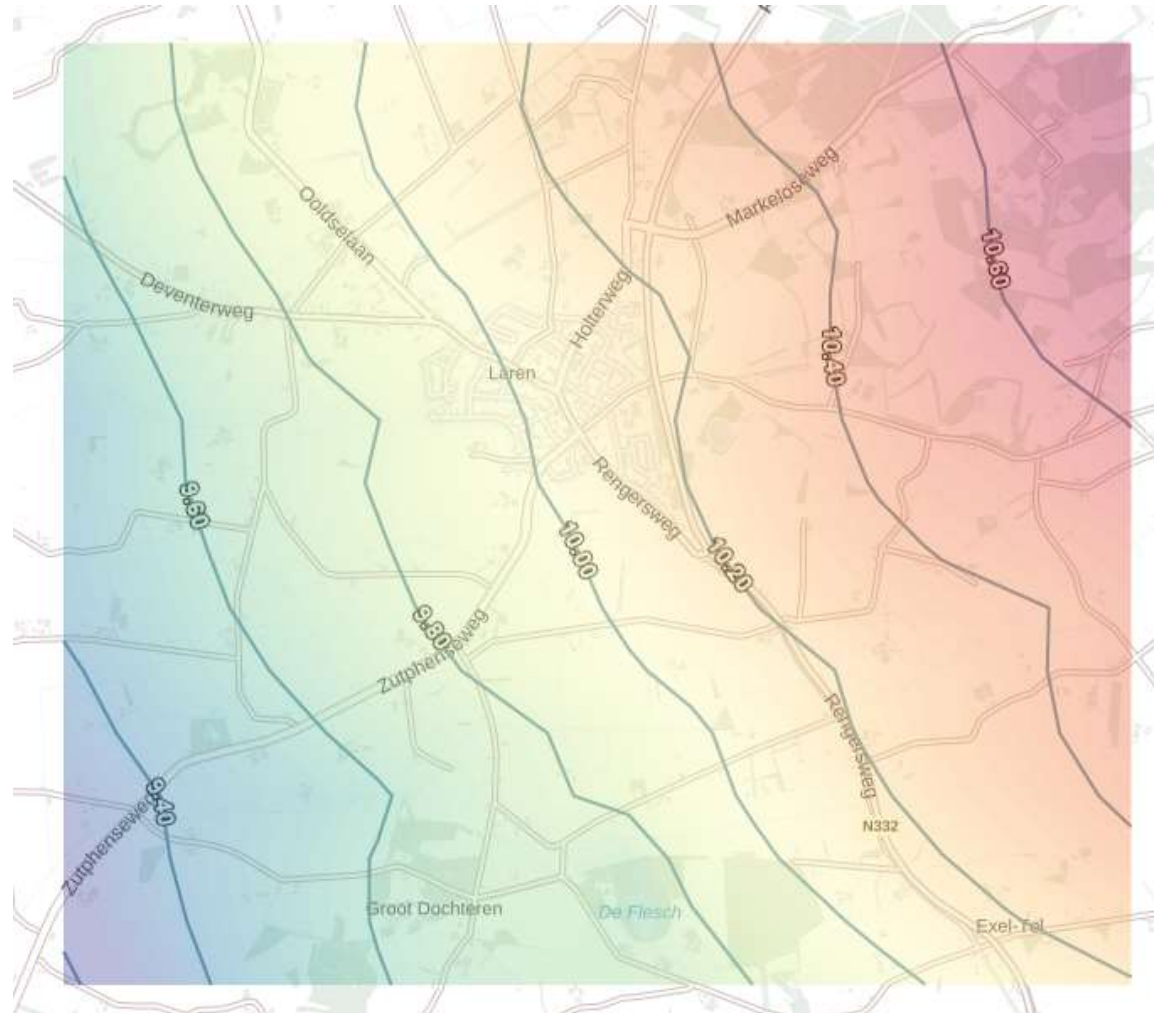
Figuur 1: Isohypsen (grondwatertools.nl)

| Onderzoeksvraag (aanleiding A) | Antwoord en motivatie | | |
|---|---|---|---|
| | <b>Richting grondwaterstroming</b><br>Uit de isohypsen (zie figuur 1 aan het einde van deze bijlage) van het Eerste Watervoerende Pakket is af te leiden dat de lokale grondwaterstroming zuidwest gericht is. Door plaatselijk voorkomen van oppervlaktewater, variaties in het maaiveldniveau en grondwaterbronningen kan de stromingsrichting van het freatische grondwater (tevens het grondwater in het Eerste Watervoerende Pakket) hiervan afwijken (bron: grondwatertools.nl). | | |
