**Rapport 09.352/01**

Asbestinventarisatie

**Schoolgebouw**  
**Zutpenseweg 18**  
**7245 BL Laren**

**09.352/01****Zutpenseweg 18 te Laren****Samenvatting aangetroffen asbesttoepassingen**

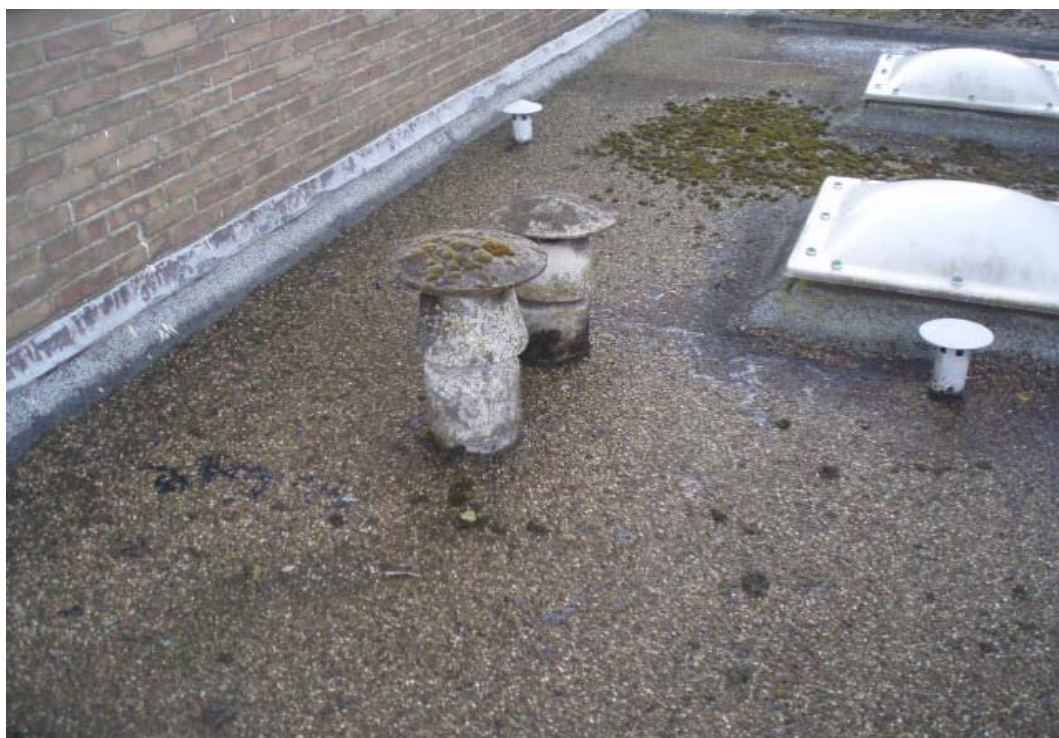
| Monsternummer | 4 |

| volg nr. | materiaal en toepassing | locatie | hecht heid | monster | Geschatte hoeveelheid | bevestiging methode | risico klasse | opmerkingen |
|---|---|---|---|---|---|---|---|---|
| 1 | AC ornamenten, regenkappen | dak | H | 4 | 7,00 stuks | los | 1 | - |

*De verwijderingswerkzaamheden dienen uitgevoerd te worden volgens het werkplanelement (SMA-rt) in de bijlage.*

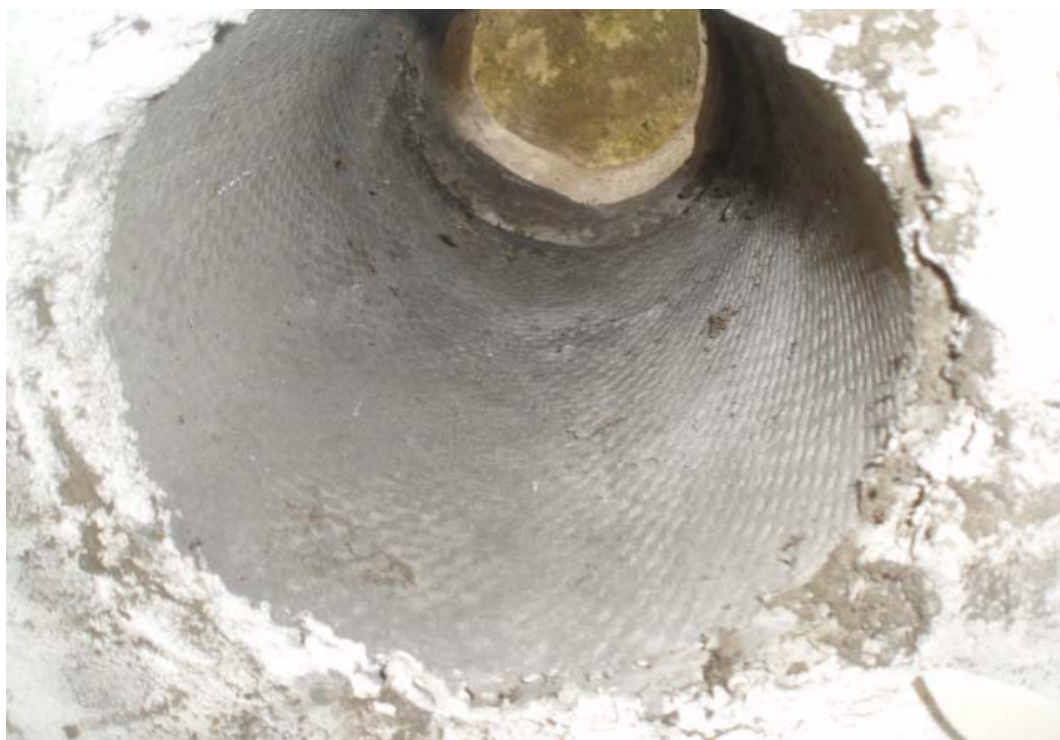
| Monsternummer | idem 4 |

| volg nr. | materiaal en toepassing | locatie | hecht heid | monster | Geschatte hoeveelheid | bevestiging methode | risico klasse | opmerkingen |
|---|---|---|---|---|---|---|---|---|
| 2 | AC buis, ventilatiekanaal geklemd | bg,dak | H | idem 4 | 8,00 stuks | geklemd | 2 | a ca. 0,5m1 zichtbaar, dsn120 |

*De verwijderingswerkzaamheden dienen uitgevoerd te worden volgens het werkplanelement (SMA-rt) in de bijlage.*

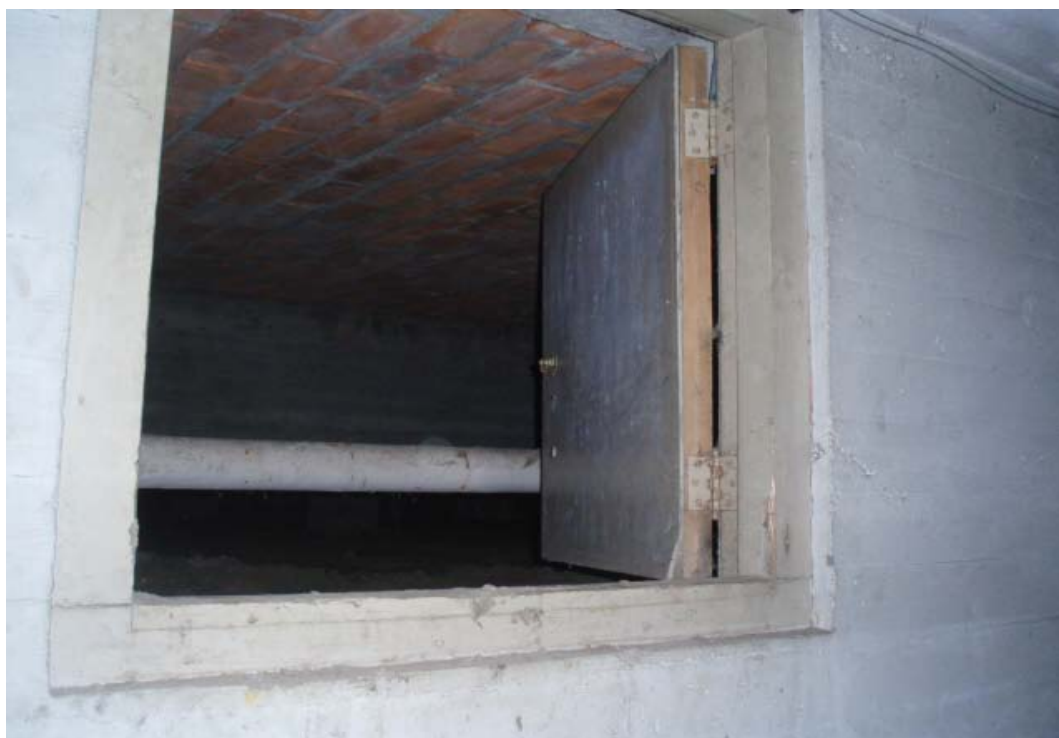
| Monsternummer | 5 |

| volg nr. | materiaal en toepassing | locatie | hecht heid | monster | Geschatte hoeveelheid | bevestiging methode | risico klasse | opmerkingen |
|---|---|---|---|---|---|---|---|---|
| 4 | AC plaat, deurbekleding | kelder | H | 5 | 2,00 m2 | component | 1 | - |

*De verwijderingswerkzaamheden dienen uitgevoerd te worden volgens het werkplanelement (SMA-rt) in de bijlage.*

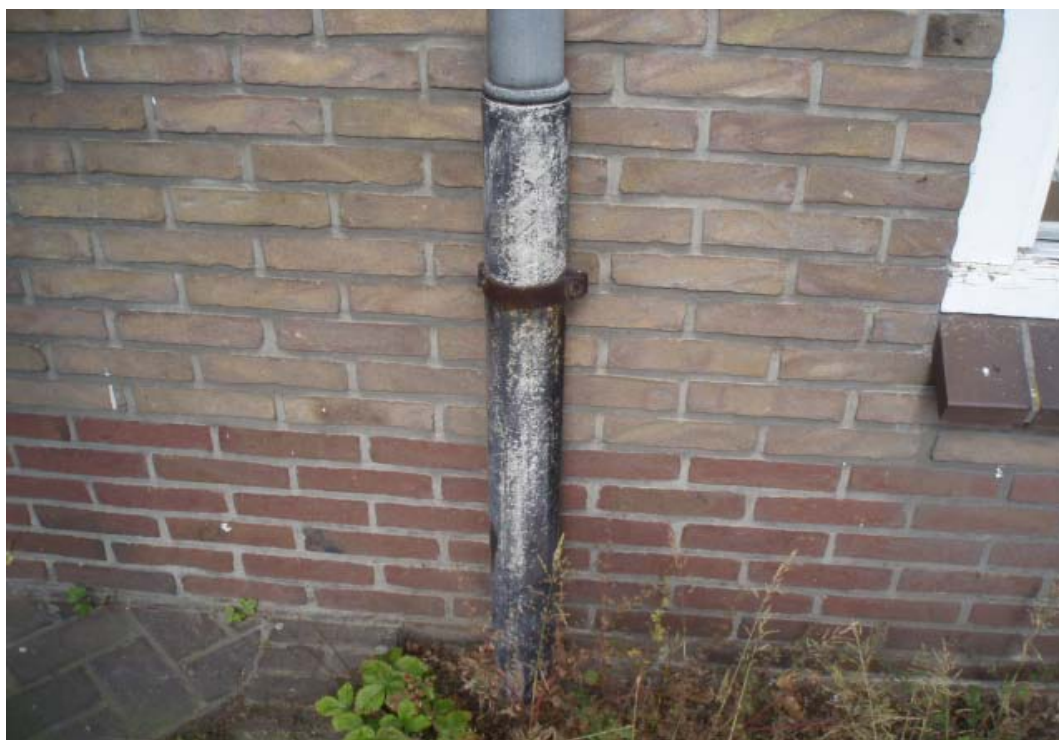
| Monsternummer | 8 |

| volg nr. | materiaal en toepassing | locatie | hecht heid | monster | Geschatte hoeveelheid | bevestiging methode | risico klasse | opmerkingen |
|---|---|---|---|---|---|---|---|---|
| 6 | AC buis, hemelwaterafvoer | bg | H | 8 | 5,00 stuks | geklemd | 1 | a ca. 1,5m1 zichtbaar, dsn80 |

*De verwijderingswerkzaamheden dienen uitgevoerd te worden volgens het werkplanelement (SMA-rt) in de bijlage.*
