Datum: 9 oktober 2013  
Ons kenmerk: 20134366.PC9136  
Project: Woonzorgcomplex aan de Albert Hahnweg te Lochem  
Betreft: Akoestisch onderzoek wegverkeerslawaaï

In uw opdracht heeft Alcedo een akoestisch onderzoek uitgevoerd voor het woonzorgcomplex met 10 wooneenheden aan de Albert Hahnweg te Lochem.

# Mitigatie-/compensatieplan Soortgroep vleermuis Huismus en Gierzwaluw

Albert Hahnweg 2 Lochem

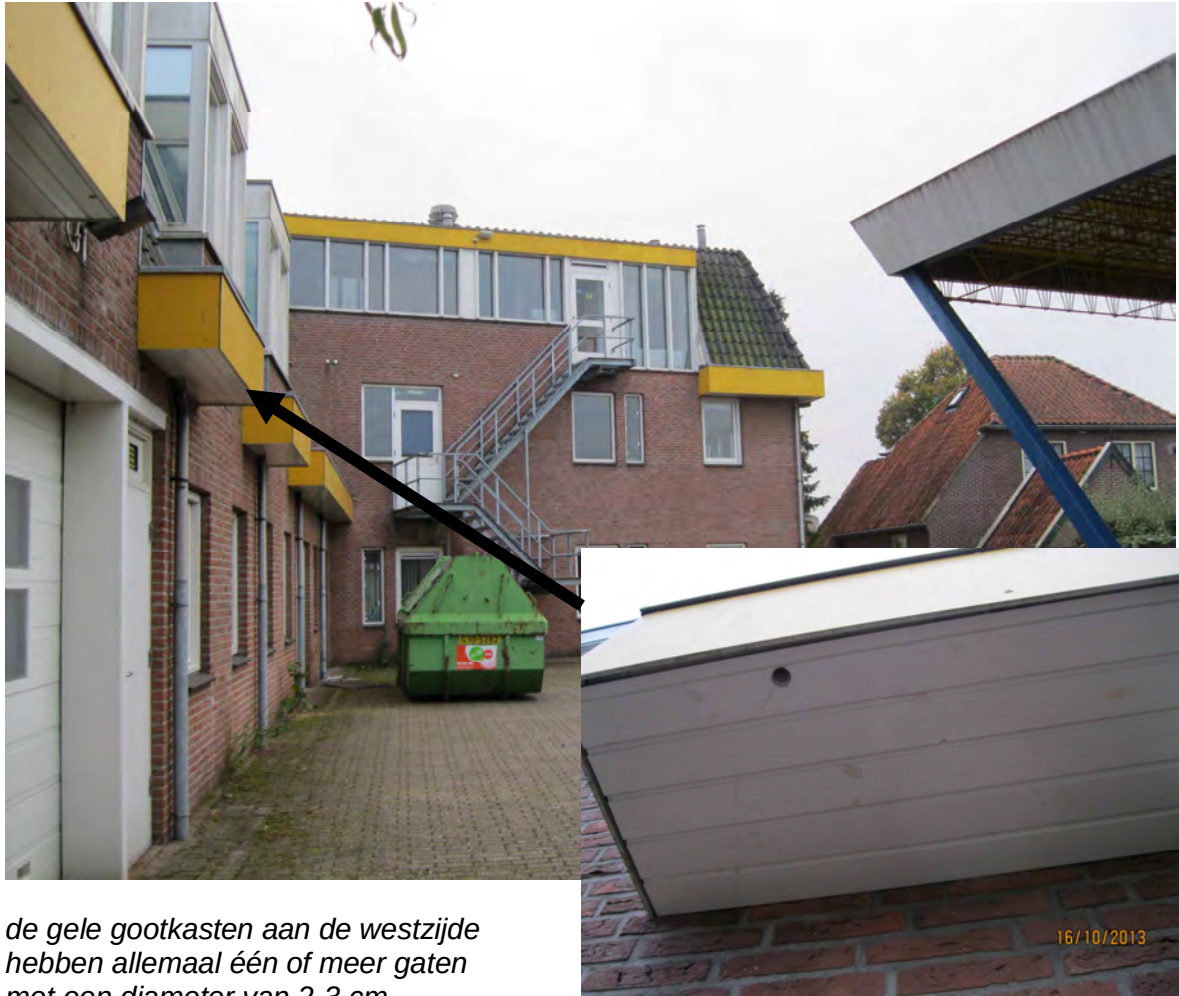
Gezien de situatie in en rond het plangebied is het mogelijk dat er gewone dwergvleermuizen in de gootkasten (geel) aan de westzijde hun verblijfplaats hebben. Alle andere vergelijkbare gootkasten rondom het gebouw zijn hermetisch gesloten.

*de gele gootkasten aan de westzijde hebben allemaal één of meer gaten met een diameter van 2-3 cm*

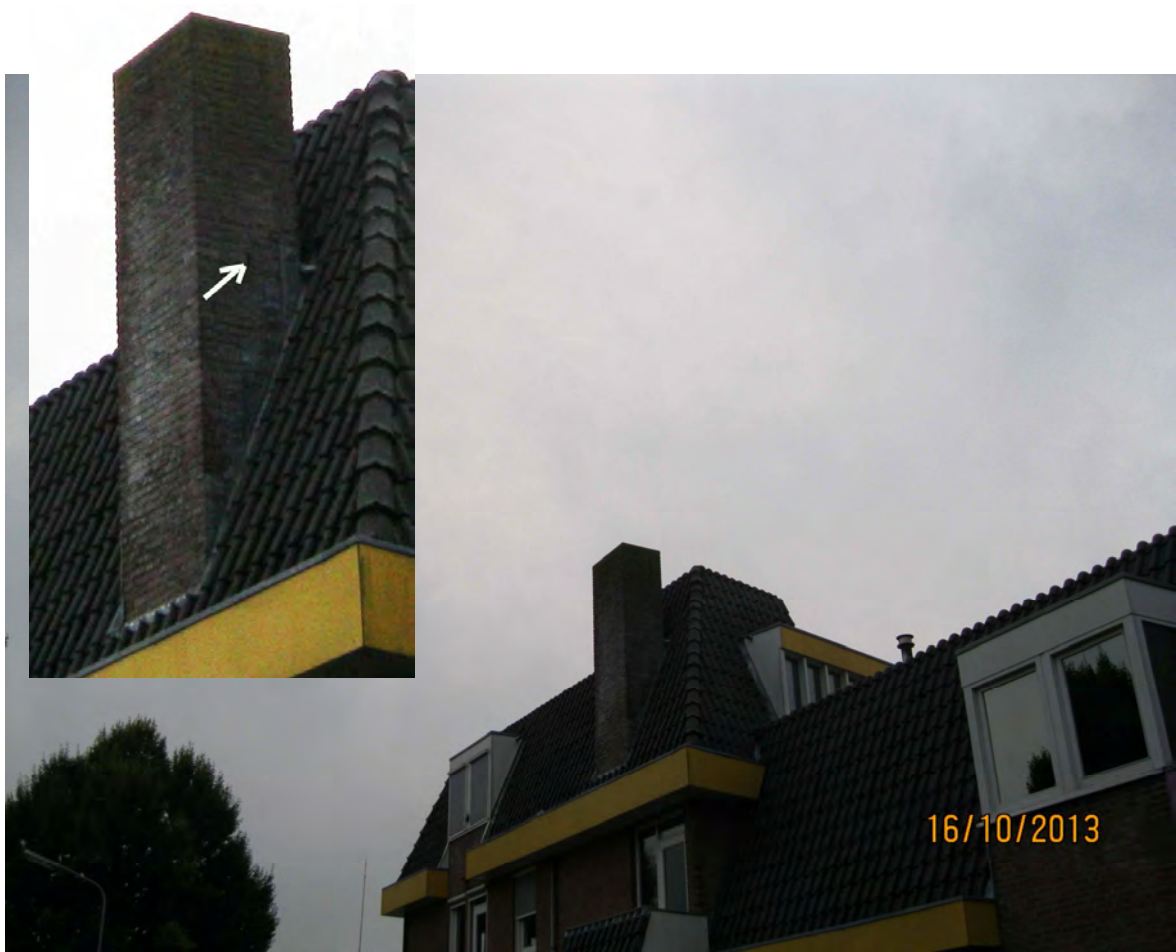
In de spouw van de schoorsteen aan de oostzijde kunnen gewone dwergvleermuizen of laatvliegers hun verblijf hebben, met als toegang twee open stootvoegen.

*schoorsteen met opening naar de spouw*

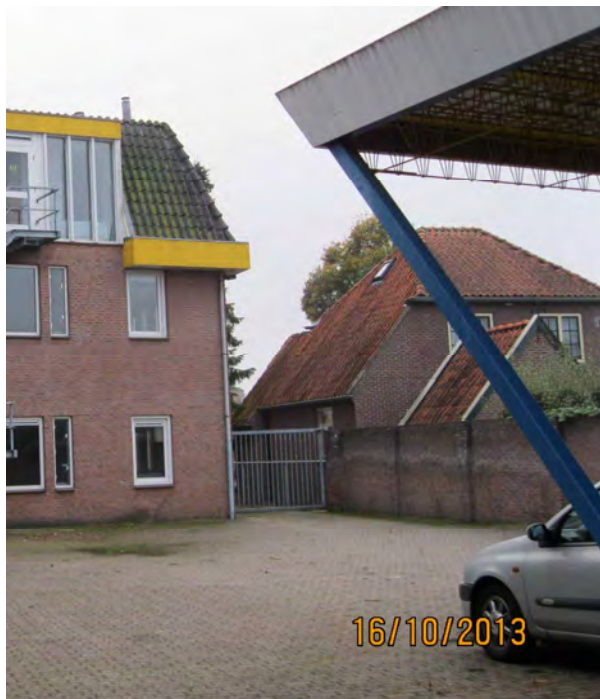
*Rechts een oud pannendak met veel mogelijkheden voor de huismus en gierzwaluw direct buiten het plangebied*

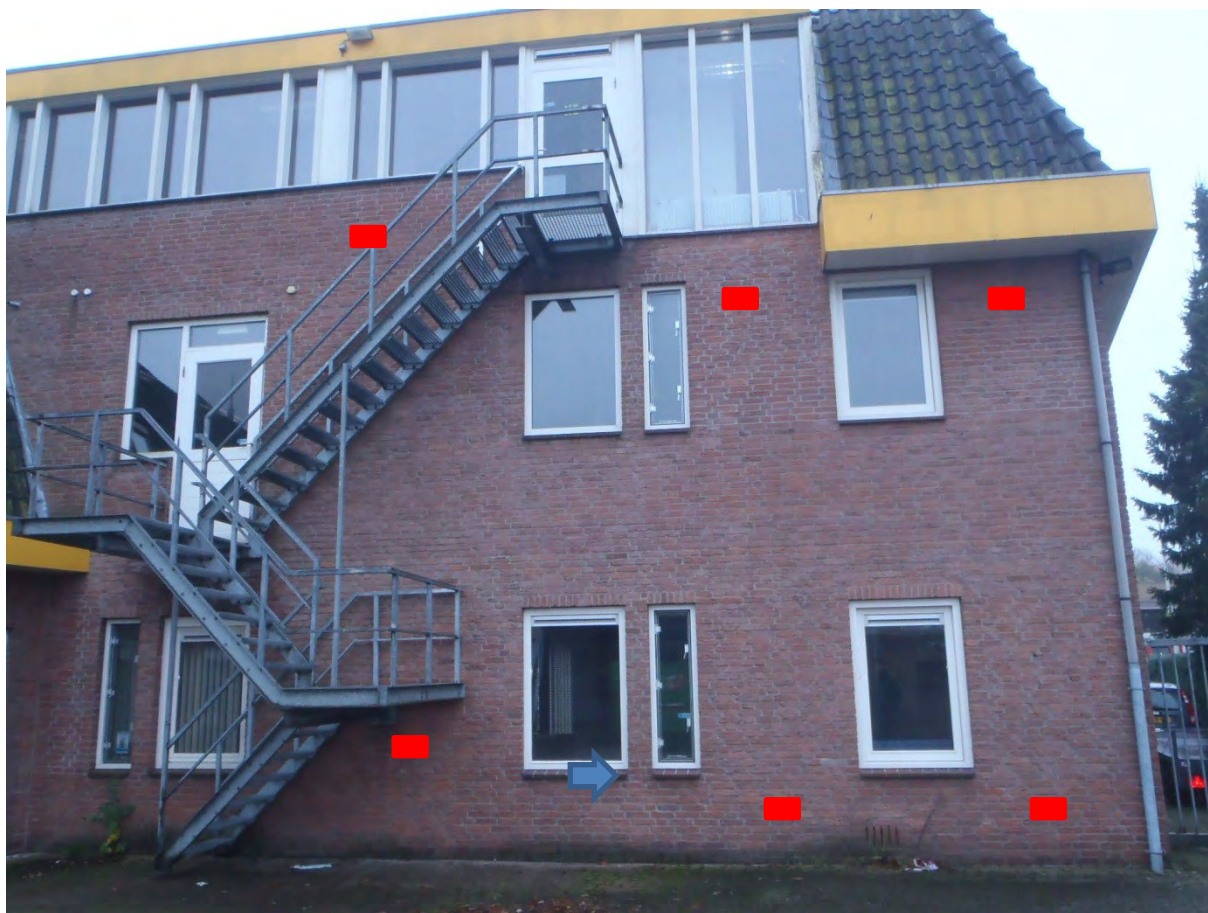
Voor de smalle muurdelen tussen de ramen volstaat het verwijderen van enkele vensterbanktegels. Aan de noordzijde van de uitbouw kan worden gekozen om de daktrim van het platte dak te verwijderen zodat de spouwmuur hier over de volle breedte geopend wordt.

**Foto 1:** achtergevel met in rood aan te brengen gaten (indicatief) en de blauwe pijl (indicatief) wijst naar de te verwijderen vensterbanktegels bij smalle muurdelen.

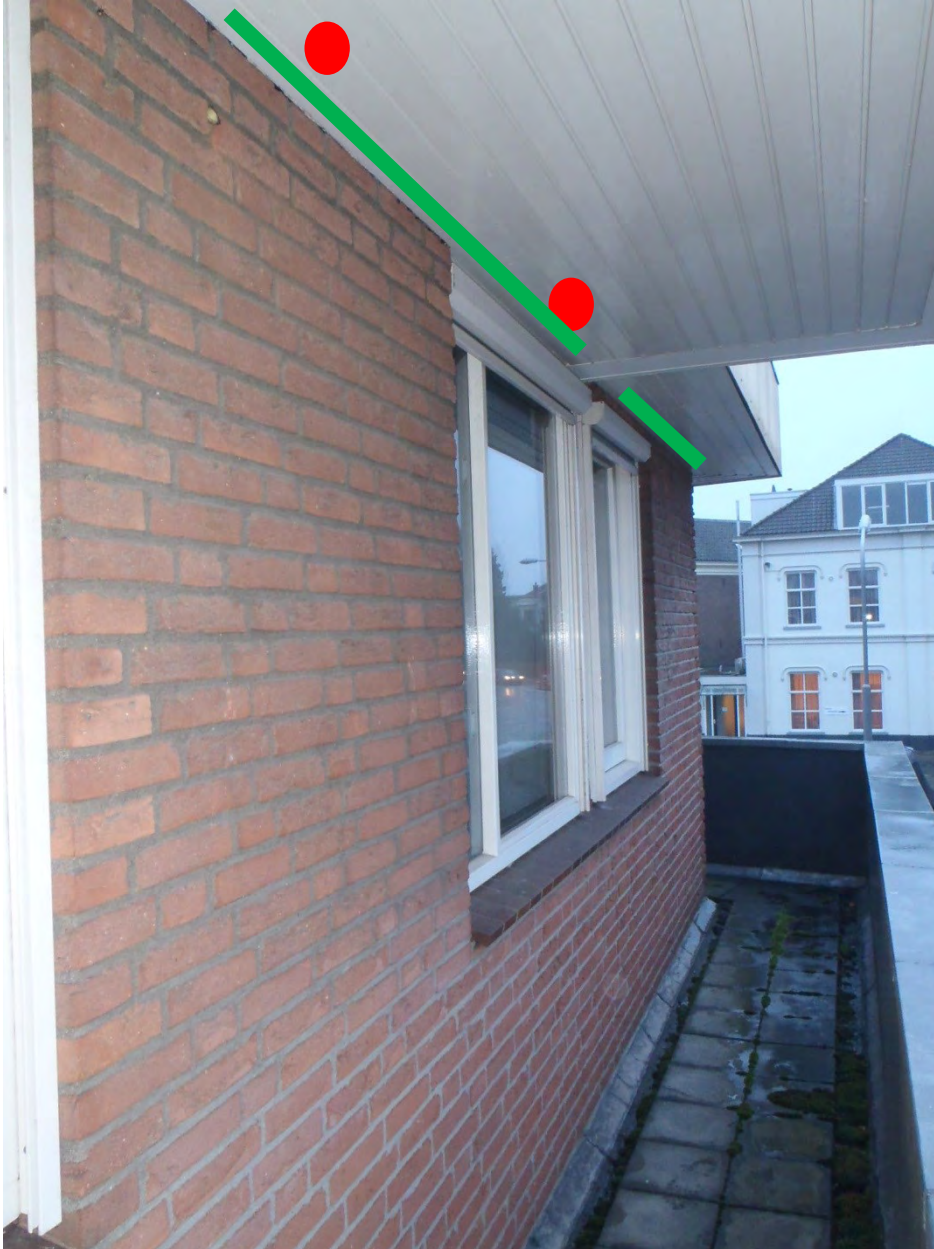
In alle bekledingen worden gaten gemaakt door ofwel gaten te zagen ofwel bekleding lost te trekken van de muur, dak of gevel.

**Foto 2:** overkapping op de eerste etage. In de schroten moeten gaten worden gemaakt rood (indicatief) of de schroten moeten worden losgetrokken groen lijn (indicatief).

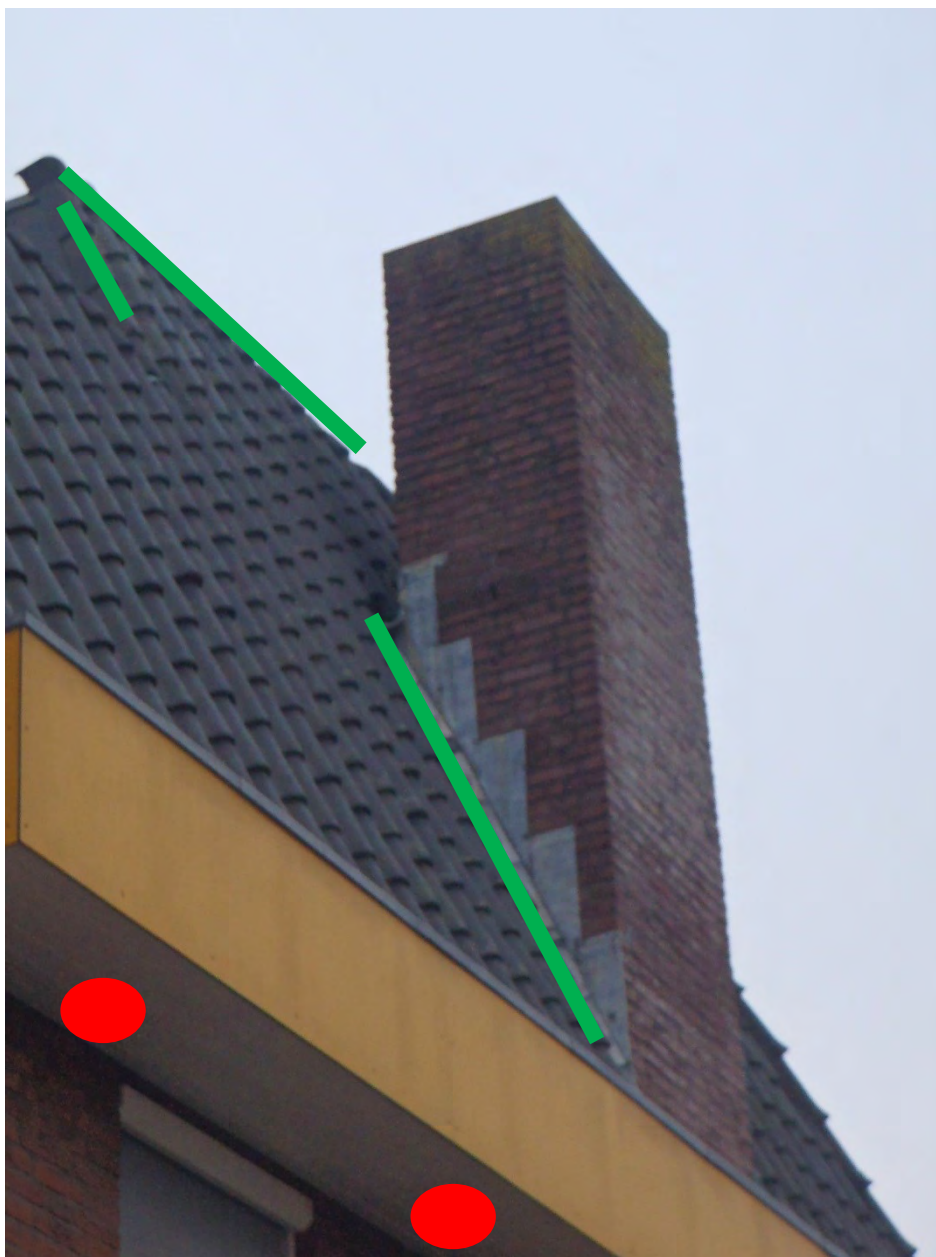
Alle loodslabben worden omhoog gevouwen tegen de muur of dakkapel aan zodat er geen afdichting meer is. In de met lood afgedichte rij pannen worden pannen weggenomen zodat de ruimte hier iets groter wordt. Op minimaal één plaats is de waterkering gelijmd, deze verlijmde waterkering wordt eveneens verwijderd.

**Foto 3:** loodslabben naast de schoorsteen, deze worden omhoog gezet. Dn de eerste rij pannen naast de schoorsteen aan de bovenzijde nok en kantpannen worden gaten gemaakt groene lijnen (indicatief). In de betimmering zijn aan de onderzijde weer gaten gemaakt, rood (indicatief).

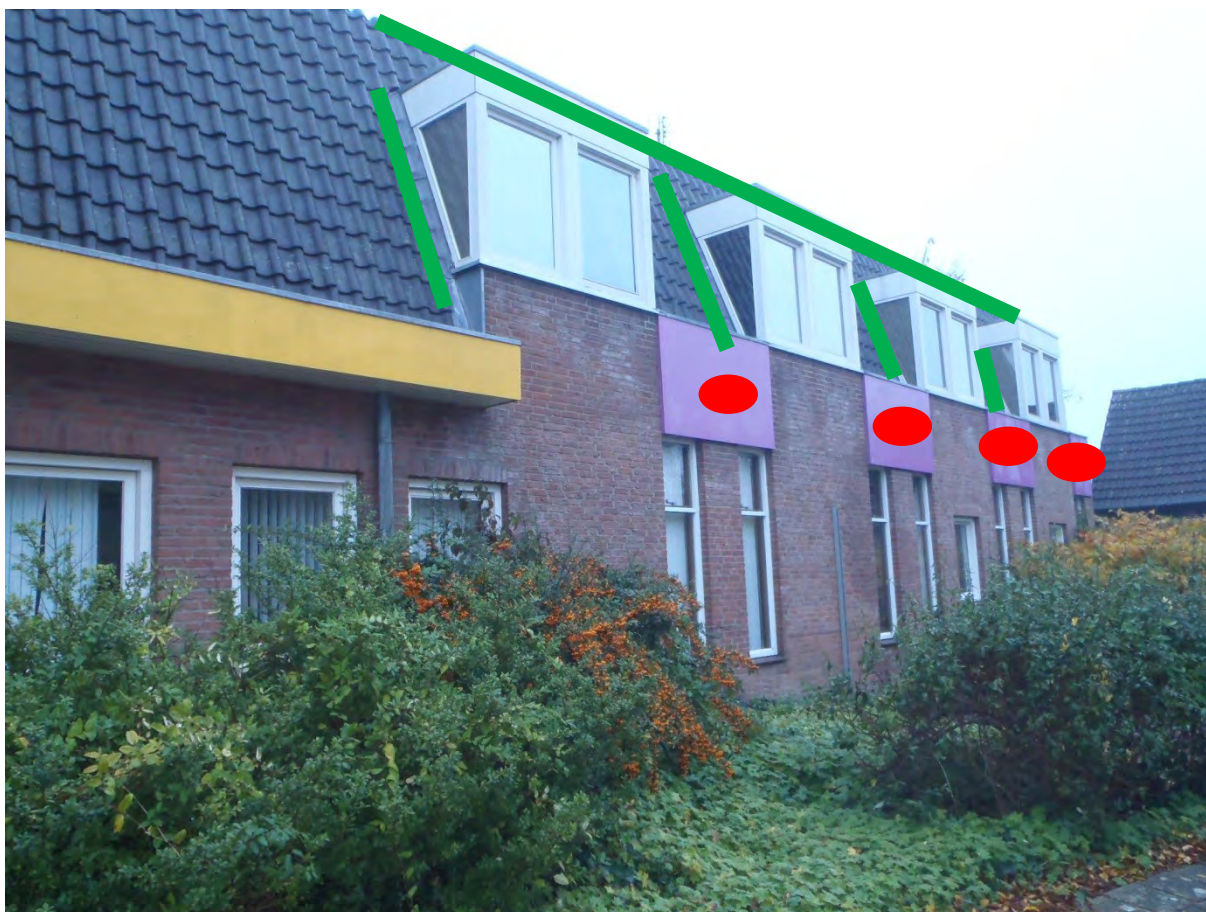
De beplanting wordt losgeschroefd of voorzien van gaten.

**Foto 4:** de betimmering aan de oostzijde van het gebouw waarin gaten worden gemaakt, rood (indicatief). De groene lijnen geven de locaties aan waar in het pannendak gaten worden gemaakt. De lijnen zijn indicatief.

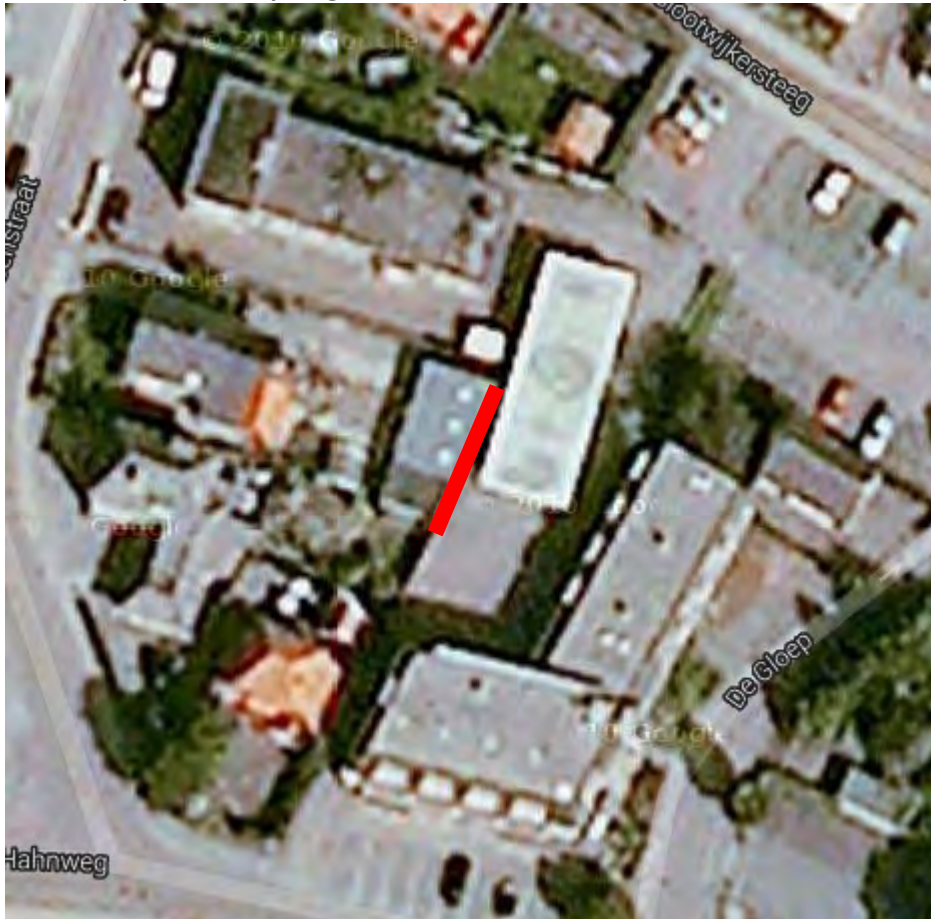
Omdat niet duidelijk is hoe de vleermuizen het gebouw gebruiken moet worden uitgegaan dat de vleermuizen het gebouw gebruiken als winterverblijf. Om deze ruimte te compenseren worden twee grote vleermuiskasten van minimaal 122 x 122 cm opgesteld naast de garage aan de westzijde van het plangebied.

Afbeelding 2: de positie van de twee kasten

De kasten worden zo uitgevoerd dat zij kunnen dienen als winterverblijf, kraamverblijf, zomerverblijf en paarverblijf. In bijlage 1 is een ontwerp-tekening opgenomen.

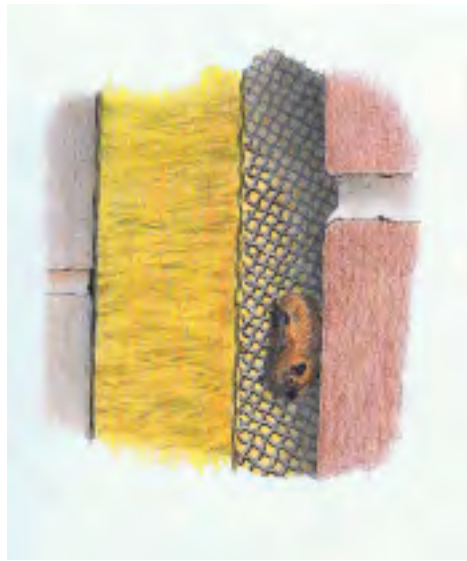
Figuur 7. Vleermuis hangt aan griplaag op isolatiemateriaal

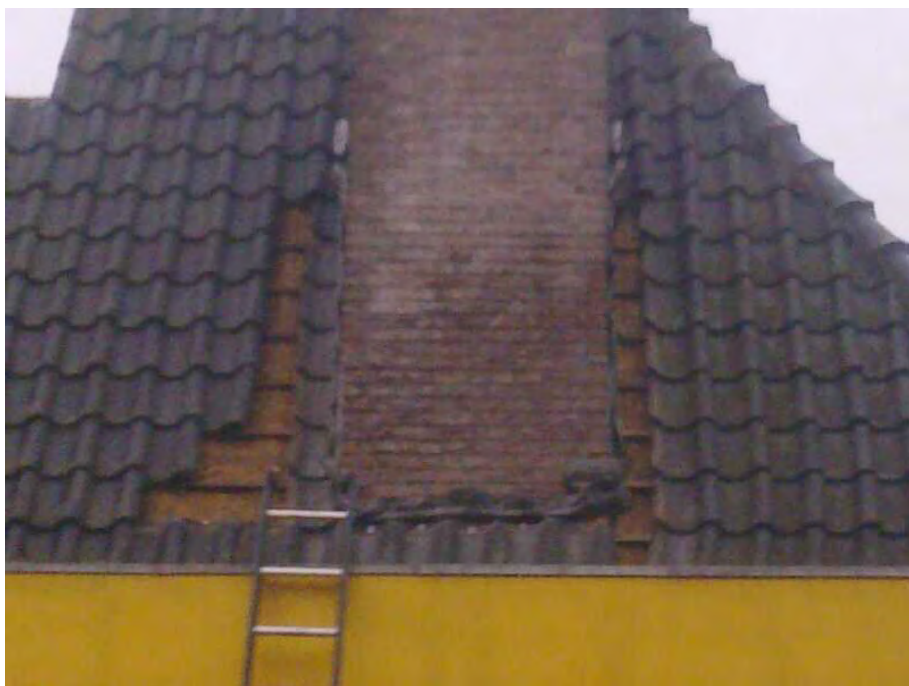
**Foto 1:** verwijderde pannen en loodslab langs de schoorsteen

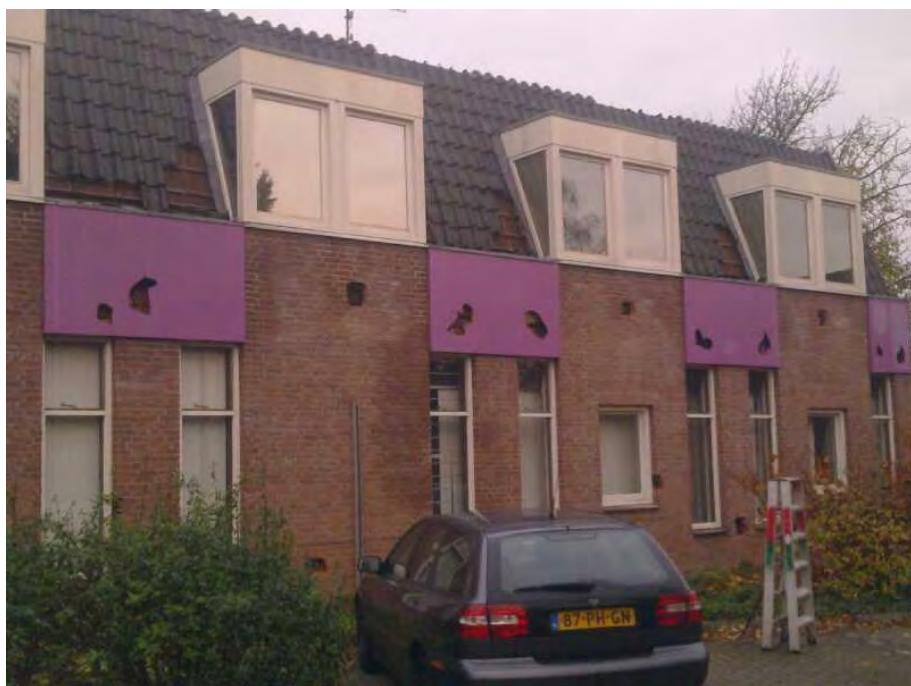
**Foto 2:** de gaten in de paarse betimmeringen en de verwijderde pannen op de nok en langs de dakkapellen
