## Verkennd bodemonderzoek

Adres: Zutphenseweg (naast nummer 21)  
Postcode, Plaats: 7241 KN LOCHEM

Projectnummer: **2128132v2**  
Versie: **01**  
Revisiestatus: Definitief

Uitvoering conform: NEN 5740

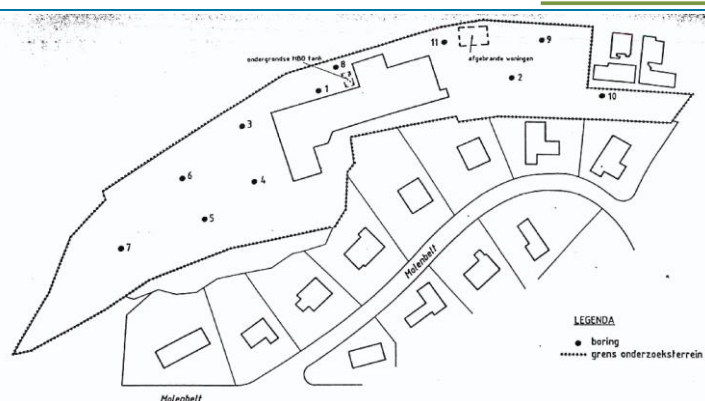
| Bron | Informatie |
|---|---|
| Provincie Gelderland / gemeente Lochem | <p><i>Indicatief onderzoek (Tauw BV, LE/RAP/760-rk, 2 februari 1990)</i></p> <p>Op het terrein bevinden zich een ondergrondse HBO-tank (inhoud 3000 liter) en een aantal afgebrande woningen, waarvan de locaties bekend zijn (zie tekening). Tevens is bekend dat in de omgeving van boring 11 twee benzine tanks gelegen hebben die in het begin van de jaren '70 buiten gebruik zijn gesteld. De exacte locaties van deze tanks zijn niet bekend. Ter plaatse van boringen 3 t/m 7 is het terrein overwegend verhard met asfalt en beton. Hier werden stenen opgeslagen.</p> <p>De bovengrond bleek licht verontreinigd met PAK (overschrijding A-waarde). Ter plaatse van boring 11 is olie aangetroffen in de bovengrond (overschrijding A-waarde). Geadviseerd werd om de exacte locatie te achterhalen en op basis daarvan aanvullend bodemonderzoek uit te voeren.</p> |
