REF.: B14.5594Brfrpp-01/MV  
DATUM, 28 maart 2014

**Onderwerp: Verkennd bodemonderzoek,  
Locatie De Hopwaag B.V. achter de Zandweg 17 te Ammerzoden**

Het onderzoek, in het kader van de voorgenomen aanleg van een natuurlijke speeltuin/landschap, heeft tot doel een indicatie te verkrijgen van de milieuhygiënische kwaliteit van de bodem teneinde vast te stellen of hiertegen bezwaren bestaan.

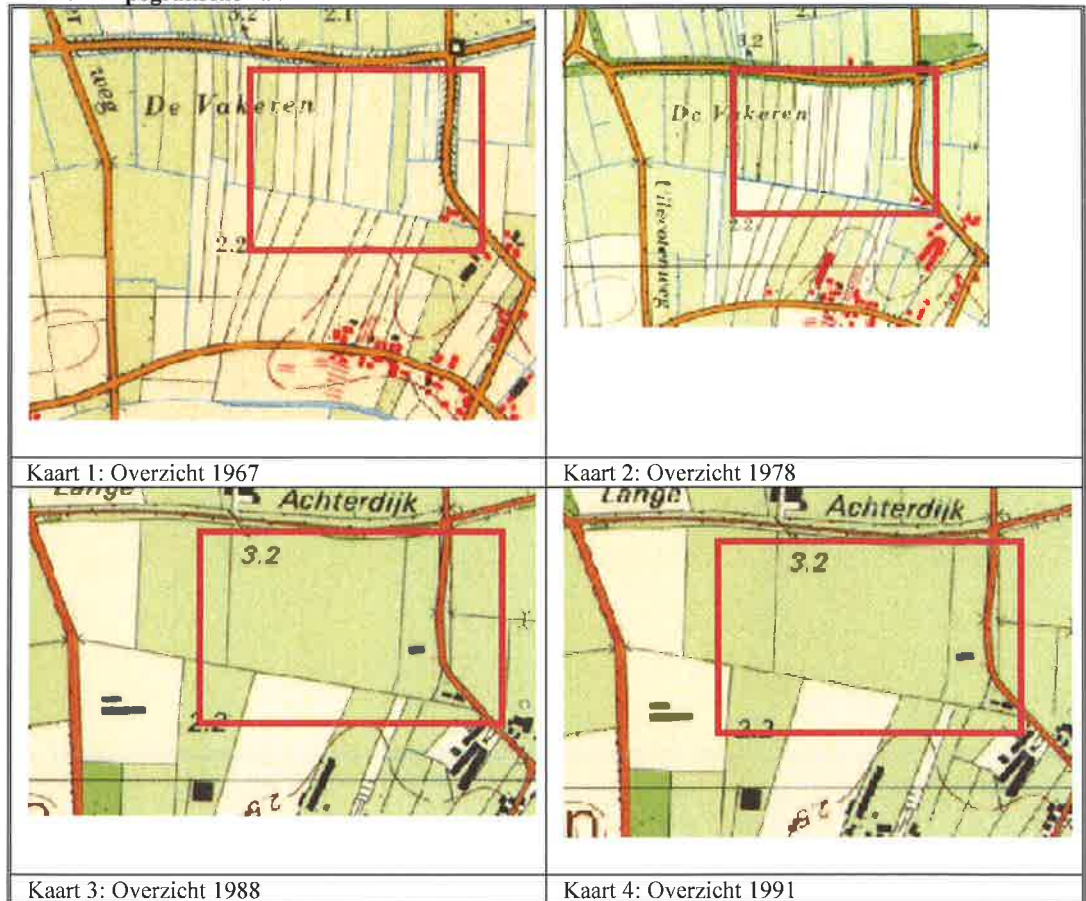
**Tabel: Topografische kaarten**

Na bestudering van diverse topografische kaarten uit 1967, 1978, 1988 en 1991 is gebleken dat de locatie tot na 1991 in gebruik is geweest als agrarisch land. Vermoedelijk dat de watergangen die op de topografische kaarten van 1967 en 1978 zijn te zien in de loop der jaren zijn gedempt. Onbekend is met welk materiaal de watergangen zijn gedempt.
