NADER ONDERZOEK ASBEST IN PUIN

'T HEUST 49

TE WELL

GEMEENTE MAASDRIEL

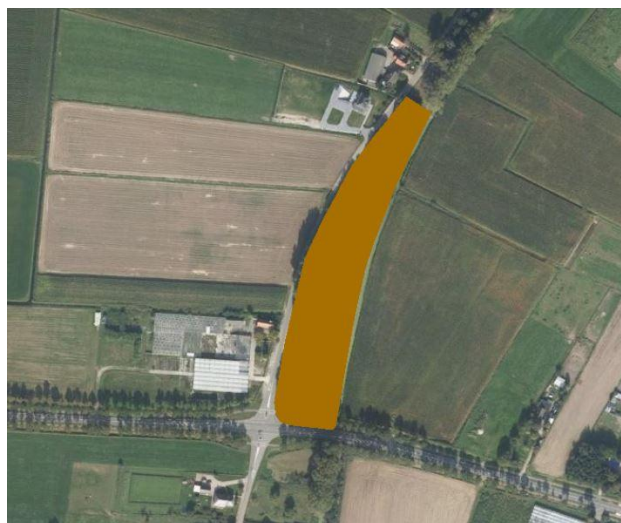
Gedurende de uitvoering van onderhavig onderzoek, is door de provincie Gelderland (contactpersoon: de heer T. Veldhuizen), nadere informatie beschikbaar gesteld inzake de ontstaansgeschiedenis van het parkeerterrein (deellocatie C). Uit deze informatie blijkt dat het parkeerterrein is gelegen op een voormalige afvalstortplaats "Het Heust", welke tussen 1999 en 2005 in het kader van NAVOS (nazorg voormalige stortplaatsen) is onderzocht. Ter plaatse van het parkeerterrein zelf is echter (vooralsnog) geen onderzoek verricht. Er is verder géén informatie beschikbaar over de kwaliteit van een (mogelijk aanwezige) afdeklaag. Bijgevoegde luchtfoto geeft een weergave van de situering van deze afvalstortplaats.

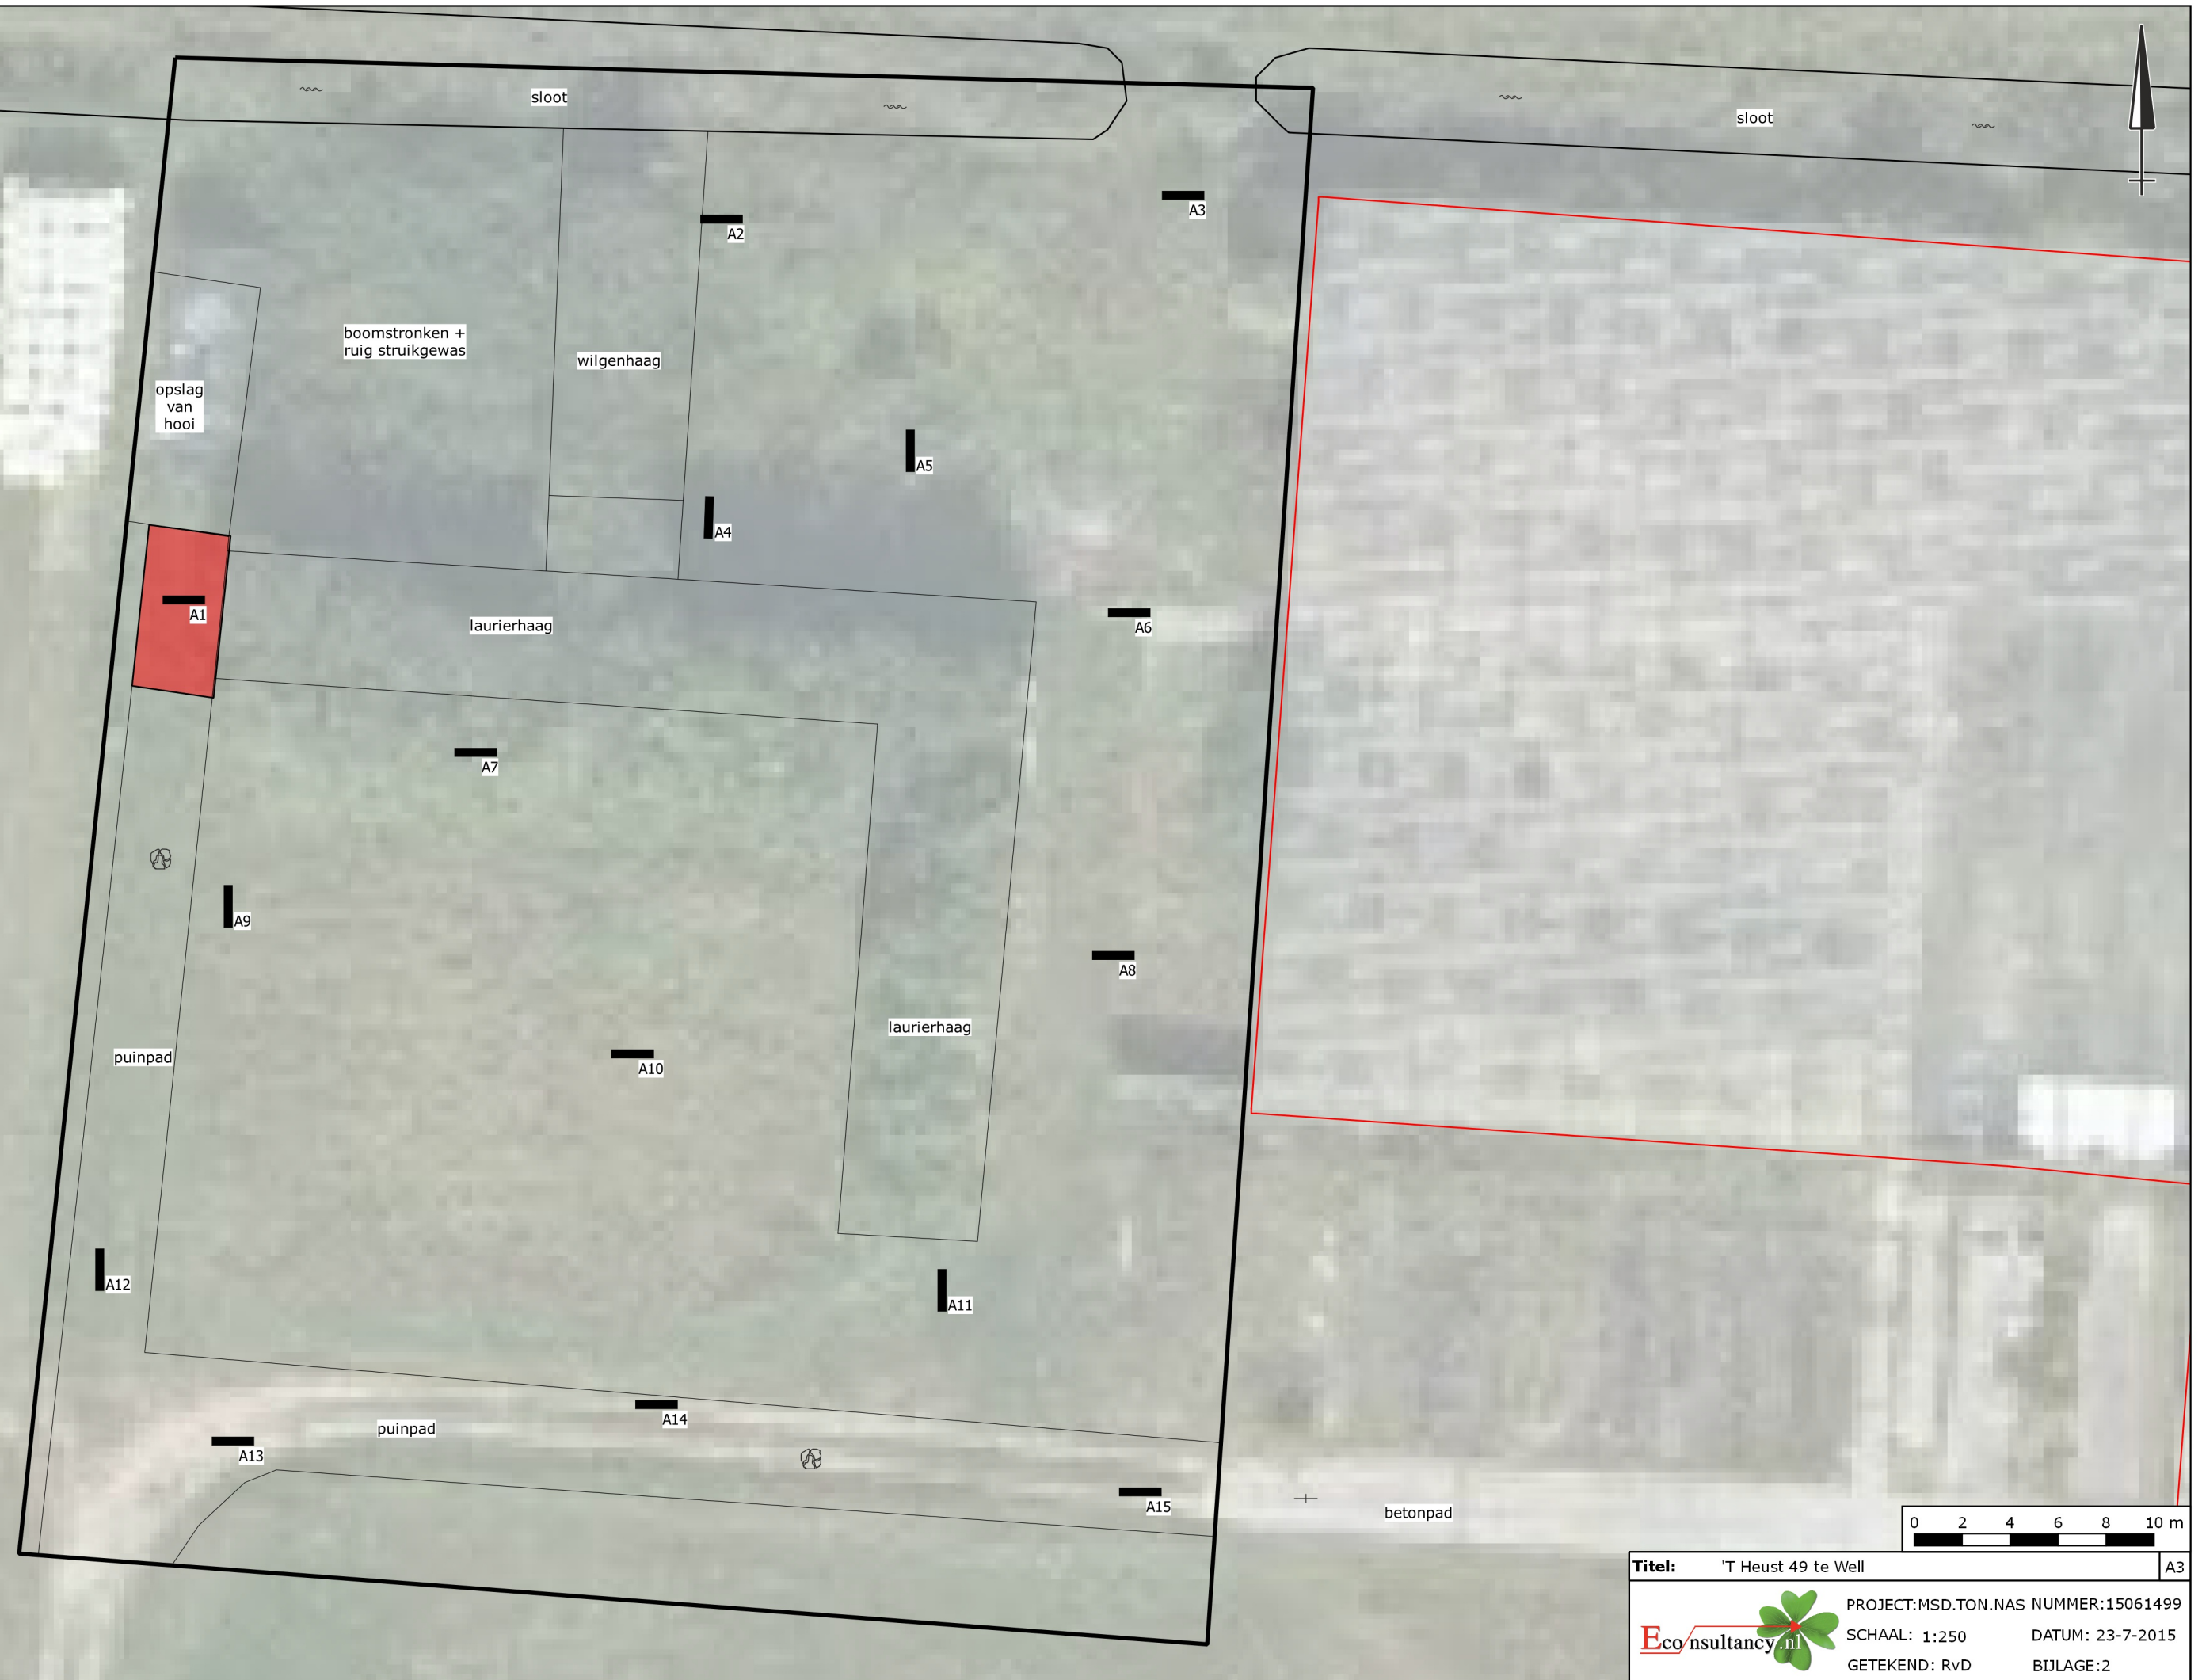
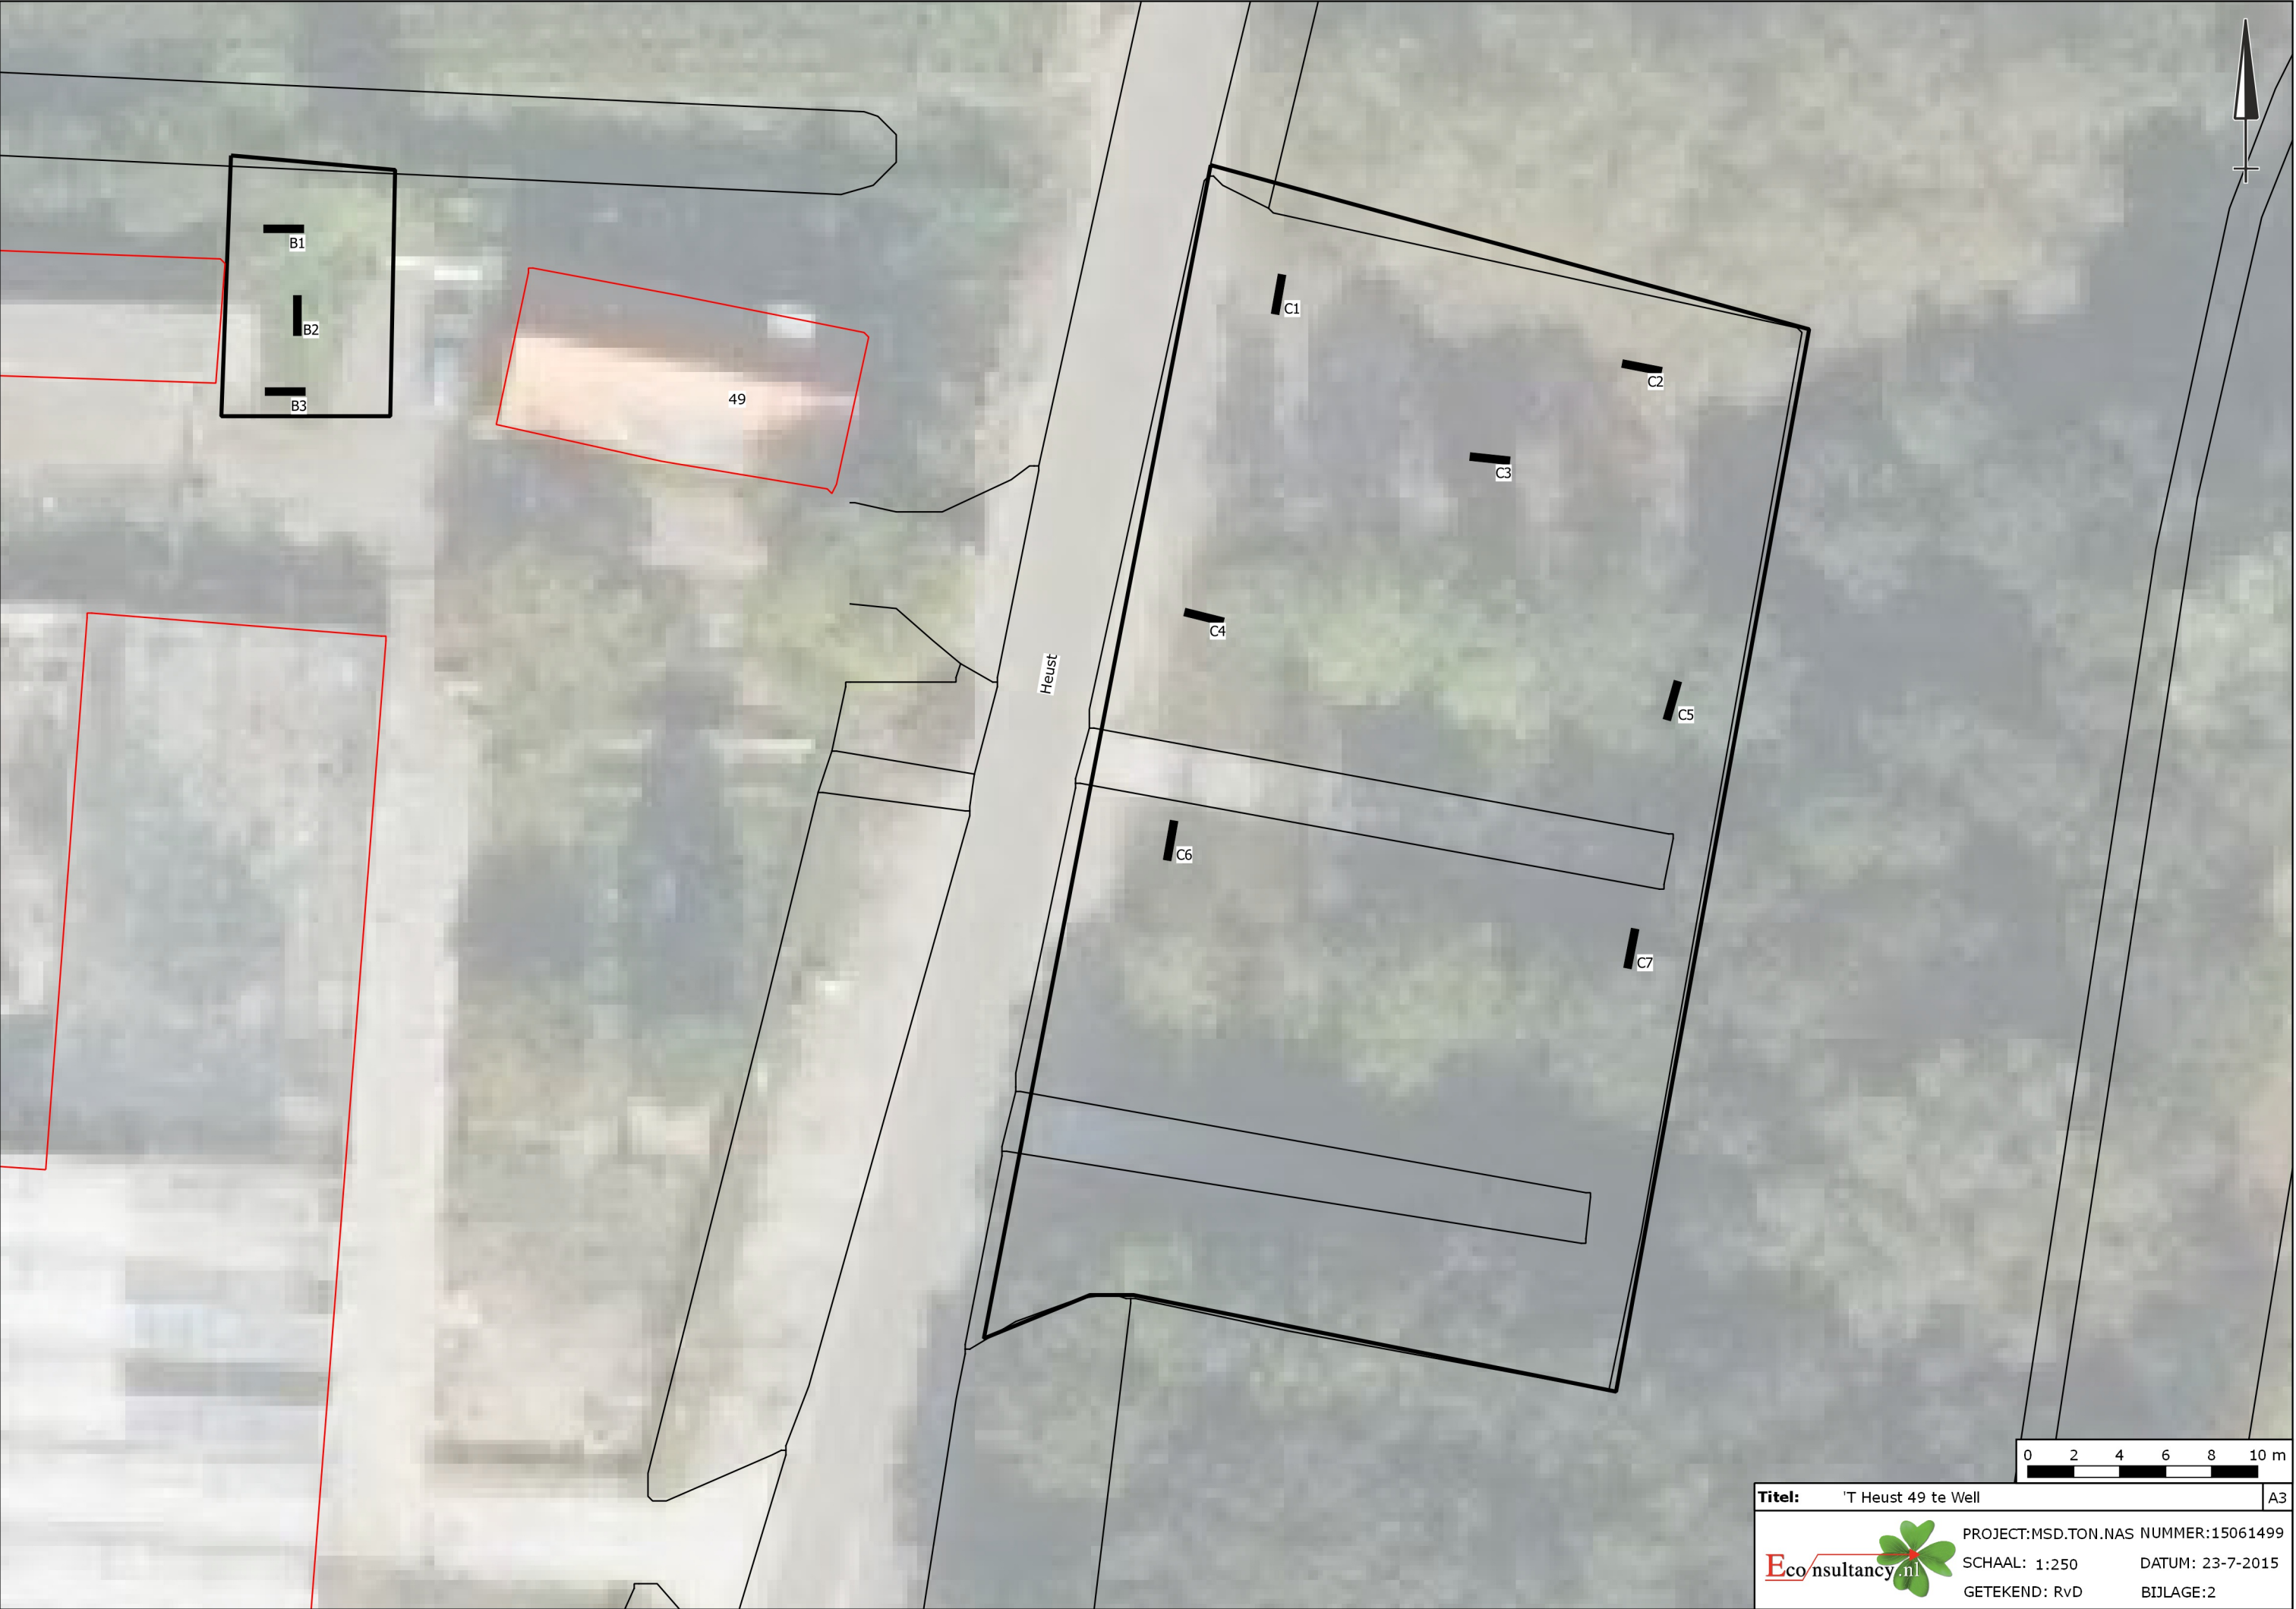
In bijlage 2 is de huidige situatie op een locatieschets weergegeven.
