**Onderzochte bouwkundige eenheid, constructie of object:**  
Sportvereniging Heerewaarden(voetbal en tennis)  
Langestraat 36 te Heerewaarden

**Rapportnummer:**  
M150477

## Asbestinventarisatie conform SC-540 type A

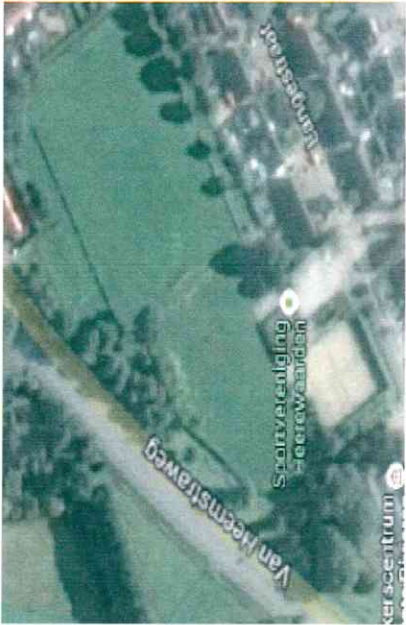
| | Bijlage tekening ..... | 14 |

| opslag/keuken | | kantine | | | |
| ber<br>ging | kantine | ber<br>ging | toilet/cv<br>ruimte/<br>washok | | bestuurskamer |
| | | kleed<br>kamer | kleed<br>kamer | | |
| | | kleedkamer | kleedkamer | kleed<br>kamer | |

strooi  
hok

noodkleedkamers  
bouwjaar 2009

waterpomp  
hok
