RAPPORT
Verkennend bodemonderzoek
Uilecotenweg 14 te Ammerzoden

Projectnummer
Aeres Milieu projectnummer AM16022

| Soort onderzoek | : Verkennend bodemonderzoek |
| Adres onderzoekslocatie | : Uilecotenweg 14 te Ammerzoden |

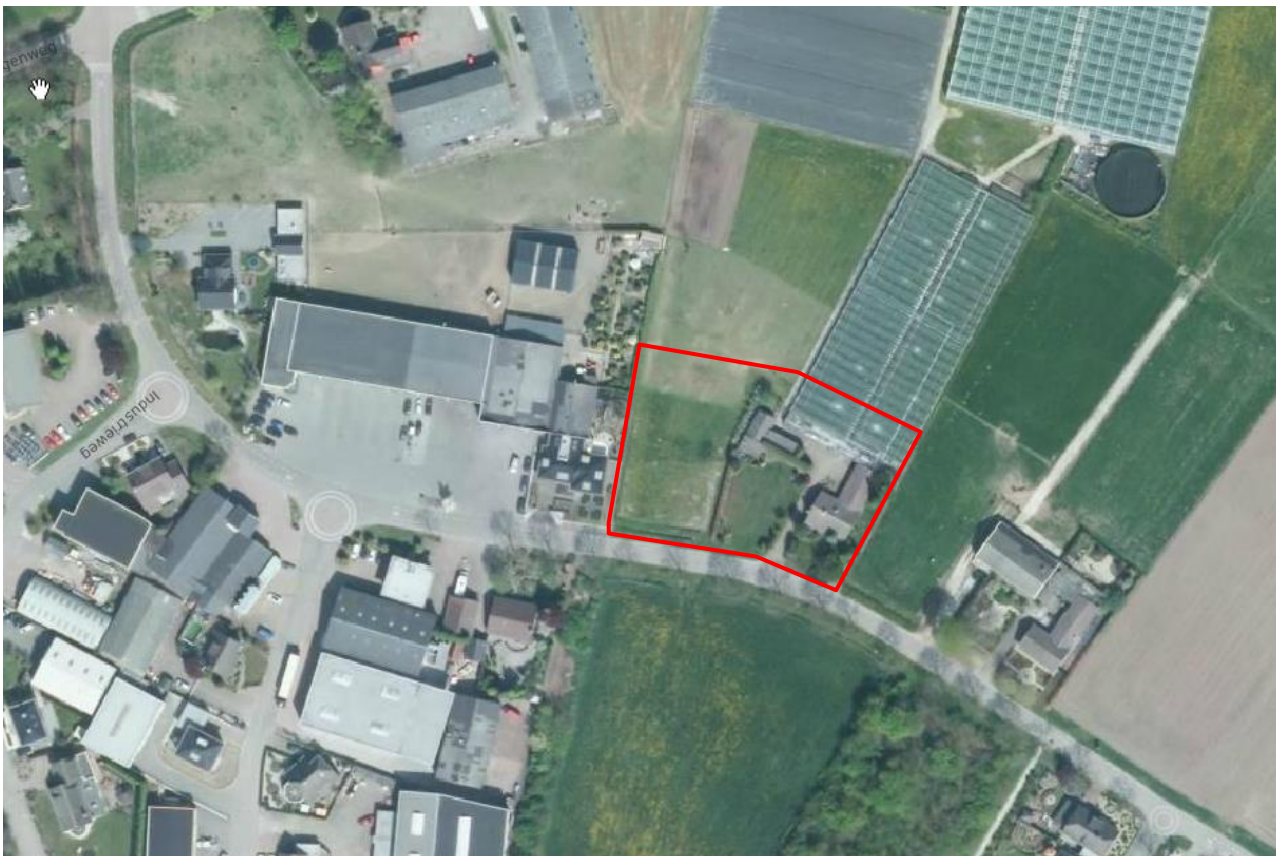
Afbeelding 1: luchtfoto onderzoekslocatie (bron luchtfoto: risicokaart)

Op onderstaande luchtfoto is de globale begrenzing van de onderzoekslocatie weergegeven.

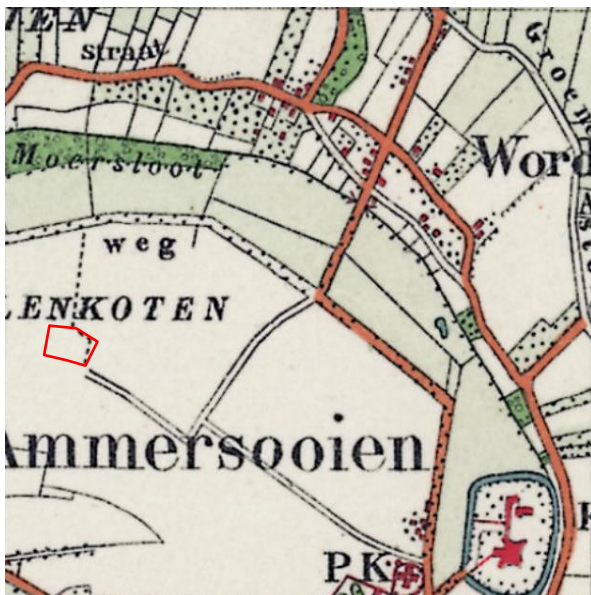
Topografische kaart 1940

Uit kaartmateriaal van de geraadpleegde historische topografische kaarten [www.topotijdreis.nl] is af te leiden dat de onderzoekslocatie tot circa 1970 in gebruik was als agrarische bouwland. Er was geen bebouwing aanwezig. Omstreeks 1970 is de bestaande kas gebouwd op het perceel. De woning is voor het eerst op kaartmateriaal uit 1980 waar te nemen.
